ESCOLA TÈCNICA SUPERIOR D'ENGINYERIA
INDUSTRIAL DE BARCELONA

Tecnologia i Selecció de Materials

Informe pràctiques

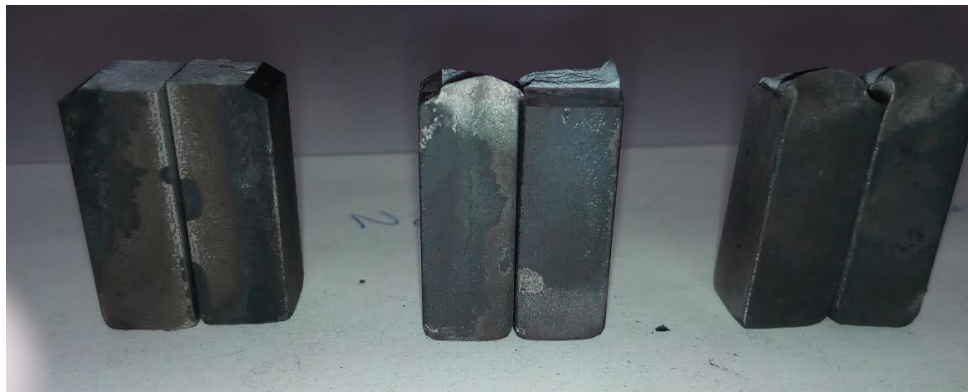
Les superfícies de ruptura de les tres provetes (Figura 2.1) confirmen aquestes conclusions.

Figura 2.1: Superfícies de ruptura de les provetes. D'esquerra a dreta: tremp, normalitzat i revingut

S'observa que la superfície de ruptura de la proveta trempada és llisa i neta, característica dels materials

fràgils. Pel que fa a la revinguda, presenta uns llavis majors que la normalitzada, ja que aquesta és menys tenaç (la tenacitat sol ser un indicador de ductilitat).
