## Rapport de diagnostic

5049-Ecole élémentaire-Flotte

13008 Marseille

Code équipement	Date du rapport
5049	21/11/2019

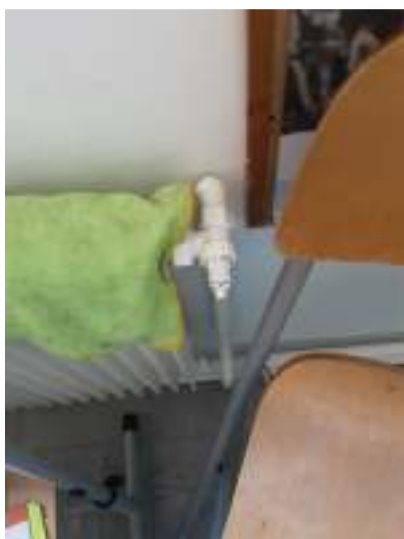
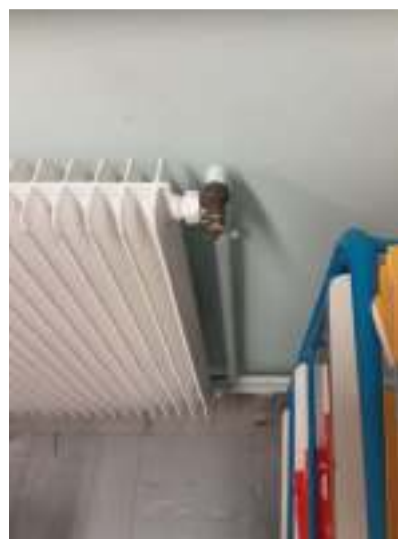
Fiche n°2	
<b>Localisation</b>	5049-Ecole élémentaire-Flotte Tete de radiateurs.
<b>Libellé du point de contrôle</b>	06A_Chauffage
<b>Libellé du point de contrôle détaillé</b>	Type d'échangeurs (emetteurs de chaleur) / RADIATEUR A EAU

Observation générale	Etat de l'élément
Robinet de régulation cassé	3 - Moyen
<b>Observation détaillée (si nécessaire)</b>

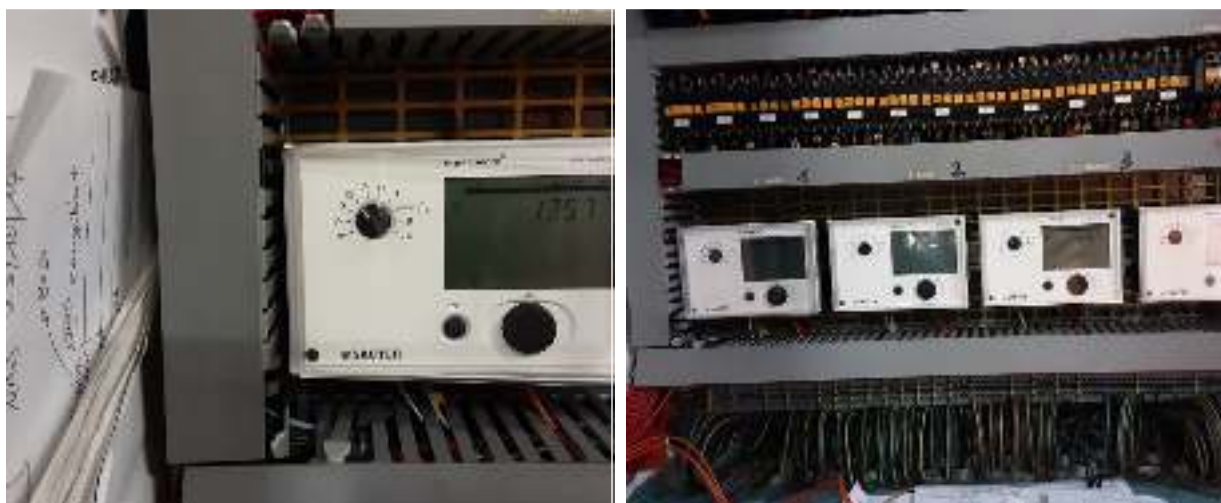
Fiche n°3	
Localisation	5049-Ecole élémentaire-Flotte Armoire chauffée.
Libellé du point de contrôle	06A_Chauffage
Libellé du point de contrôle détaillé	REGULATION / THERMOSTATS

Observation générale	Etat de l'élément
Autre	2 - Médiocre
<b>Observation détaillée (si nécessaire)</b>	
Les régulateurs sont en position manuel chauffe ce qui veut dire que le chauffage tourne sans réguler toute la journée sur les 4 régulateurs.

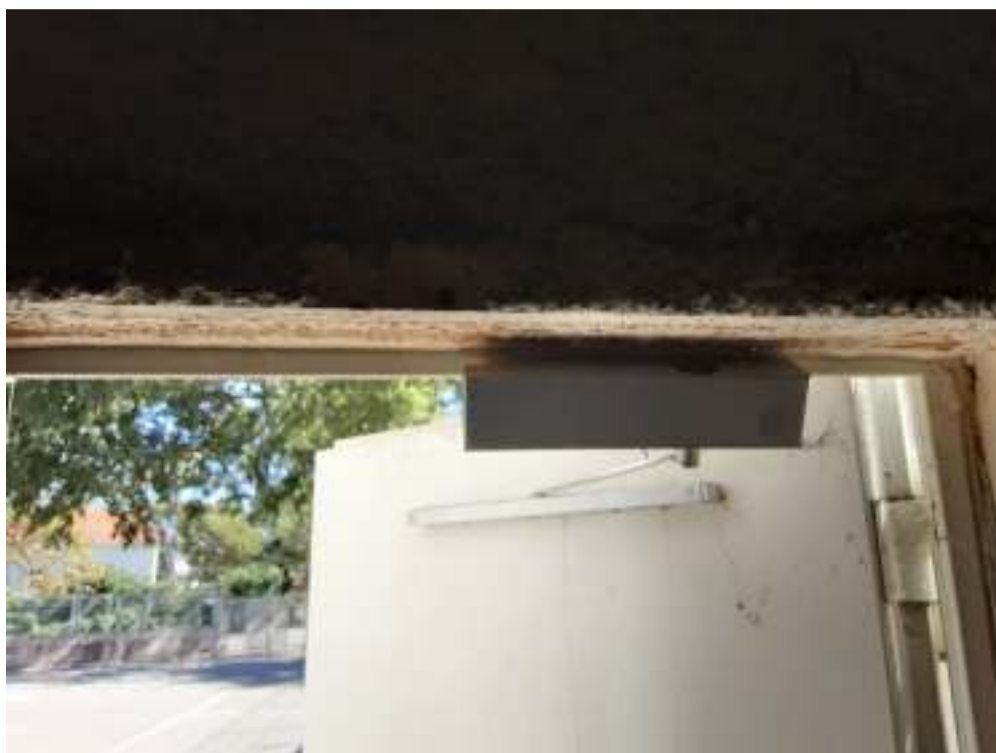
Fiche n°4	
<b>Localisation</b>	5049-Ecole élémentaire-Flotte Porte chaufferie.
<b>Libellé du point de contrôle</b>	06A_Chauffage
<b>Libellé du point de contrôle détaillé</b>	Local chaufferie / Etat

Observation générale	Etat de l'élément
Autre	3 - Moyen
<b>Observation détaillée (si nécessaire)</b>	
Le ferme porte de la chaufferie est cassé.

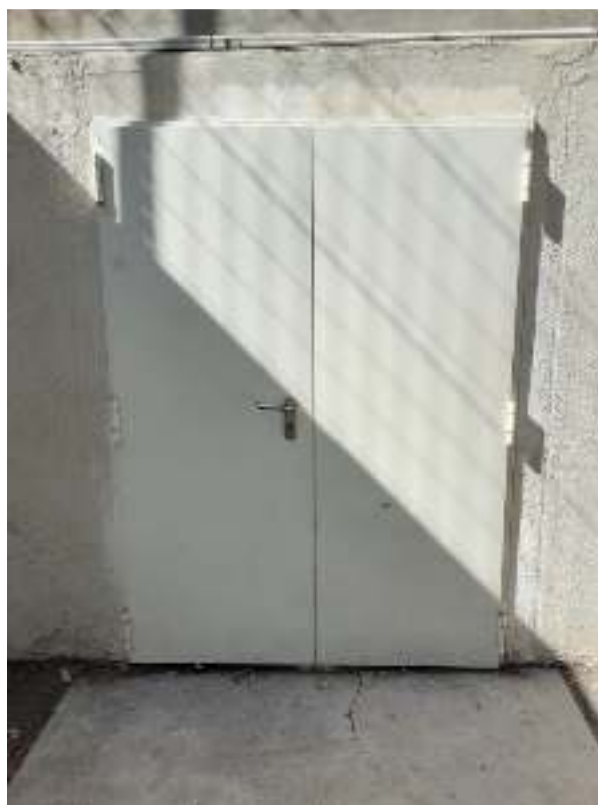
Fiche n°5	
<b>Localisation</b>	5049-Ecole élémentaire-Flotte Porte chaufferie.
<b>Libellé du point de contrôle</b>	06A_Chauffage
<b>Libellé du point de contrôle détaillé</b>	Local chaufferie / Etat

Observation générale	Etat de l'élément
Autre	3 - Moyen
<b>Observation détaillée (si nécessaire)</b>	
Absence d'étiquette chaufferie gaz sur la porte de la chaufferie.

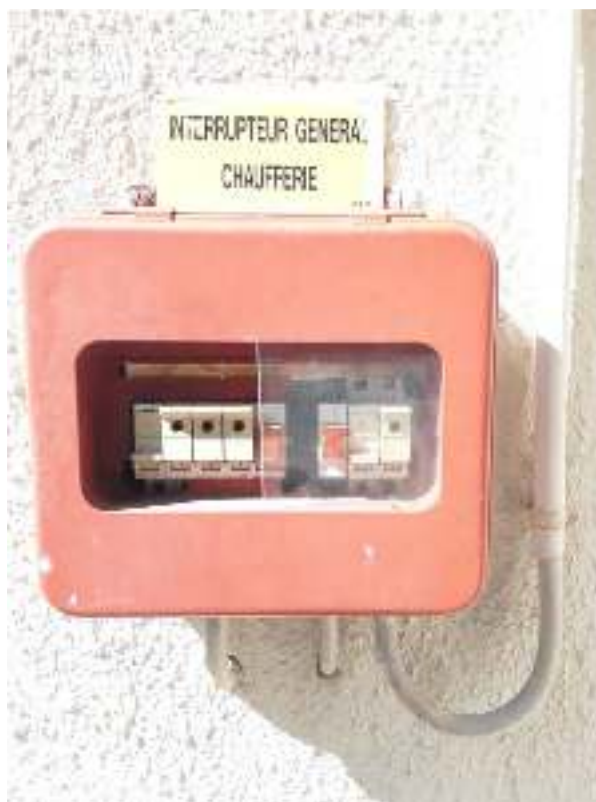
Fiche n°6	
Localisation	5049-Ecole élémentaire-Flotte Façade chaufferie.
Libellé du point de contrôle	06A_Chauffage
Libellé du point de contrôle détaillé	Local chaufferie / Coupure d'urgence extérieure

Observation générale	Etat de l'élément
Autre	3 - Moyen
Observation détaillée (si nécessaire)	
Vitre absente en partie.

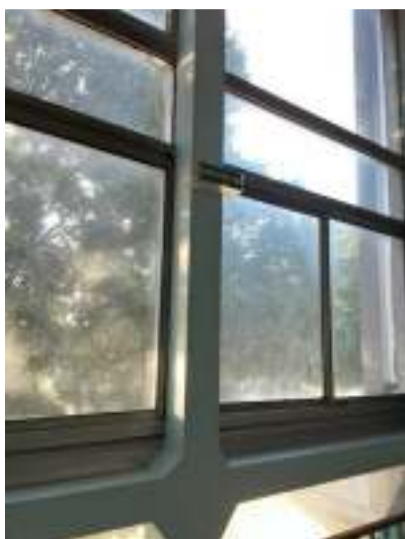
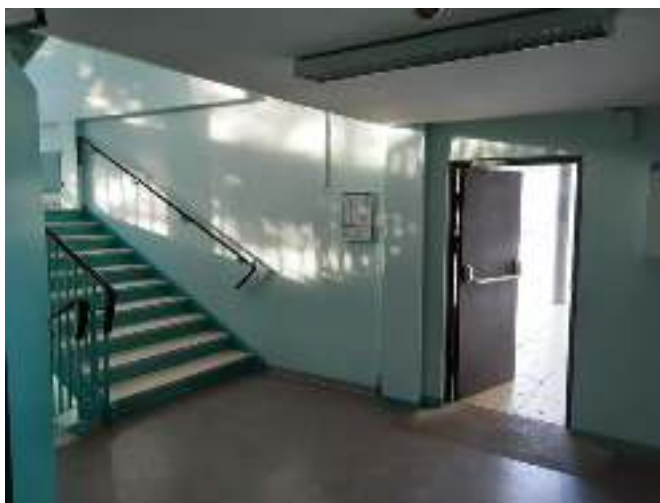
Fiche n°8	
<b>Localisation</b>	5049-Ecole élémentaire-Flotte Escalier côté maternelle
<b>Libellé du point de contrôle</b>	09A_Evacuation en cas d'urgence
<b>Libellé du point de contrôle détaillé</b>	Evacuation en cas d'urgence

Observation générale	Etat de l'élément
Dysfonctionnement du balisage des issues de secours	1 - Dégradation critique
Observation détaillée (si nécessaire)	
Absence ou bloc défectueux

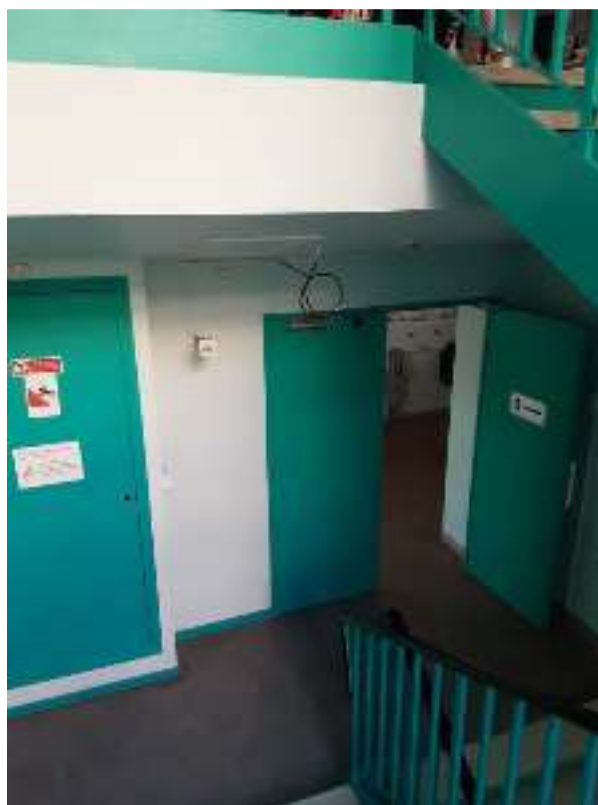
Fiche n°9	
<b>Localisation</b>	5049-Ecole élémentaire-Flotte Escalier côté conciergerie - R+1
<b>Libellé du point de contrôle</b>	09A_Evacuation en cas d'urgence
<b>Libellé du point de contrôle détaillé</b>	Evacuation en cas d'urgence

Observation générale	Etat de l'élément
Dysfonctionnement du balisage des issues de secours	1 - Dégradation critique
<b>Observation détaillée (si nécessaire)</b>	
Absence de BAES

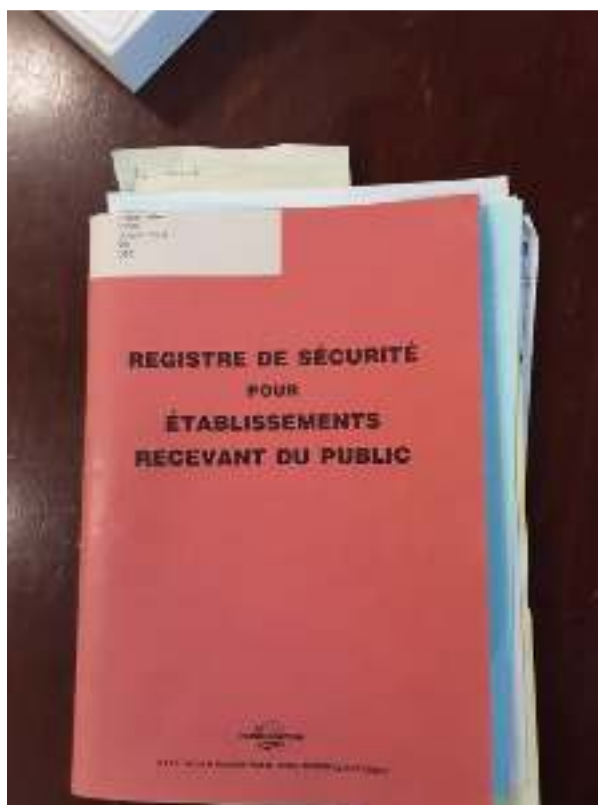
Fiche n°10	
<b>Localisation</b>	5049-Ecole élémentaire-Flotte Bureau directrice.
<b>Libellé du point de contrôle</b>	09B_Chef d'établissement, registre de sécurité, PV. Commission Communale de sécurité
<b>Libellé du point de contrôle détaillé</b>	PV de commission de sécurité

Observation générale	Etat de l'élément
Pas de PV de la commission de sécurité	3 - Moyen
<b>Observation détaillée (si nécessaire)</b>

Section Maîtrise d'œuvre	
<b>Préconisation technique</b>	Compléter le dossier de sécurité par le PV de la commission de sécurité
<b>Corps d'états</b>	Chiffrage non nécessaire
<b>Coûts</b>

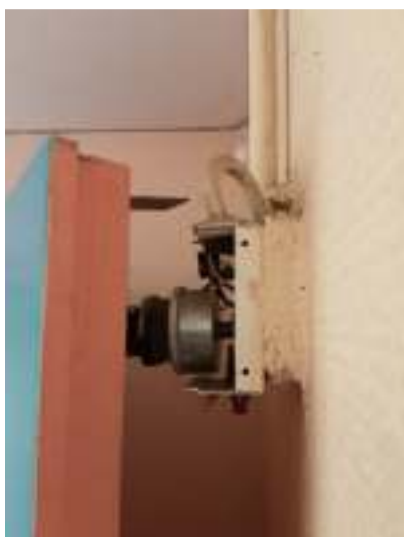
Fiche n°11	
Localisation	5049-Ecole élémentaire-Flotte 1er étage.
Libellé du point de contrôle	09C_Alarme incendie, Système de sécurité incendie
Libellé du point de contrôle détaillé	Compartimentage (ventouse, porte coupe-feu, centrale incendie, clapet coupe-feu sur gaine aérolique)

Observation générale	Etat de l'élément
Ventouse détériorée	3 - Moyen
Observation détaillée (si nécessaire)

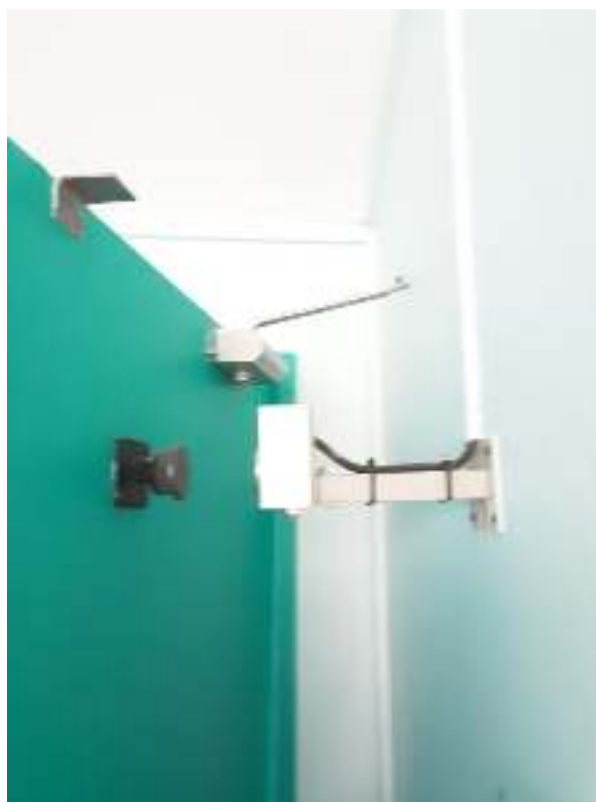
Observation générale	Etat de l'élément
Ferme porte cassé	2 - Médiocre
<b>Observation détaillée (si nécessaire)</b>

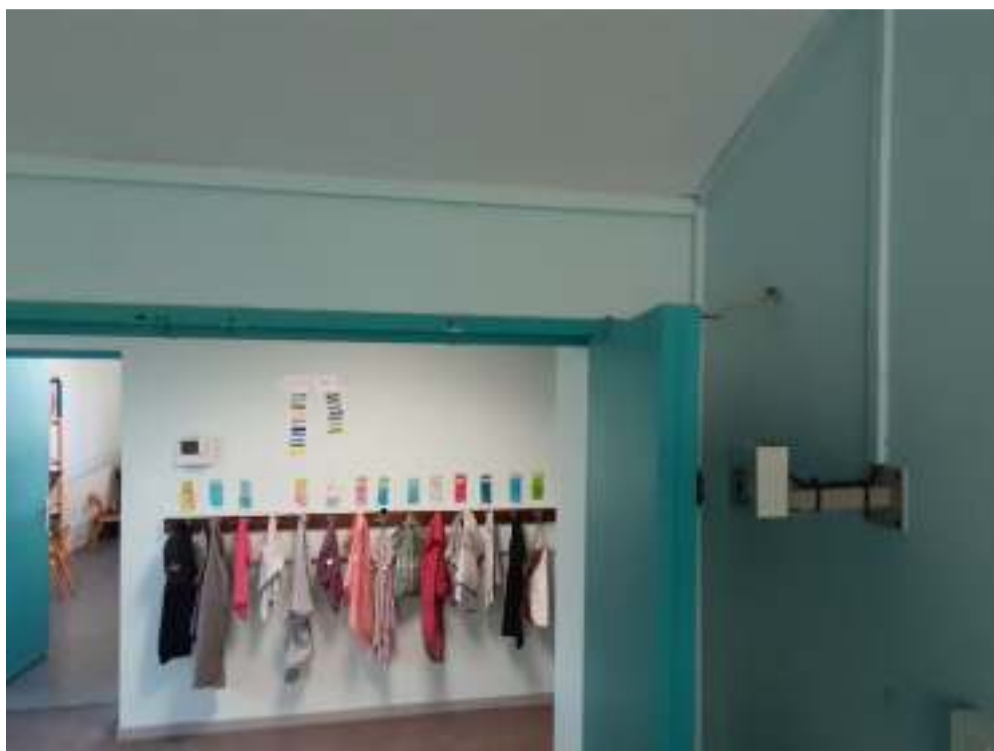
### Fiche n°13

<b>Localisation</b>	5049-Ecole élémentaire-Flotte Escalier côté conciergerie - R+2
<b>Libellé du point de contrôle</b>	09D_Éléments sécurité générale
<b>Libellé du point de contrôle détaillé</b>	Éléments sécurité générale

Observation générale	Etat de l'élément
Autre	1 - Dégradation critique
<b>Observation détaillée (si nécessaire)</b>	
Absence de ferme porte sur un vantail de la porte d'accès à l'escalier

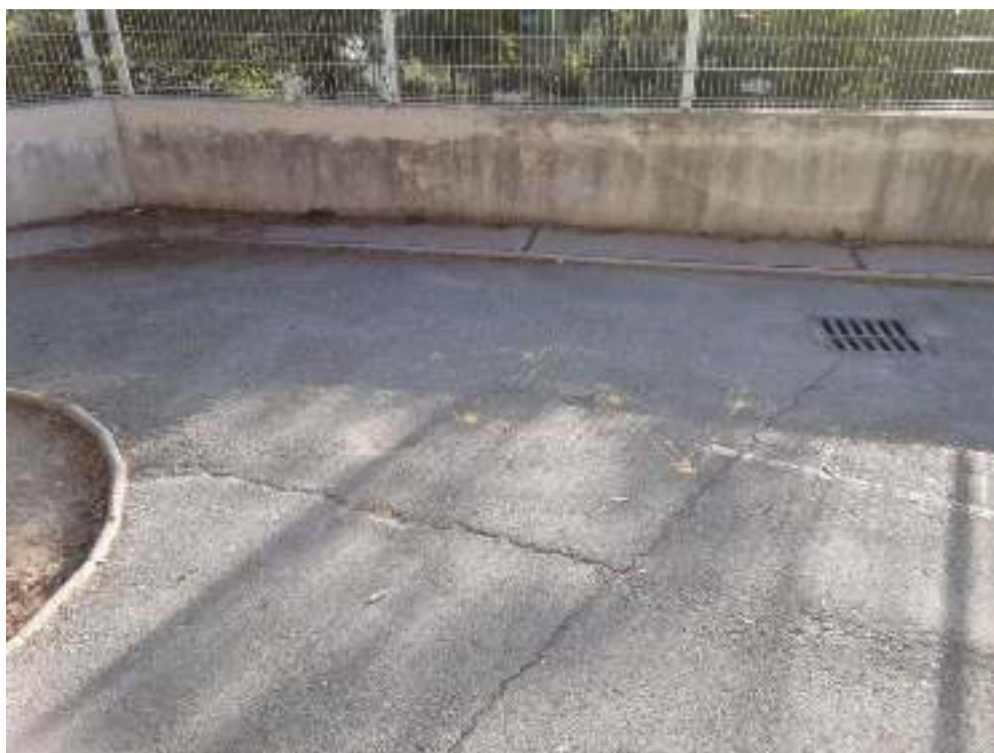
Fiche n°14	
<b>Localisation</b>	5049-Ecole élémentaire-Flotte Cours basse
<b>Libellé du point de contrôle</b>	10A_Qualité générale de la cour, commodité, espaces associés
<b>Libellé du point de contrôle détaillé</b>	Qualité générale de la cour, commodité, espaces associés

Observation générale	Etat de l'élément
Position des grilles avaloirs de la cour en fonction des pentes du terrain non adaptée	2 - Médiocre
<b>Observation détaillée (si nécessaire)</b>	
Point bas situé à gauche de la grille avaloir

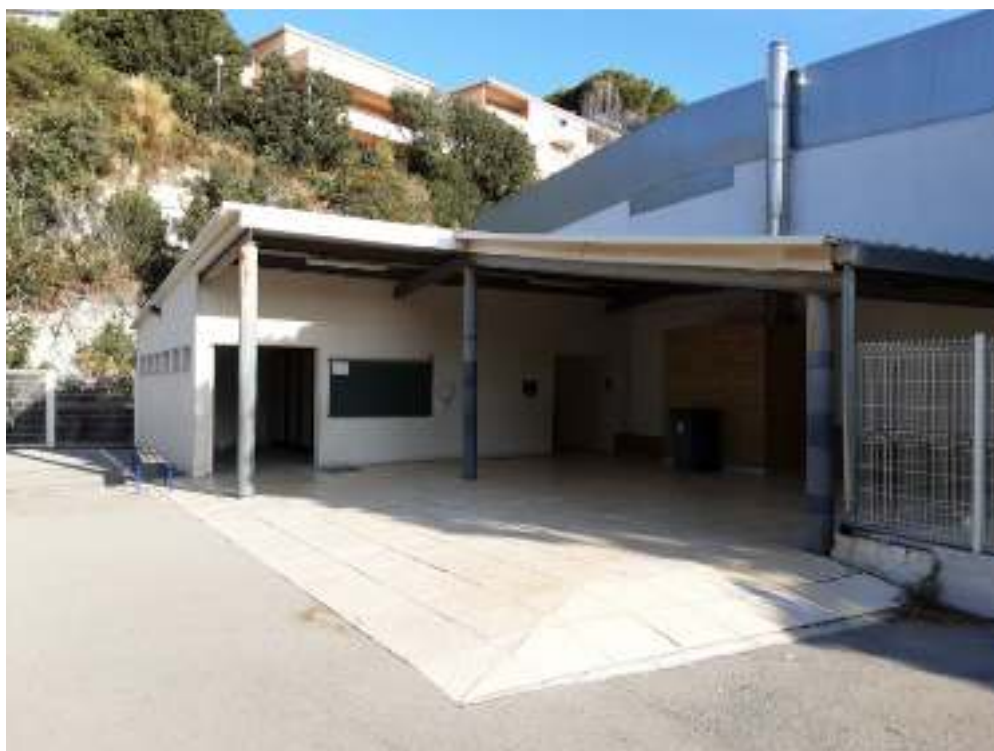
Fiche n°16	
<b>Localisation</b>	5049-Ecole élémentaire-Flotte Cours basse et haute
<b>Libellé du point de contrôle</b>	10B_Préau, qualité, surface, fonctionnalité, commodité
<b>Libellé du point de contrôle détaillé</b>	Préau, qualité, surface, fonctionnalité, commodité

Observation générale	Etat de l'élément
La surface du préau semble trop faible compte tenu de la capacité d'accueil de l'établissement	2 - Médiocre
<b>Observation détaillée (si nécessaire)</b>

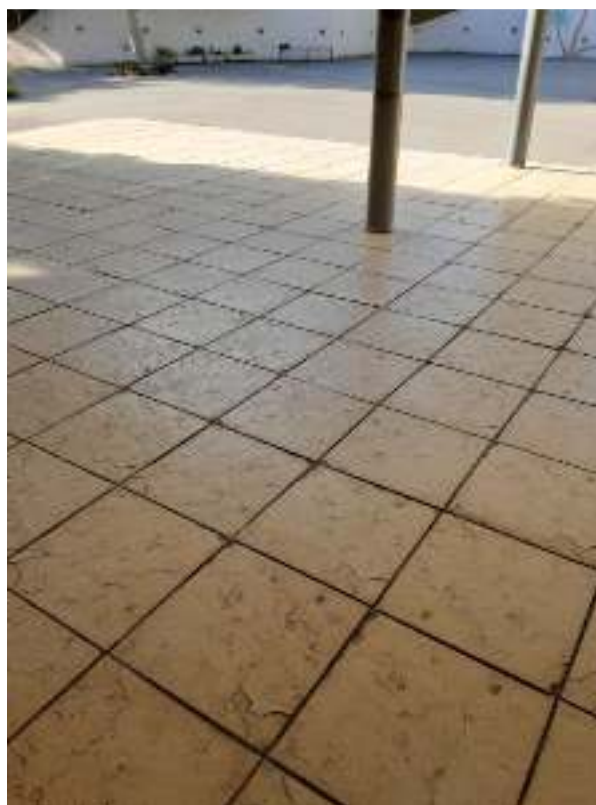
Fiche n°18	
<b>Localisation</b>	5049-Ecole élémentaire-Flotte Preau cours haute
<b>Libellé du point de contrôle</b>	10B_Préau, qualité, surface, fonctionnalité, commodité
<b>Libellé du point de contrôle détaillé</b>	Préau, qualité, surface, fonctionnalité, commodité

Observation générale	Etat de l'élément
Risque de glissance compte tenu de la nature du local	2 - Médiocre
<b>Observation détaillée (si nécessaire)</b>

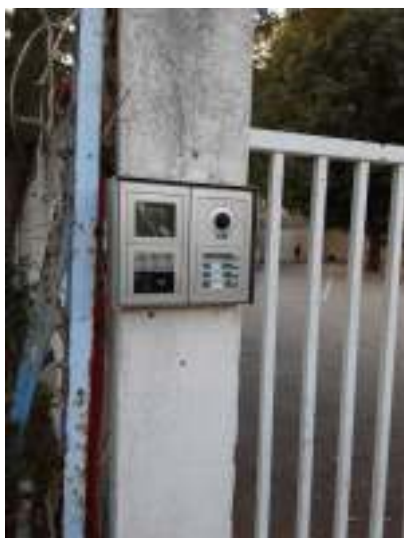
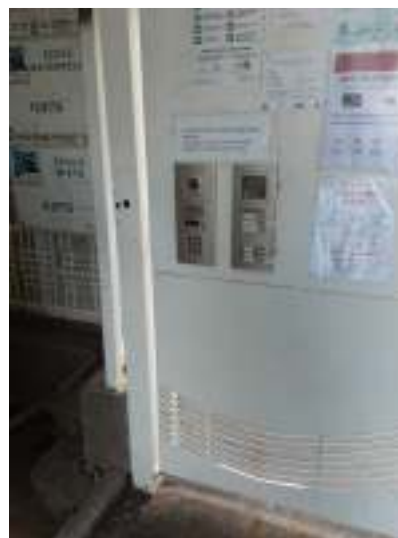
Fiche n°19	
<b>Localisation</b>	5049-Ecole élémentaire-Flotte Accès au groupe scolaire en bas et accès à la cour de l'école élémentaire
<b>Libellé du point de contrôle</b>	10D_Clôtures
<b>Libellé du point de contrôle détaillé</b>	Portillon

Observation générale	Etat de l'élément
Autre	2 - Médiocre
<b>Observation détaillée (si nécessaire)</b>	
Contrôle d'accès vidéophone dysfonctionnel : - celui du groupe scolaire - en bas - celui d'accès à l'école maternelle  Le vocal fonctionne mais pas la commande d'ouverture

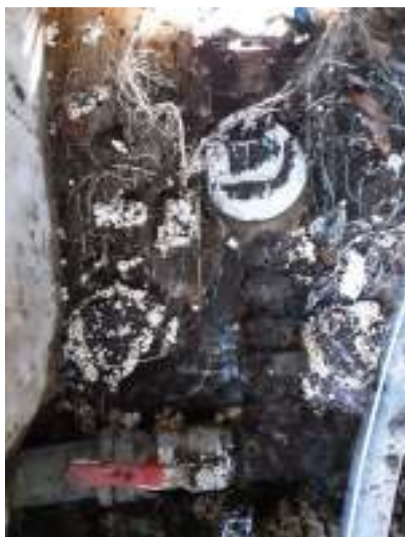
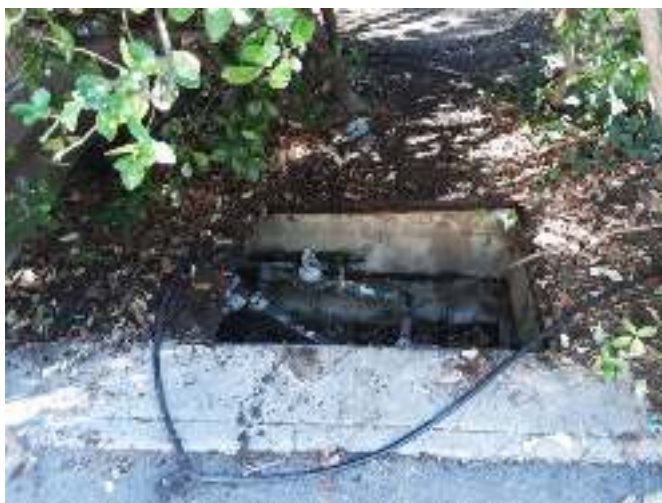
Fiche n°20	
<b>Localisation</b>	5049-Ecole élémentaire-Flotte Regard compteur deau proche portail.
<b>Libellé du point de contrôle</b>	11_Réseaux d'eau
<b>Libellé du point de contrôle détaillé</b>	Compteurs d'eau

Observation générale	Etat de l'élément
Présence de fuites sur les raccordements des compteurs d'eau	2 - Médiocre
Observation détaillée (si nécessaire)	
Fuite importante en aval du compteur d'eau.

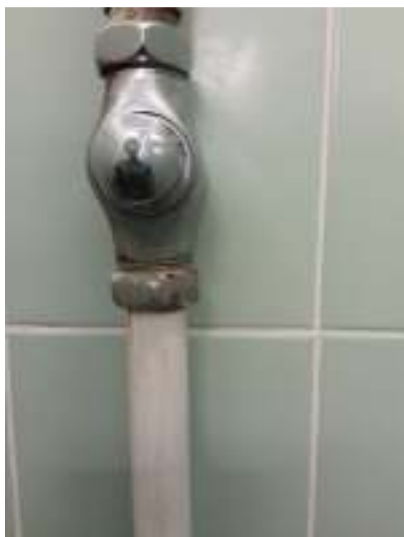
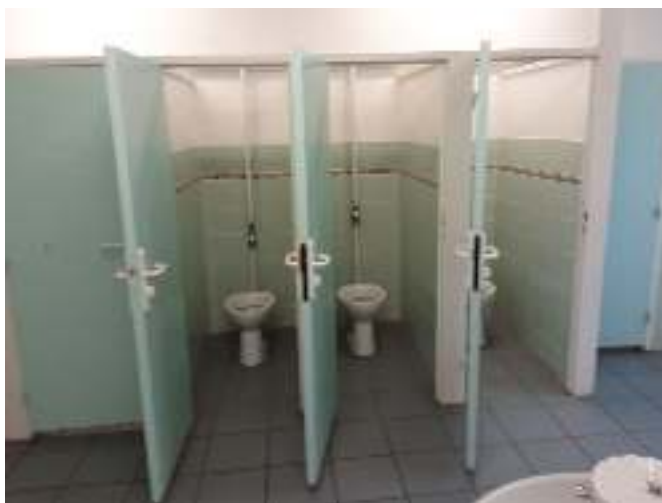
Observation générale	Etat de l'élément
Autre	3 - Moyen
<b>Observation détaillée (si nécessaire)</b>	
Fuite d'eau sur plusieurs boutons-poussoir de sanitaires.

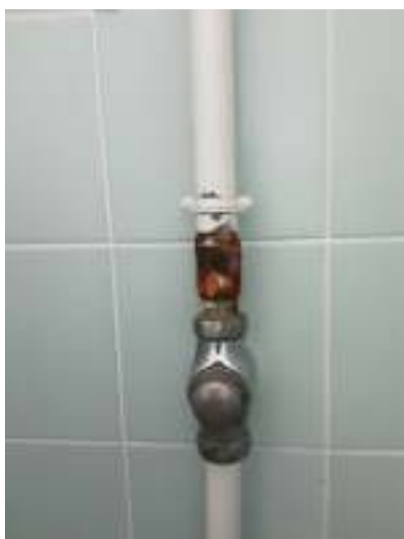
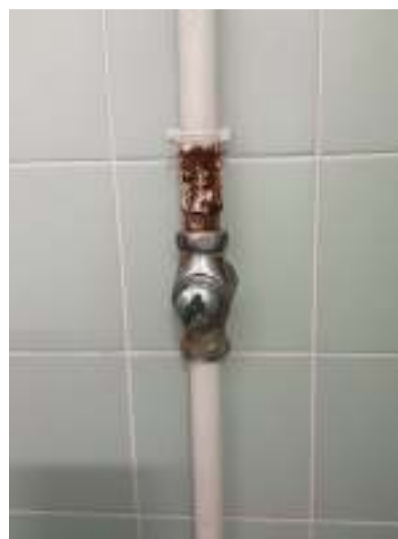
Observation générale	Etat de l'élément
Autre	2 - Médiocre
<b>Observation détaillée (si nécessaire)</b>	
Trace de rouille au niveau des raccords en amont des robinets sanitaire

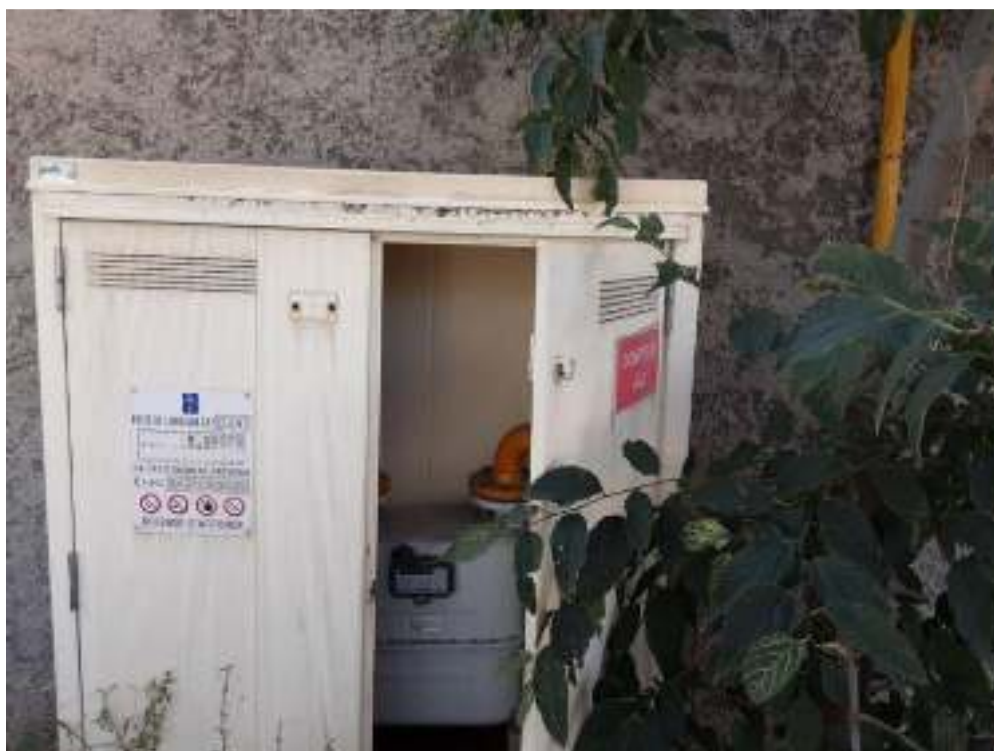
Observation générale	Etat de l'élément
Autre	3 - Moyen
<b>Observation détaillée (si nécessaire)</b>	
La porte du local d'accès à l'armoire GDF est ouverte.

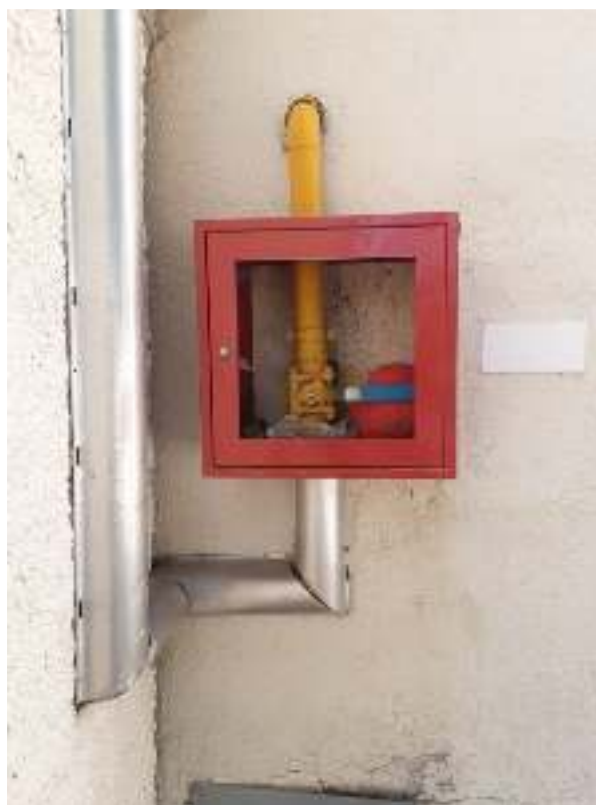
Observation générale	Etat de l'élément
Autre	3 - Moyen
<b>Observation détaillée (si nécessaire)</b>	
Vitre du coffret en façade chaufferie cassée.

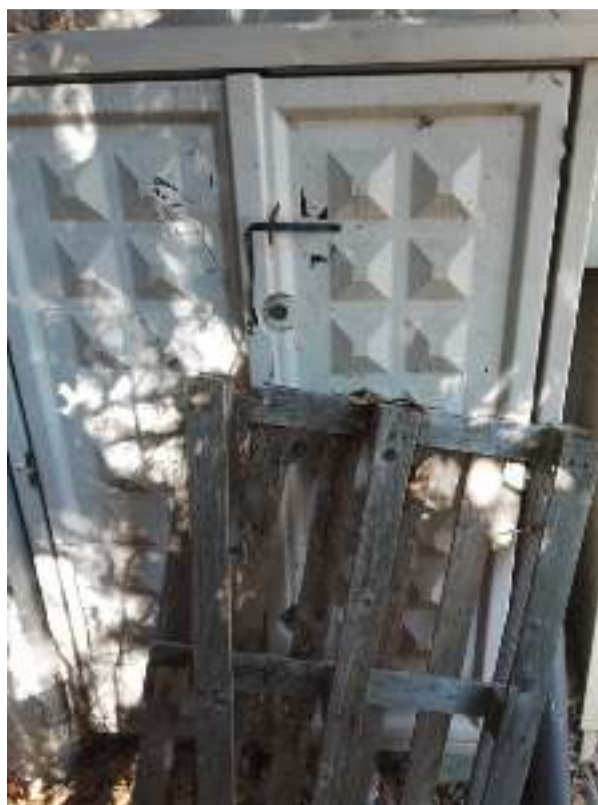
Fiche n°25	
<b>Localisation</b>	5049-Ecole élémentaire-Flotte Porte de l'armoire électrique proche du portail.
<b>Libellé du point de contrôle</b>	13A_Courants forts
<b>Libellé du point de contrôle détaillé</b>	Compteurs

Observation générale	Etat de l'élément
Mauvais état général	3 - Moyen
<b>Observation détaillée (si nécessaire)</b>

Section Maîtrise d'œuvre	
<b>Préconisation technique</b>	Maintenance des abords, réglage des portes, mise en état des finitions
<b>Corps d'états</b>	Chiffrage non nécessaire
<b>Coûts</b>

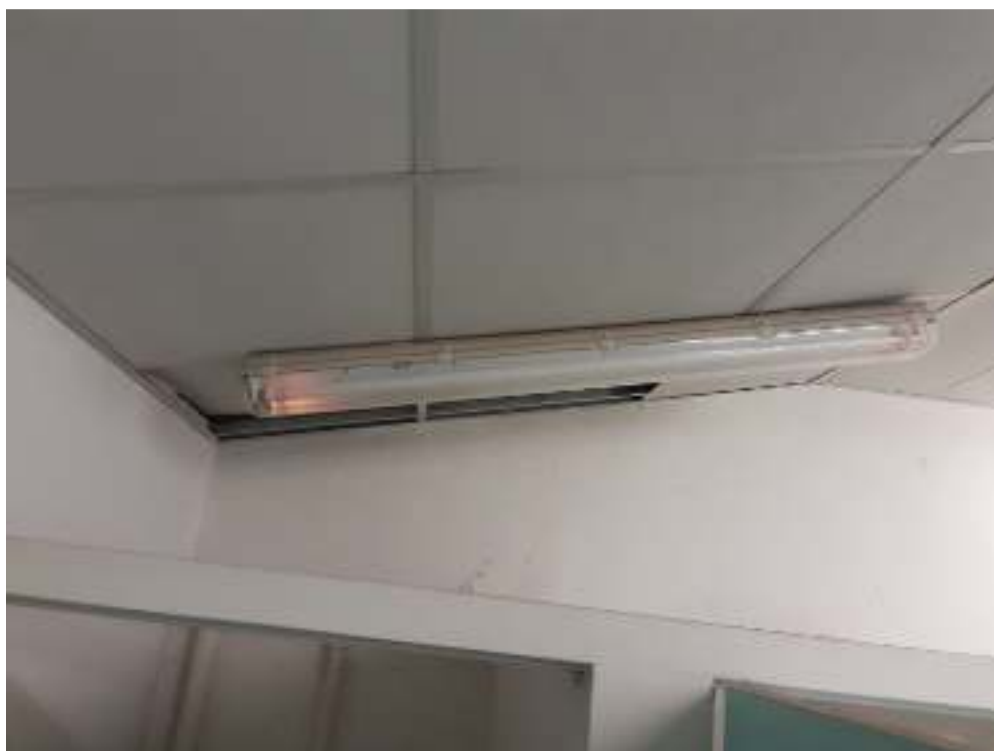
Observation générale	Etat de l'élément
Autre	2 - Médiocre
<b>Observation détaillée (si nécessaire)</b>	
Néons au-dessus des sanitaires à remplacer.

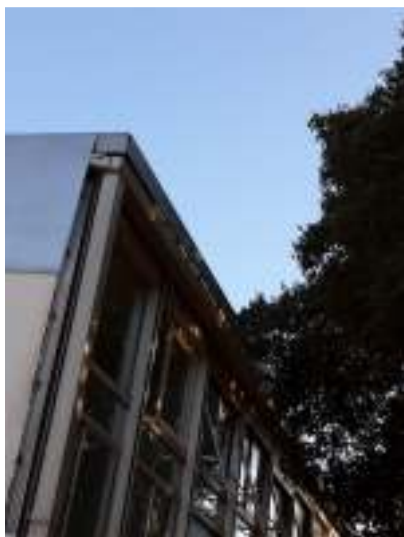
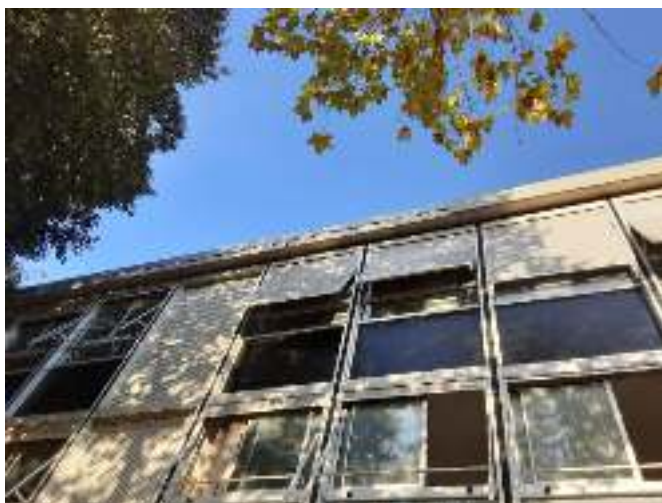
Observation générale	Etat de l'élément
Autre	2 - Médiocre
<b>Observation détaillée (si nécessaire)</b>	
Bandeau arraché

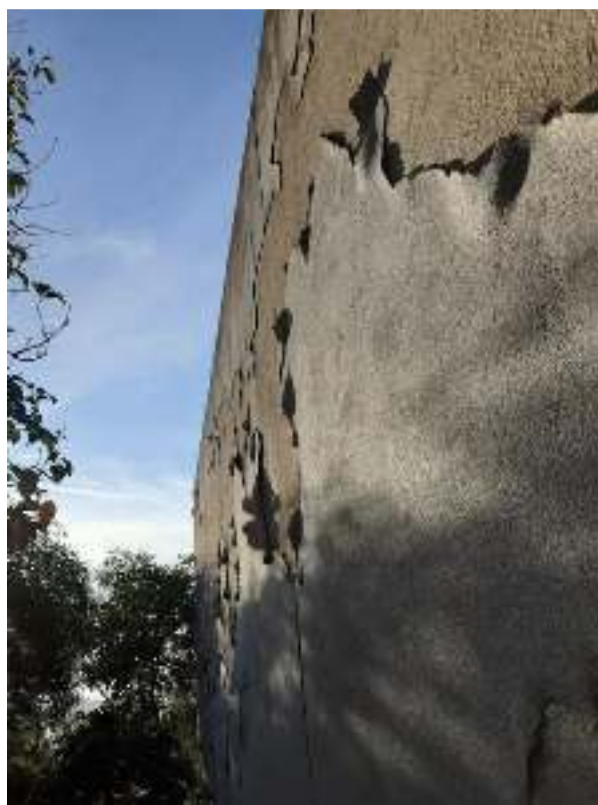
Observation générale	Etat de l'élément
Cloquage / décollement du RPE	2 - Médiocre
Observation détaillée (si nécessaire)

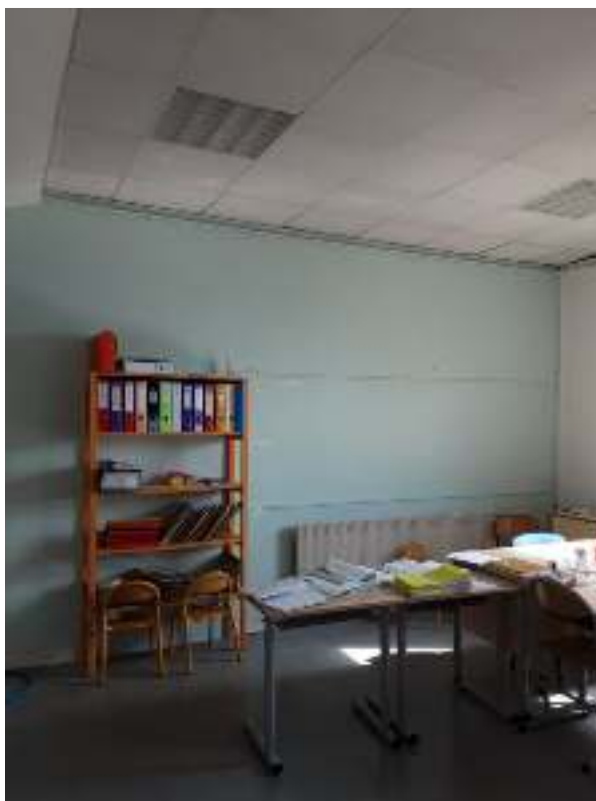
Observation générale	Etat de l'élément
Façade pas isolée ou peu isolée (épaisseur < 5 cm)	2 - Médiocre
<b>Observation détaillée (si nécessaire)</b>

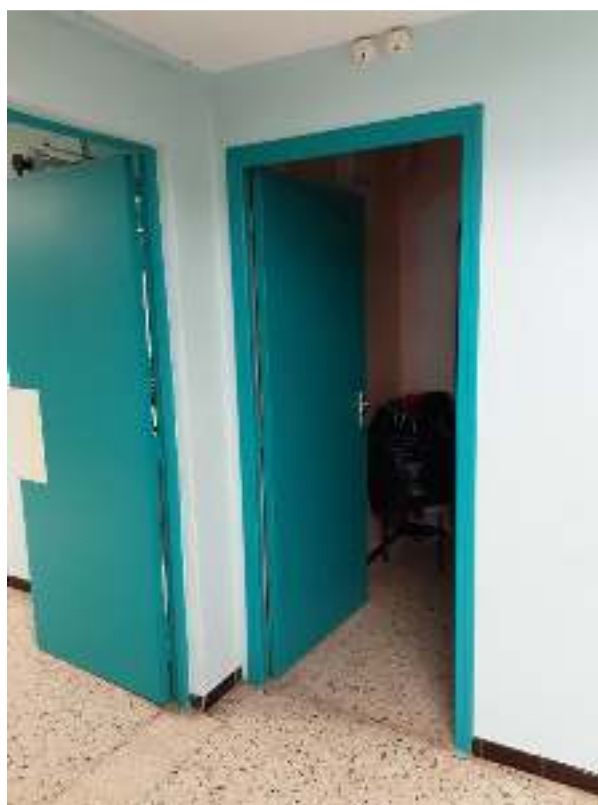
Observation générale	Etat de l'élément
Autre	1 - Dégradation critique
<b>Observation détaillée (si nécessaire)</b>	
Absence de porte coupe-feu 1/2h + ferme porte Local poubelle/stockage sous escalier

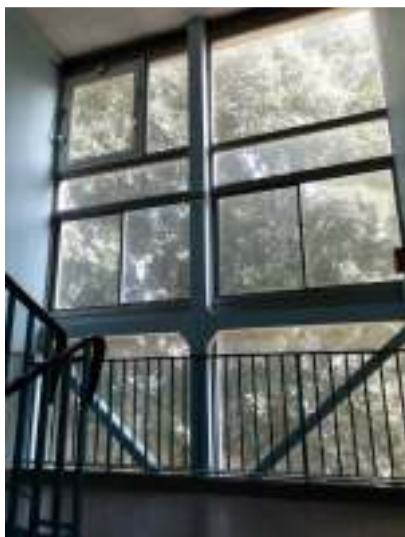
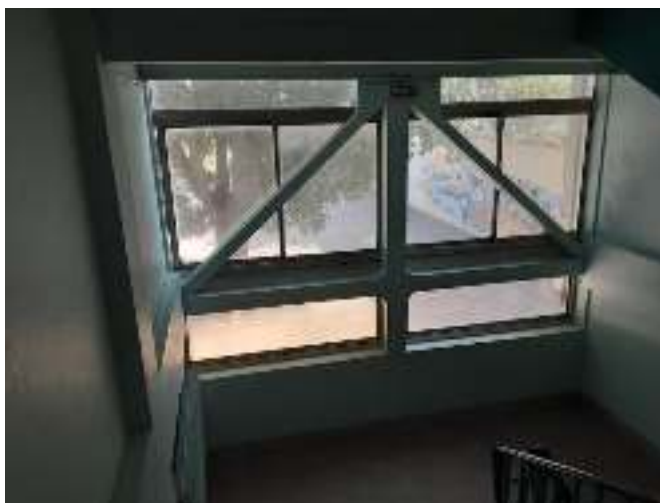
Observation générale	Etat de l'élément
Isolation mauvaise (châssis bois simple vitrage ou châssis métal ancien double vitrage 6 mm)	2 - Médiocre
<b>Observation détaillée (si nécessaire)</b>

Section Maîtrise d'œuvre		
<b>Préconisation technique</b>	Fourniture et pose des châssis à rupture thermique avec double vitrage sécurisé, fourniture et pose de châssis de désenfumage	
<b>Corps d'états</b>	Menuiserie extérieure	
<b>Coûts</b>	30000	<b>Euros HT</b>

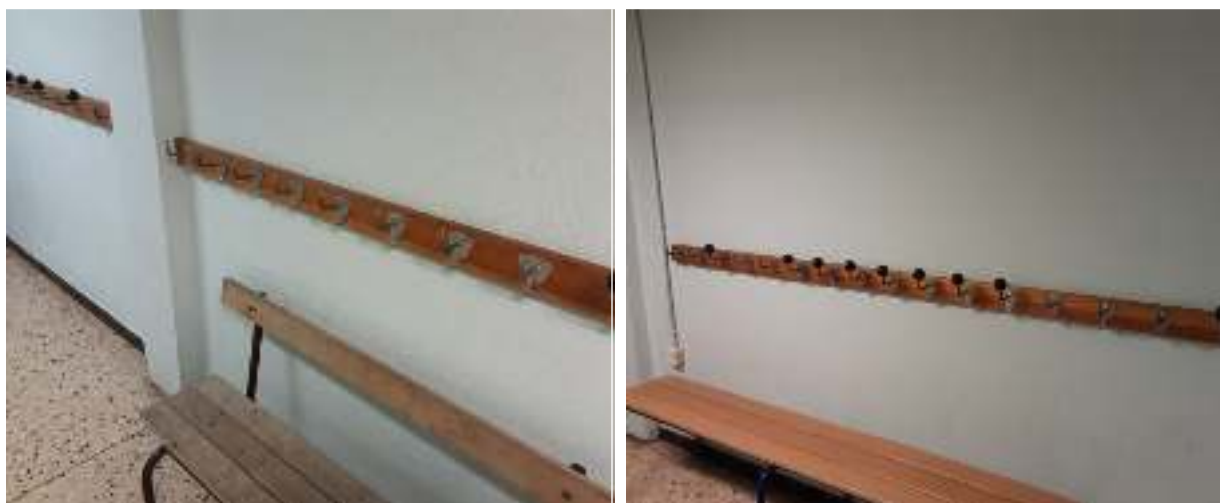
Observation générale	Etat de l'élément
Portemanteaux défectueux	2 - Médiocre
<b>Observation détaillée (si nécessaire)</b>

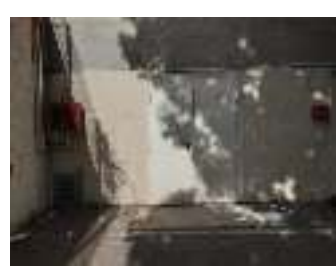
## 6.2. Photos associées

Observation générale	Etat de l'élément
Défaut de fonctionnement des ouvrants	1 - Dégradation critique
<b>Observation détaillée (si nécessaire)</b>	
Ferme porte mal fixé, ne fonctionnant plus et porte difficile à ouvrir

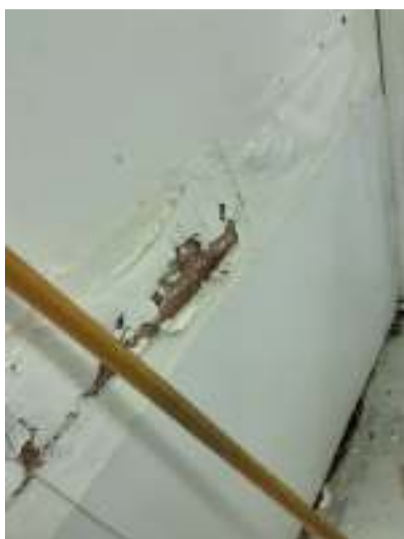
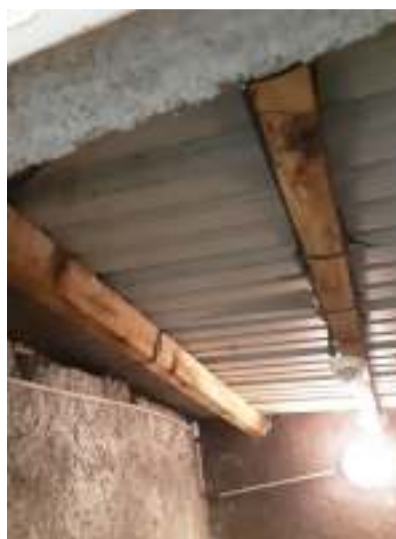
Observation générale	Etat de l'élément
Autre	2 - Médiocre
<b>Observation détaillée (si nécessaire)</b>	
Absence de système de ventilation rendant l'air des locaux très chargé en humidité et chaleur.

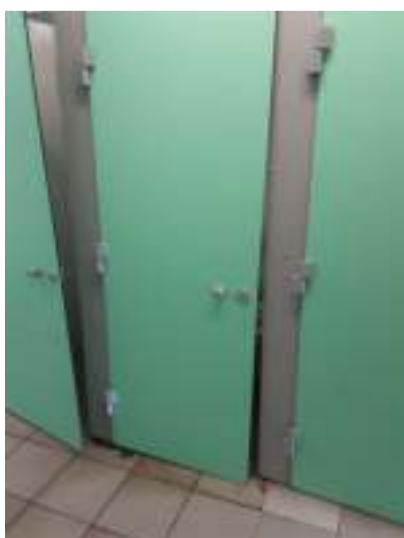
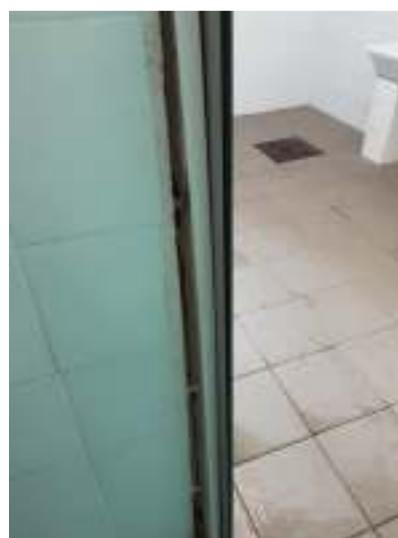
Observation générale	Etat de l'élément
Bloc porte du local fortement dégradé - fonction non assurée	2 - Médiocre
Observation détaillée (si nécessaire)	
1 porte d'un wc du sanitaire de gauche (filles) à réparer

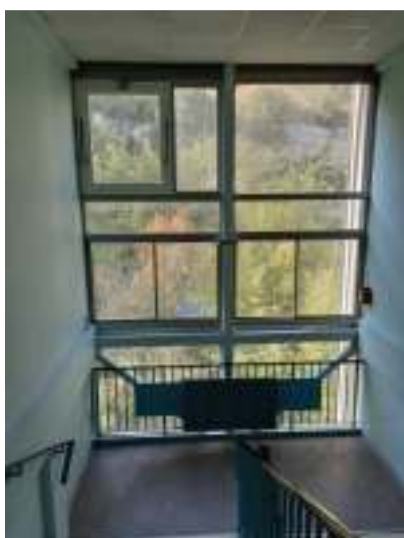
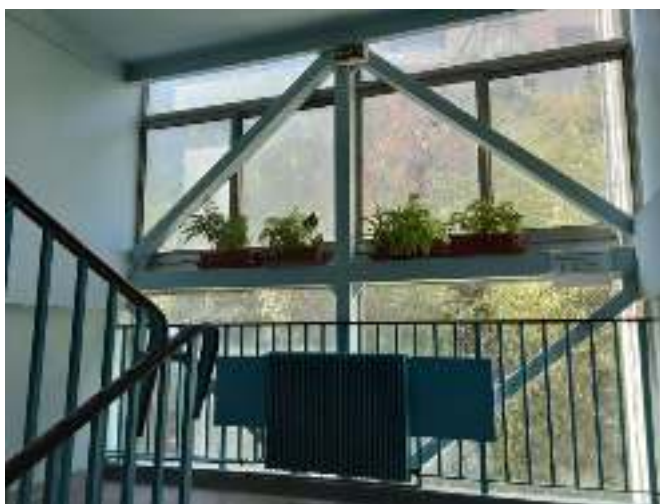
Observation générale	Etat de l'élément
Isolation mauvaise (châssis bois simple vitrage ou châssis métal ancien double vitrage 6 mm)	2 - Médiocre
<b>Observation détaillée (si nécessaire)</b>

Section Maîtrise d'œuvre		
<b>Préconisation technique</b>	Fourniture et pose des châssis à rupture thermique avec double vitrage sécurisé, fourniture et pose de châssis de désenfumage	
<b>Corps d'états</b>	Menuiserie extérieure	
<b>Coûts</b>	30000	<b>Euros HT</b>

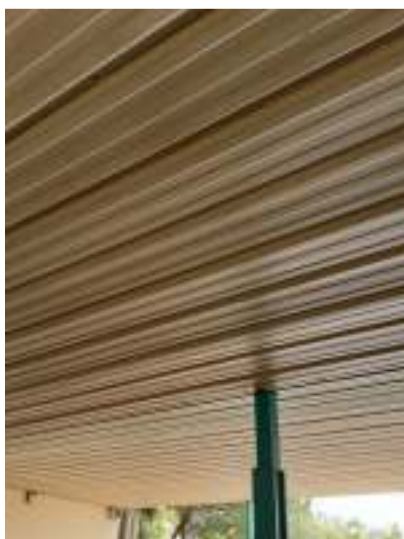
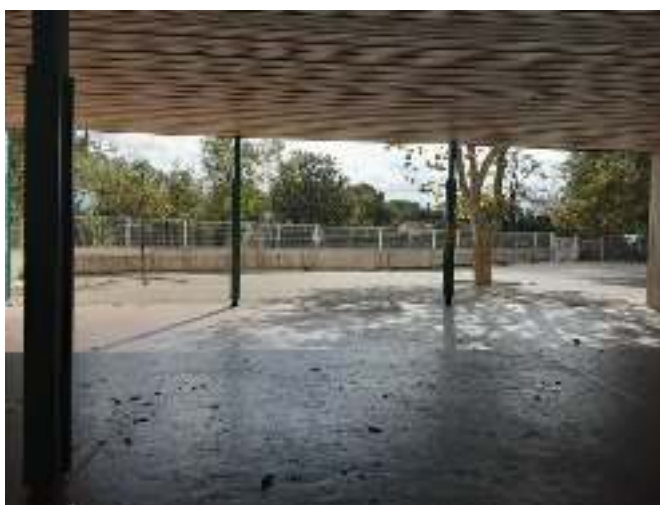
Observation générale	Etat de l'élément
Qualité acoustique générale du local mauvaise	2 - Médiocre
<b>Observation détaillée (si nécessaire)</b>	
Surface du préau trop petite par rapport au nombre d'élèves reçus, non muni de plafond acoustique (très bruyant les jours de pluie).

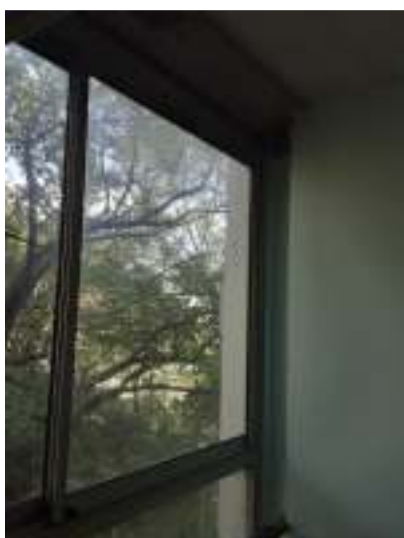
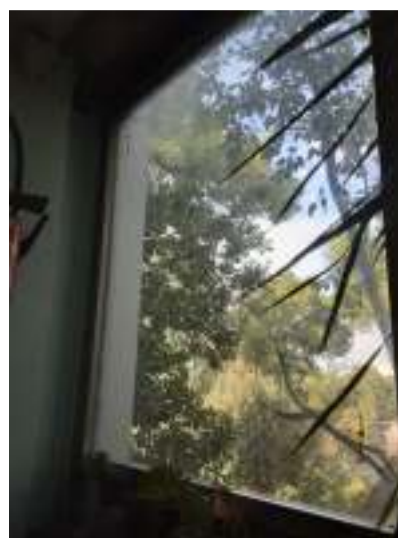
Observation générale	Etat de l'élément
Défaut de fonctionnement des ouvrants	2 - Médiocre
<b>Observation détaillée (si nécessaire)</b>

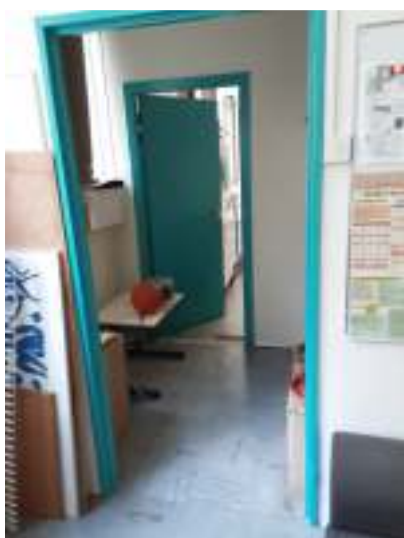
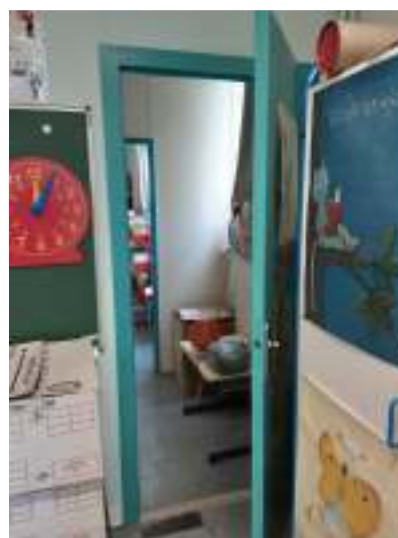
Observation générale	Etat de l'élément
Autre	1 - Dégradation critique
<b>Observation détaillée (si nécessaire)</b>	
Absence de porte Coupe-feu 1/2h + FP

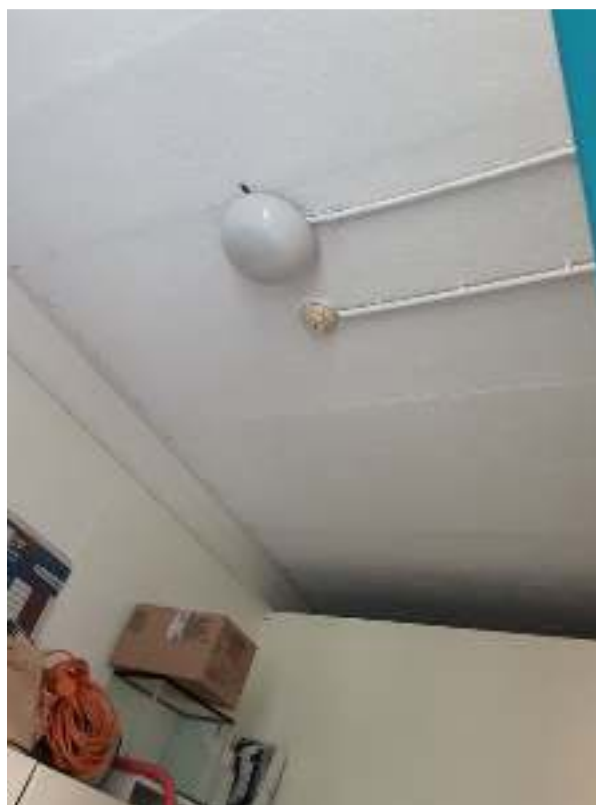
Observation générale	Etat de l'élément
Autre	1 - Dégradation critique
Observation détaillée (si nécessaire)	
Absence de faux plafond CF1h

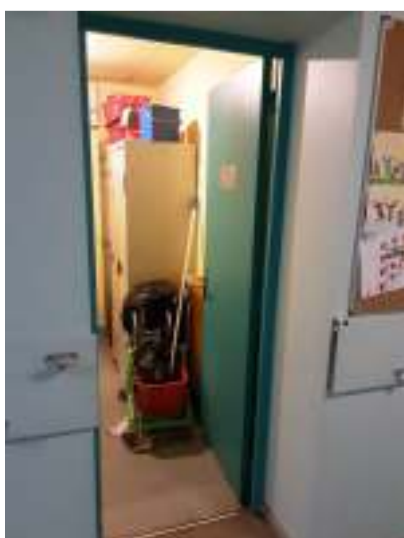
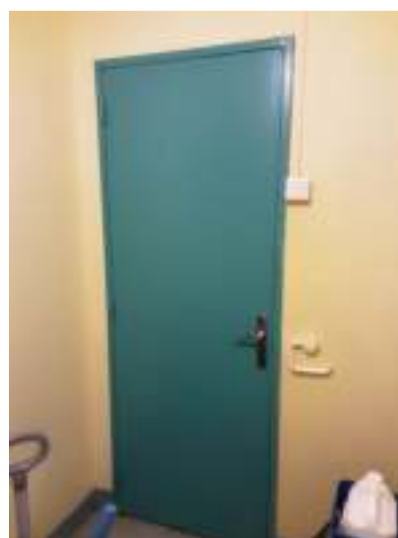
Observation générale	Etat de l'élément
Autre	2 - Médiocre
<b>Observation détaillée (si nécessaire)</b>	
Local utilisé en local ménage: porte non résistante au feu.

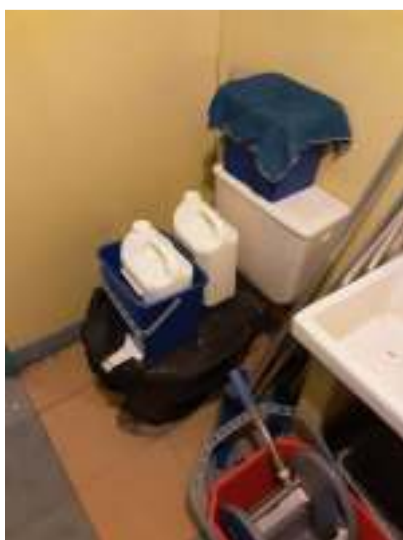
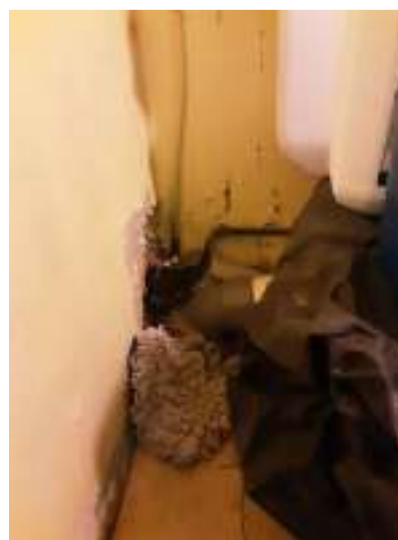
Observation générale	Etat de l'élément
Cuvette WC en mauvais état (dégradation, chasse d'eau hors fonctionnement, etc.)	2 - Médiocre
Observation détaillée (si nécessaire)	
Cuvette WC provoquant des infiltrations au niveau inférieur lors du fonctionnement
