## Rapport de diagnostic

5049-Ecole élémentaire-Flotte

13008 Marseille

Code équipement	Date du rapport
5049	21/11/2019

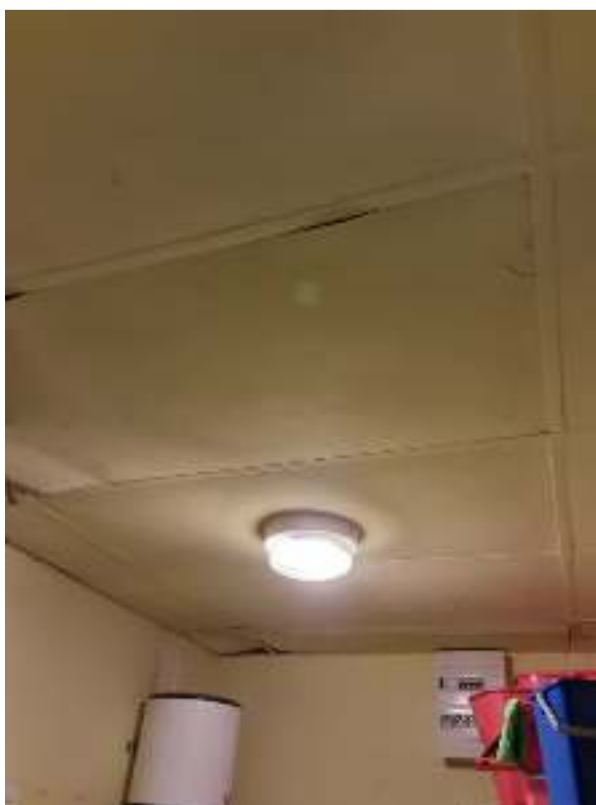
Observation générale	Etat de l'élément
Autre	2 - Médiocre
Observation détaillée (si nécessaire)	
Absence de système de ventilation dans le local ménage/WC/lavabos.

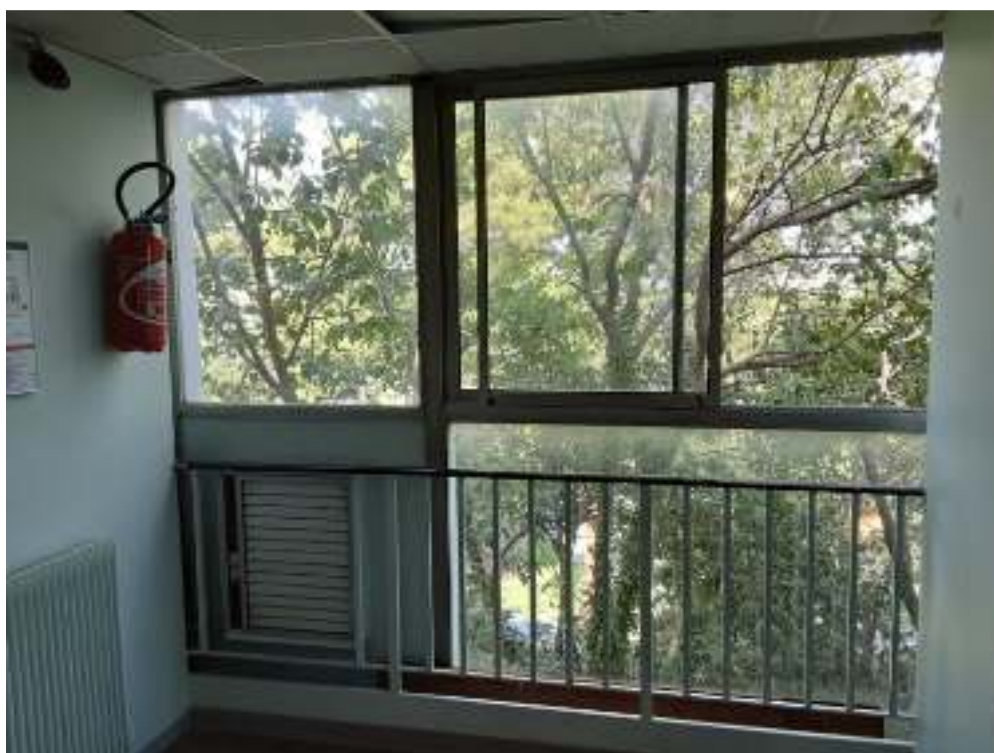
Observation générale	Etat de l'élément
Isolation mauvaise (châssis bois simple vitrage ou châssis métal ancien double vitrage 6 mm)	2 - Médiocre
<b>Observation détaillée (si nécessaire)</b>

Section Maîtrise d'œuvre		
<b>Préconisation technique</b>	Fourniture et mise en place des châssis à rupture thermique double vitrage sécurise.	
<b>Corps d'états</b>	Menuiserie extérieure	
<b>Coûts</b>	6000	Euros HT

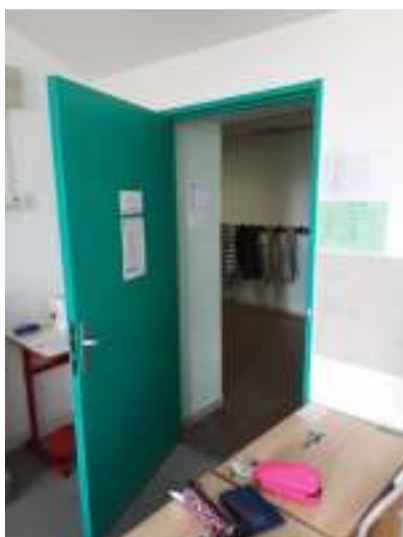
Observation générale	Etat de l'élément
Isolement entre salle et circulation - qualité acoustique des portes d'intercommunication trop faible	2 - Médiocre

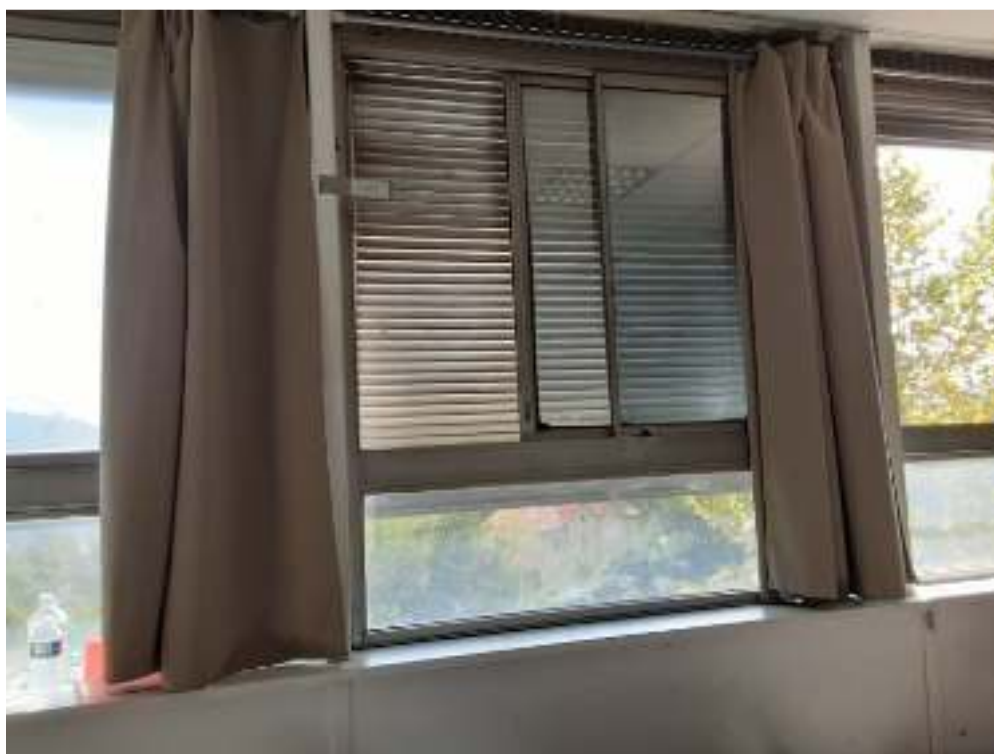
Observation générale	Etat de l'élément
Isolation mauvaise (châssis bois simple vitrage ou châssis métal ancien double vitrage 6 mm)	2 - Médiocre
Observation détaillée (si nécessaire)

Section Maîtrise d'œuvre		
Préconisation technique	Fourniture et pose des châssis à rupture thermique, double vitrage sécurisé	
Corps d'états	Menuiserie extérieure	
Coûts	14000	Euros HT

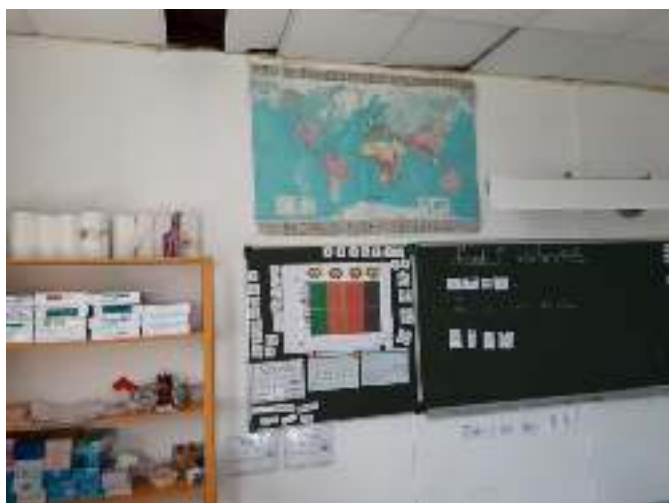
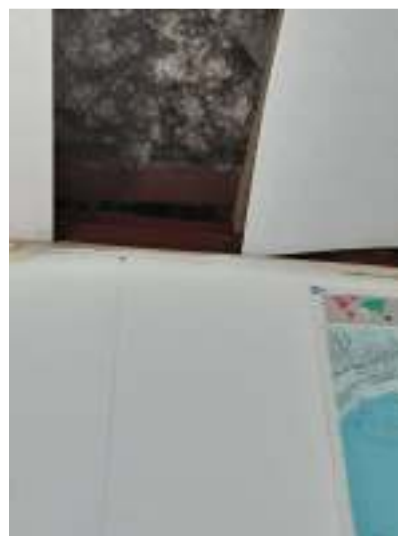
Observation générale	Etat de l'élément
Isolement entre locaux - qualité acoustique des cloisons trop faible	2 - Médiocre
<b>Observation détaillée (si nécessaire)</b>	
Ne monte pas jusque sous couverture
