Trabajo Práctico I

Organización de Datos [75.06]

En el presente se desarrollará un análisis exploratorio acerca de las diferentes variables que intervienen en el impacto de los terremotos sobre diferentes tipos de estructuras. Los datos fueron obtenidos como consecuencia del terremoto de [Gorkha en Nepal del año 2015](#).

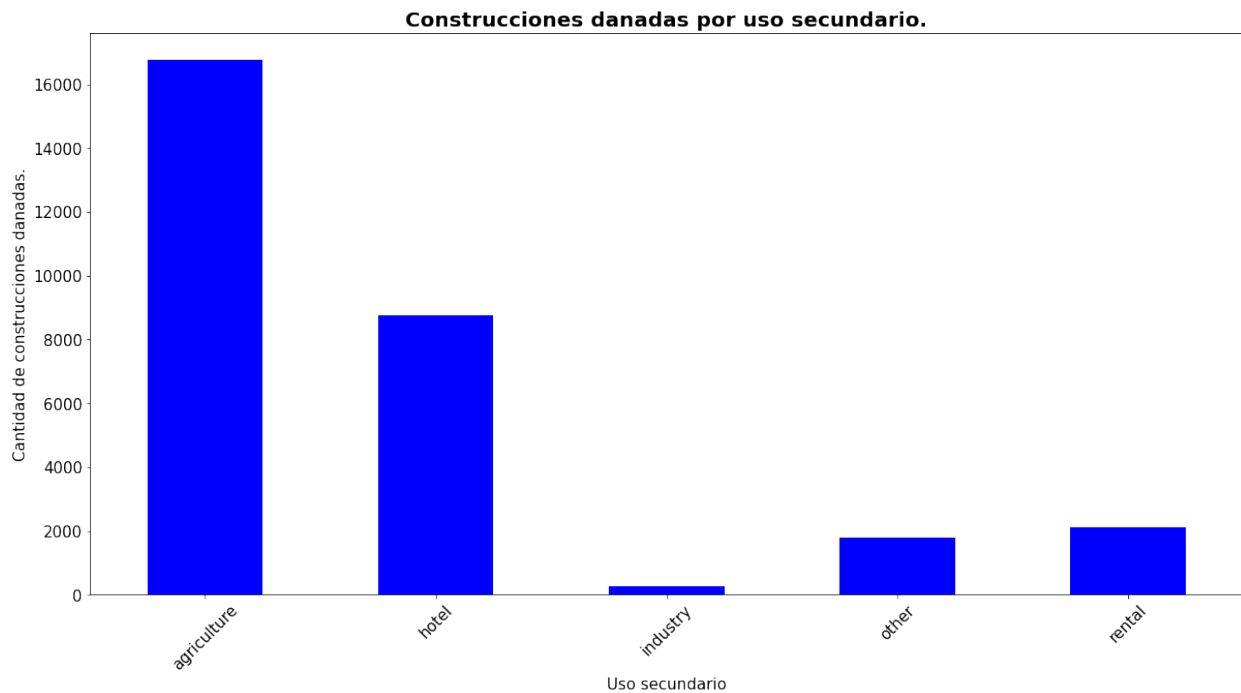
Este primer gráfico presenta el uso secundario de las estructuras (eje x) y la cantidad de estructuras dañadas por cada categoría (eje y).

Podemos observar que las dos áreas mas afectadas por gran diferencia son: en primer lugar, agricultura; y en segundo lugar, hotelería. También han sido afectados menormente los sectores de alquileres e industrial. Finalmente, el conjunto de otros sectores que por separado no parecen significativos en la gráfica, han sido agrupados en la categoría 'other' ('otros') y alcanzan la misma cantidad de construcciones dañadas que alquileres.

La agricultura fue la que mas sufrió en cuanto a lo que daño causado por el terremoto respecta.

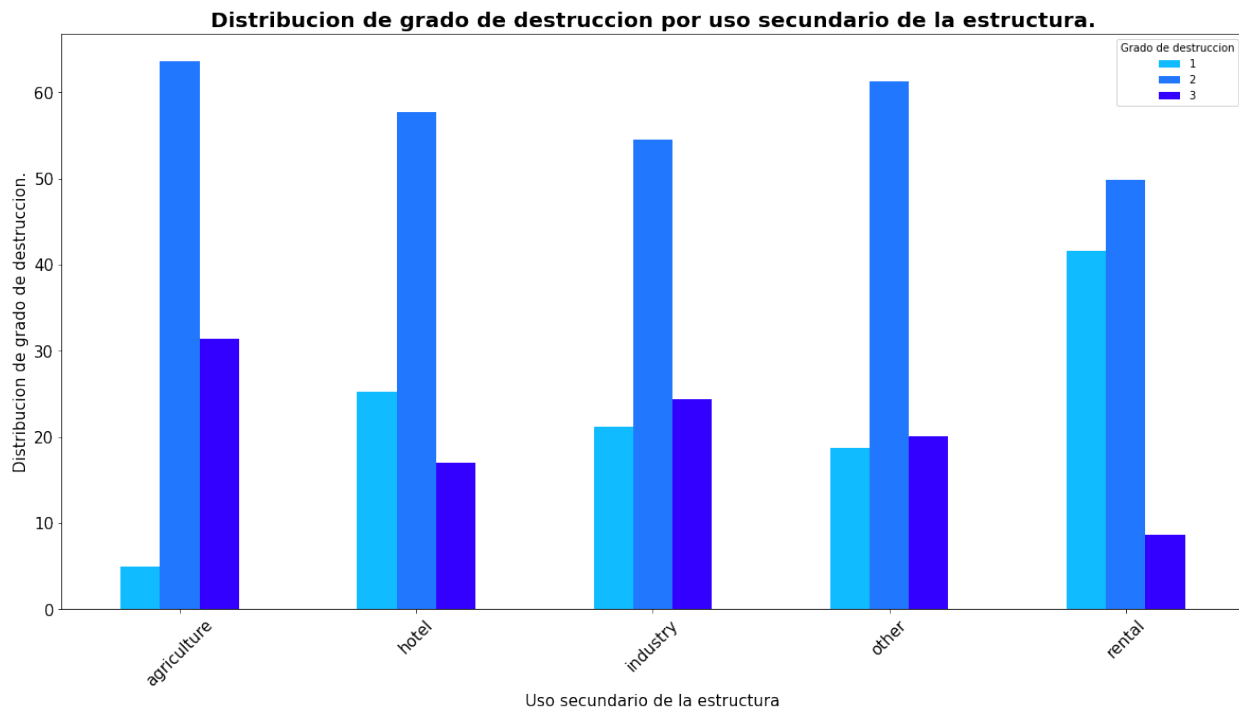
Por ultimo, en este segundo gráfico relacionado al uso secundario, podemos observar la relación entre esta clasificación (eje x) y, para cada grupo, la proporción de estructuras que recibió cada nivel de daño.

- Hotelera, industria y otros tuvieron un destino bastante parecido, con un poco mas del 50 % de las construcciones dañadas con grado 2, y los grados 1 y 3 parejos en alrededor del 25 %.
- Alquileres es el que se ve mas favorecido por esta gráfica, ya que mas del 40 % de las destrucciones fueron de grado 1 y menos del 10 % de grado 3.
- El mas afectado (no solo en cantidad como habíamos visto, sino ahora también en daño) fue agricultura, sector en el cual casi el 30 % de las estructuras dañadas recibió daño de grado 3.

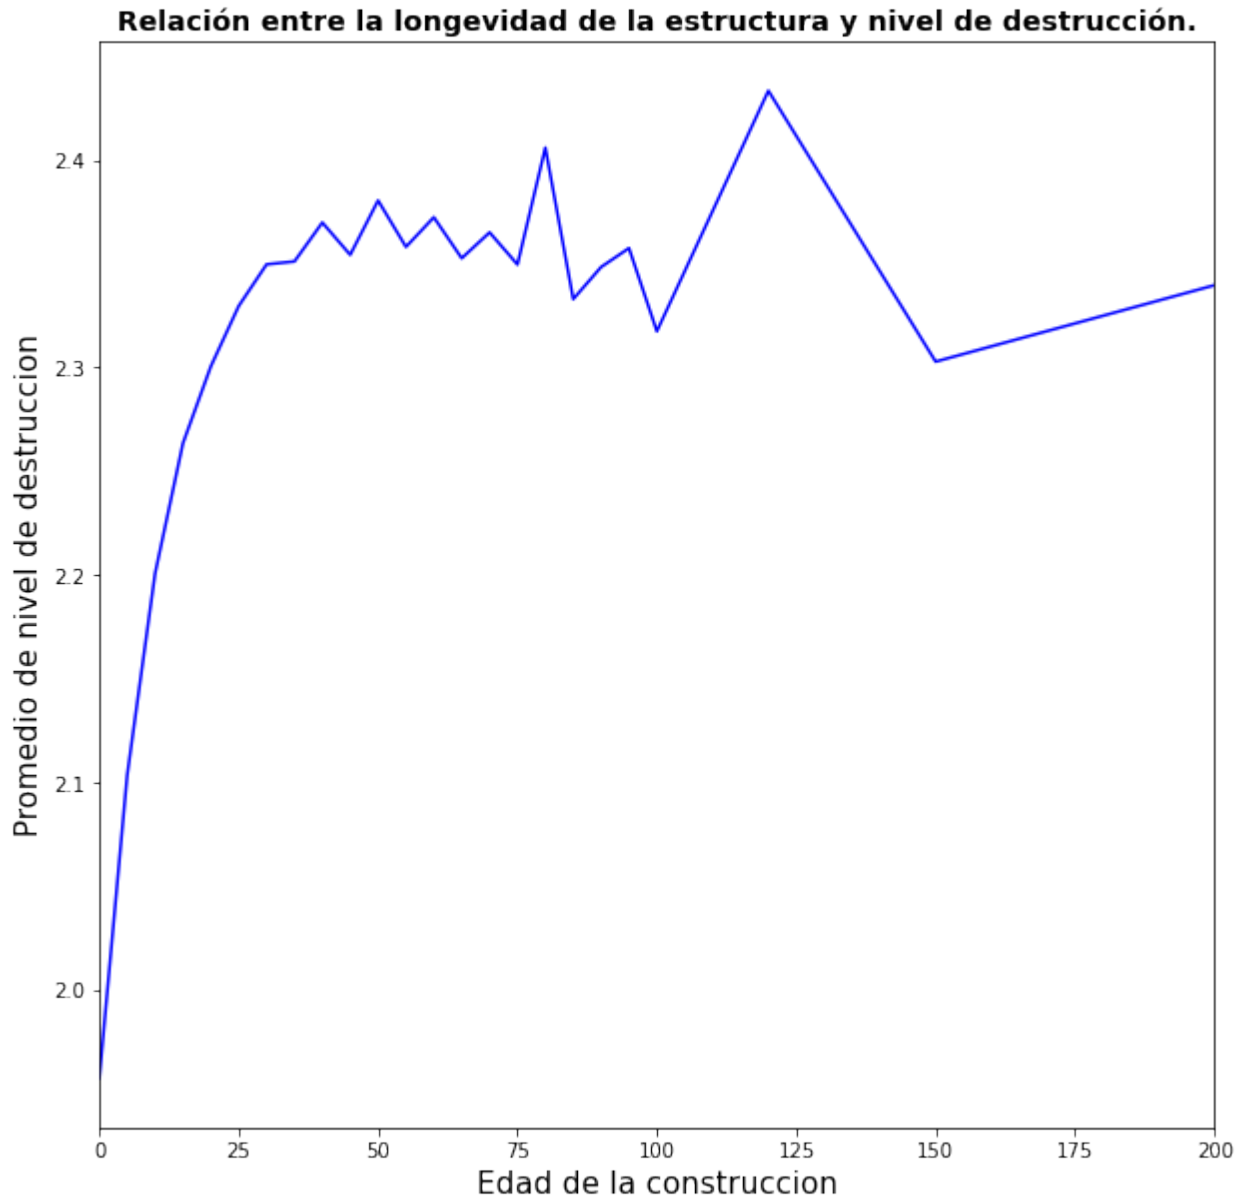
En este primer gráfico podemos observar la relación entre la edad de las construcciones, y su media de nivel de destrucción. Aquí podemos sacar dos conclusiones:

- Cuando una estructura esta en el rango de 0 a 25 años de antigüedad, se nota un punto a favor de aquellas construcciones mas recientes (la media de destrucción oscila desde valores inferiores a 2.0 para construcciones nuevas hasta aproximadamente 2.35 para construcciones de 25 años de antigüedad).
- Para estructuras de antigüedad mayor a 25 años, la media de destrucción oscila aproximadamente entre 2.3 y 2.4, sin definirse un patrón.

La edad de la estructura en su mayoría determina cual es el daño que recibe, las que tienen mas de 25 años tienen en porcentaje una mayor cantidad de casos con grado de daño 2, mientras que las que no superan esta cifra su media de destrucción oscila valores inferiores.

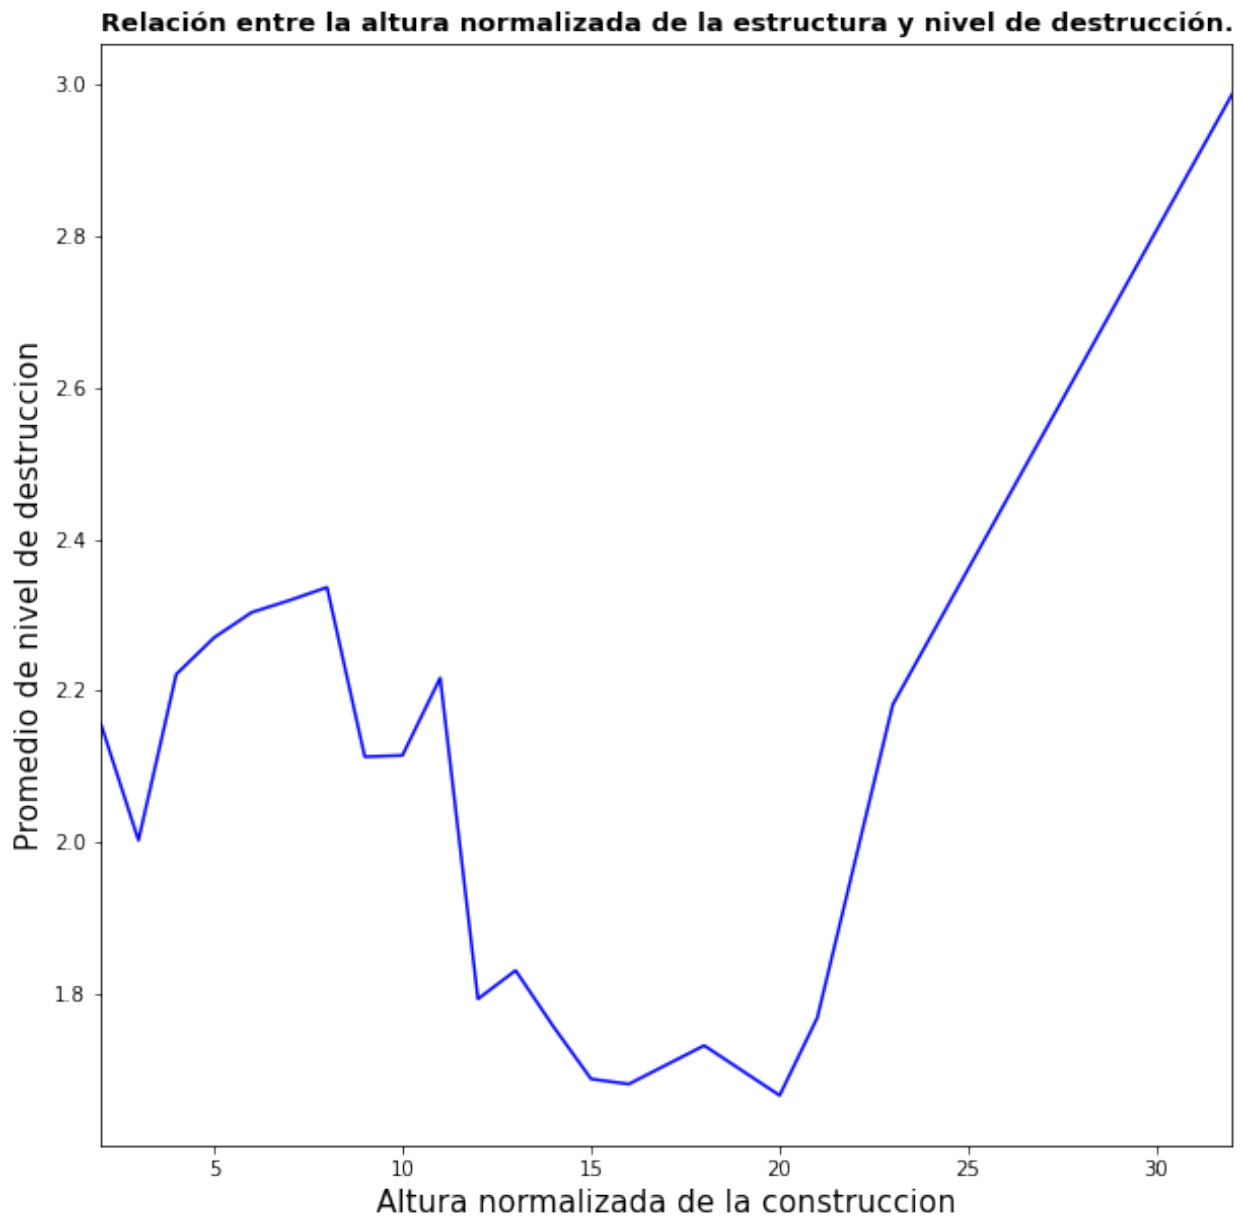
Podemos observar en el primer gráfico - que relaciona la altura de la construcción (en el eje x) con la media de grado de destrucción para esa altura (eje y) - que los valores intermedios de altura (entre 12 y 20) tuvieron los mejores resultados lidiando con el terremoto, con medias por debajo de 1.7 en los mejores casos. Para las edificaciones mas pequeñas este valor oscilo entre 1.8 y 2.3. Finalmente, las mas afectadas fueron aquellas mas altas: podemos observar que, en el rango de altura de entre 20 y 30, a medida que aumenta

esta, aumenta también la media de daño, alcanzando un máximo de 3.0.

Por otro lado, la altura que la edificación tenga influye en el grado de daño que esta recibe. A partir de los 20 metros de altura los daños se disparan de manera exponencial, lo cual tiende a disminuir en el rango de estructuras de 5 a 20 metros de altura. Esto se ve ligado a la cantidad de pisos que estos tengan, siendo 3 pisos el caso con mayor promedio de daño. También, la altura de estos pisos tiende a ponderar el daño por encima de 2, 10 cuando estos miden entre 1, 5 y 3 metros de altura.

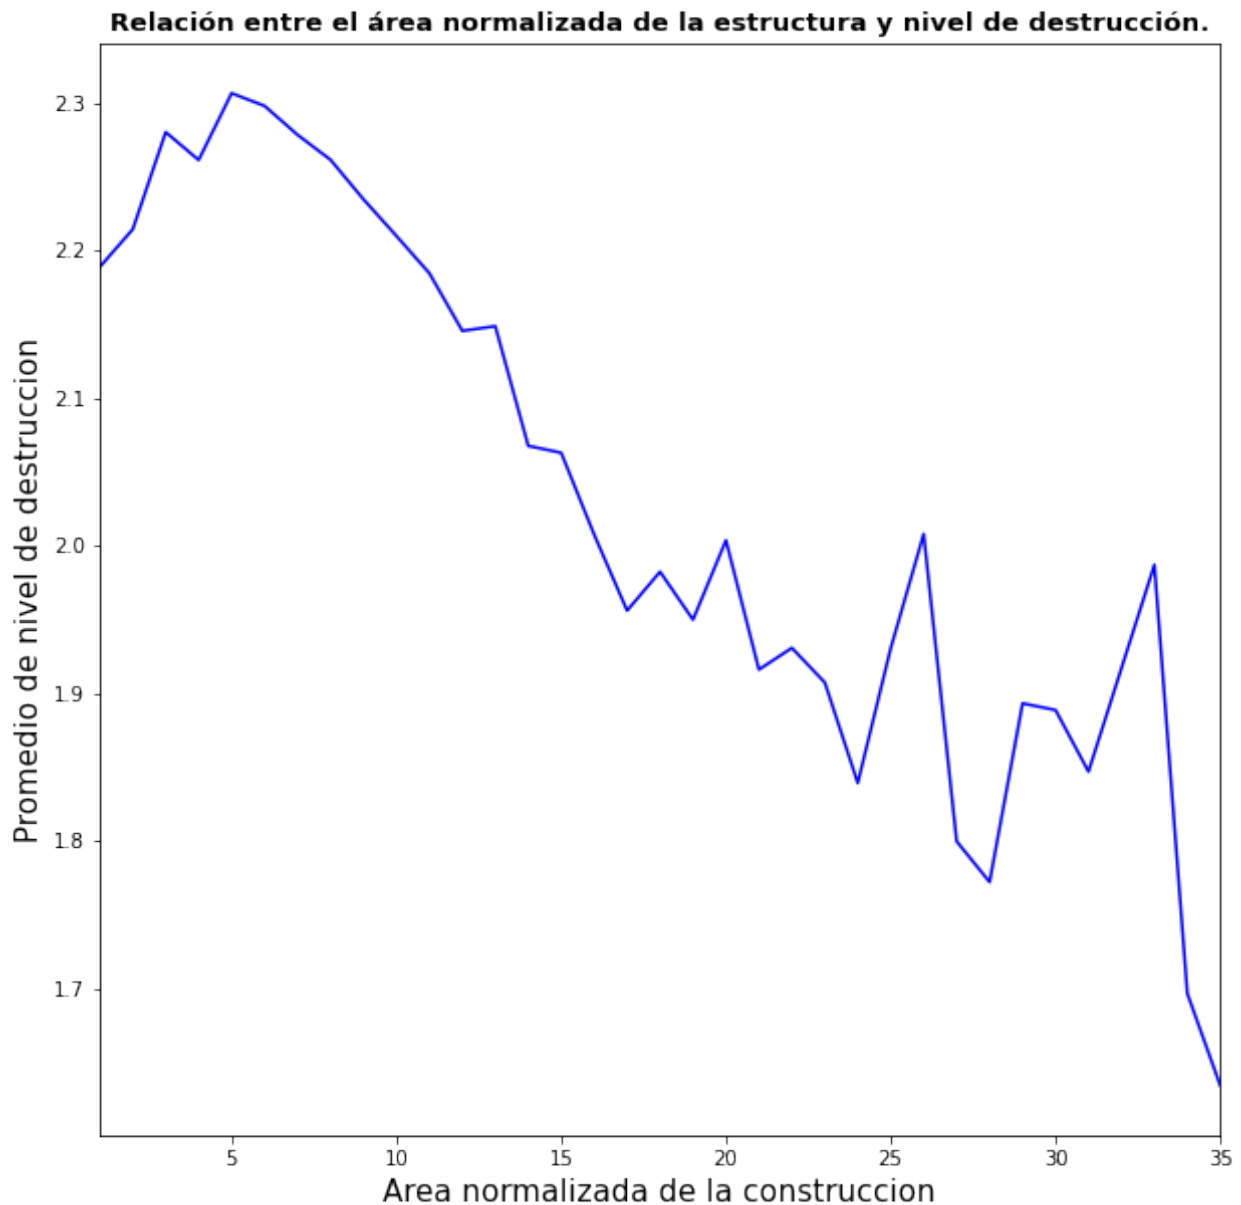
Para el primer gráfico (con los valores de área normalizada en el eje x, y

la media de grado de destrucción en el eje y) podemos llegar a una conclusión evidente con el solo hecho de verlo: las construcciones que presentan un mayor valor en "área" han resultado considerablemente menos dañadas. Así lo demuestra el pico de media de daño (2.3) para un valor de área cercano a 5, como también el mínimo del gráfico (una media por debajo de 1.7 de grado de daño) alcanzado en un valor de área de 35 (el máximo del conjunto de datos).

Se puede determinar que el área de la estructura también influye en el deterioro que esta sufre. Es decir, a mayor área menor sera el grado de destrucción.

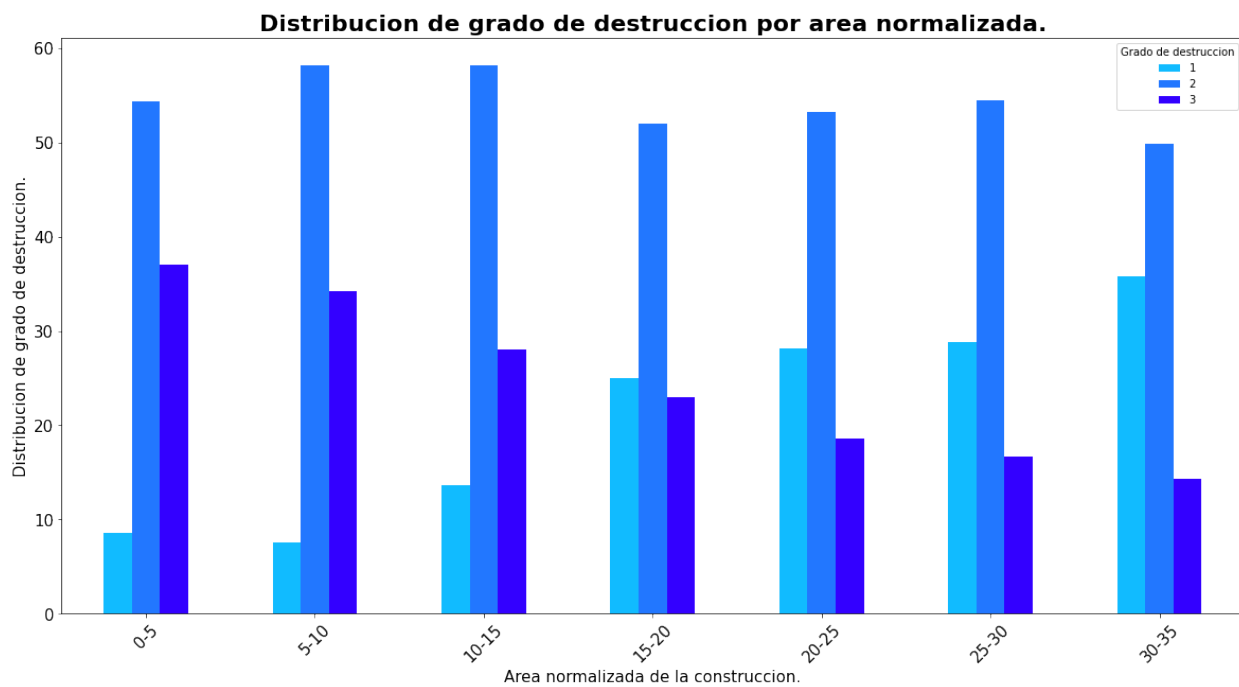
En este otro gráfico podemos observar la relación entre distintos conjuntos de construcciones clasificados por rangos de área de tamaño 5 (eje x) y el porcentaje de construcciones de ese rango que recibió cada grado de daño (eje y).

En todo el gráfico, podemos ver que el porcentaje para el grado 2 permanece casi constante, con oscilaciones menores que resultan en un descenso (a medida que aumenta el área) muy controlado.

Por otro lado, podemos ver como el área aumenta junto con el porcentaje de construcciones con daño de grado 1, que se ven compensadas por su contraparte (la disminución del porcentaje de daño de grado 3).

Por lo tanto, como conclusión podemos decir que la disminución de la media de grado de destrucción a medida que aumenta el área observada en el primer gráfico esta principalmente dada por las variaciones en las destrucciones de grado 1 y 3 observadas en el segundo gráfico.

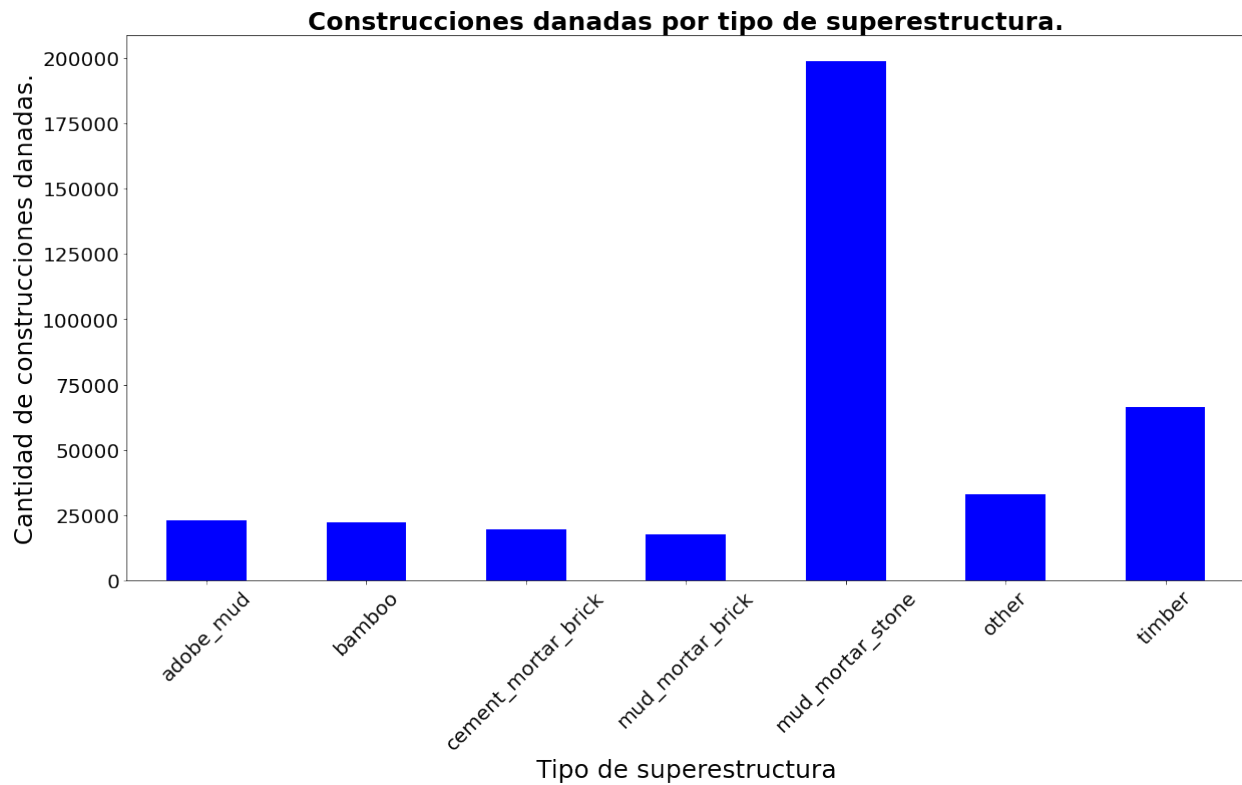
En esta primera gráfica podemos observar que la gran mayoría de las construcciones dañadas estaban hechas de mortero de barro. Por supuesto, no podemos por esto decir que es el peor material, ya que puede ocurrir que sea también por mucho el material mas utilizado (y sobre esto no poseemos datos al respecto). En segundo lugar se encuentra la madera, con una diferencia considerable tanto con el primero (el recién mencionado barro) pero también con el resto de los materiales. Tenemos también valores de destrucción significativos para el adobe, bambú y ladrillo, entre otros.

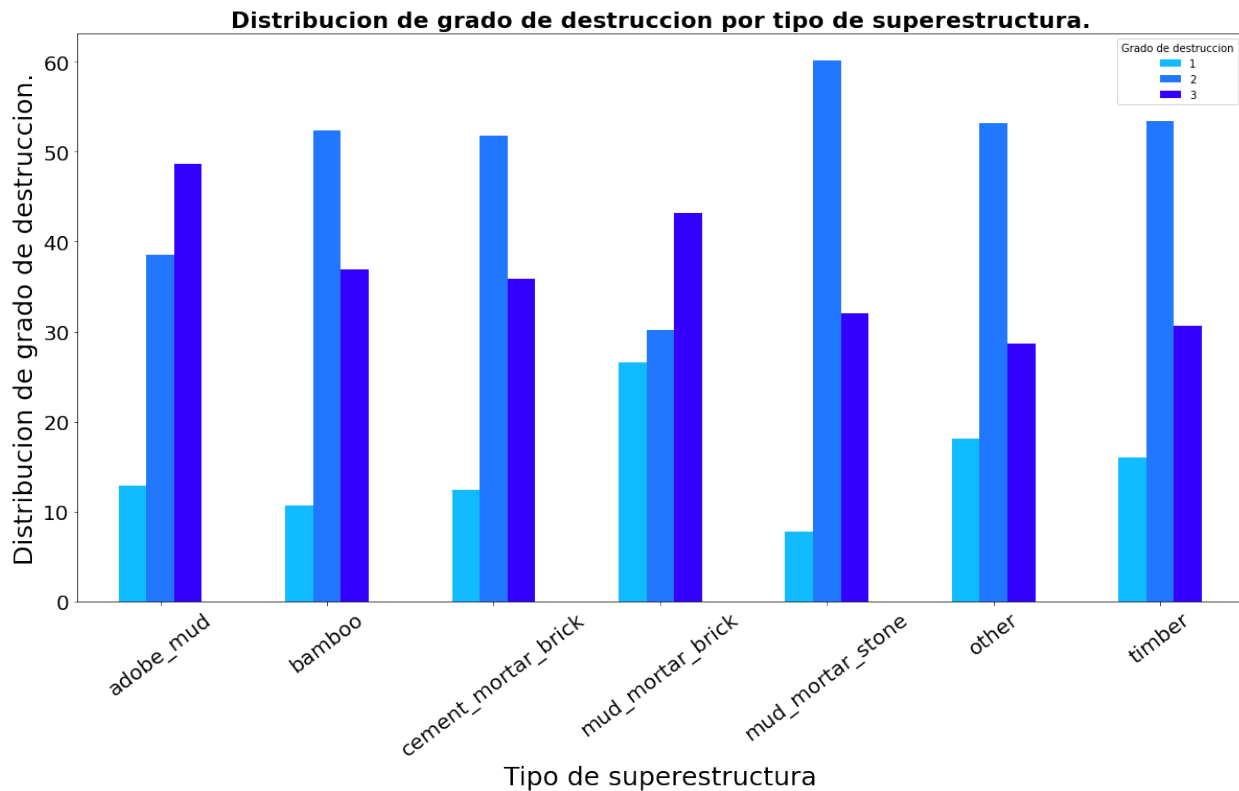
Esta segunda gráfica si puede darnos datos mas útiles al momento de evaluar que material es mas resistente. Relaciona los tipos de superestructura con el porcentaje de estructuras que recibieron cada tipo de daño para cada superestructura. Podemos obtener las siguientes conclusiones:

- El material menos resistente parece ser el adobe: mas del 50 % de las destrucciones de este material son de grado 3. El ladrillo tampoco parece ser un gran material, aunque compensa con una buena proporción de destrucciones de grado 1.
- A diferencia de lo que podríamos haber pensado mirando solo el primer gráfico, el mortero de barro tiene buena resistencia y presenta uno de los valores mas bajos de destrucción de grado 3 junto con la madera y otros.

Se analizaron los diversos casos ocurridos y los materiales con los que están construidas las estructuras. Las construcciones que están compuestas de roca son las mas afectadas por este desastre natural, mientras que las que están hechas de lodo de adobe y de ladrillo sufrieron en su mayoría daños de grado 3.

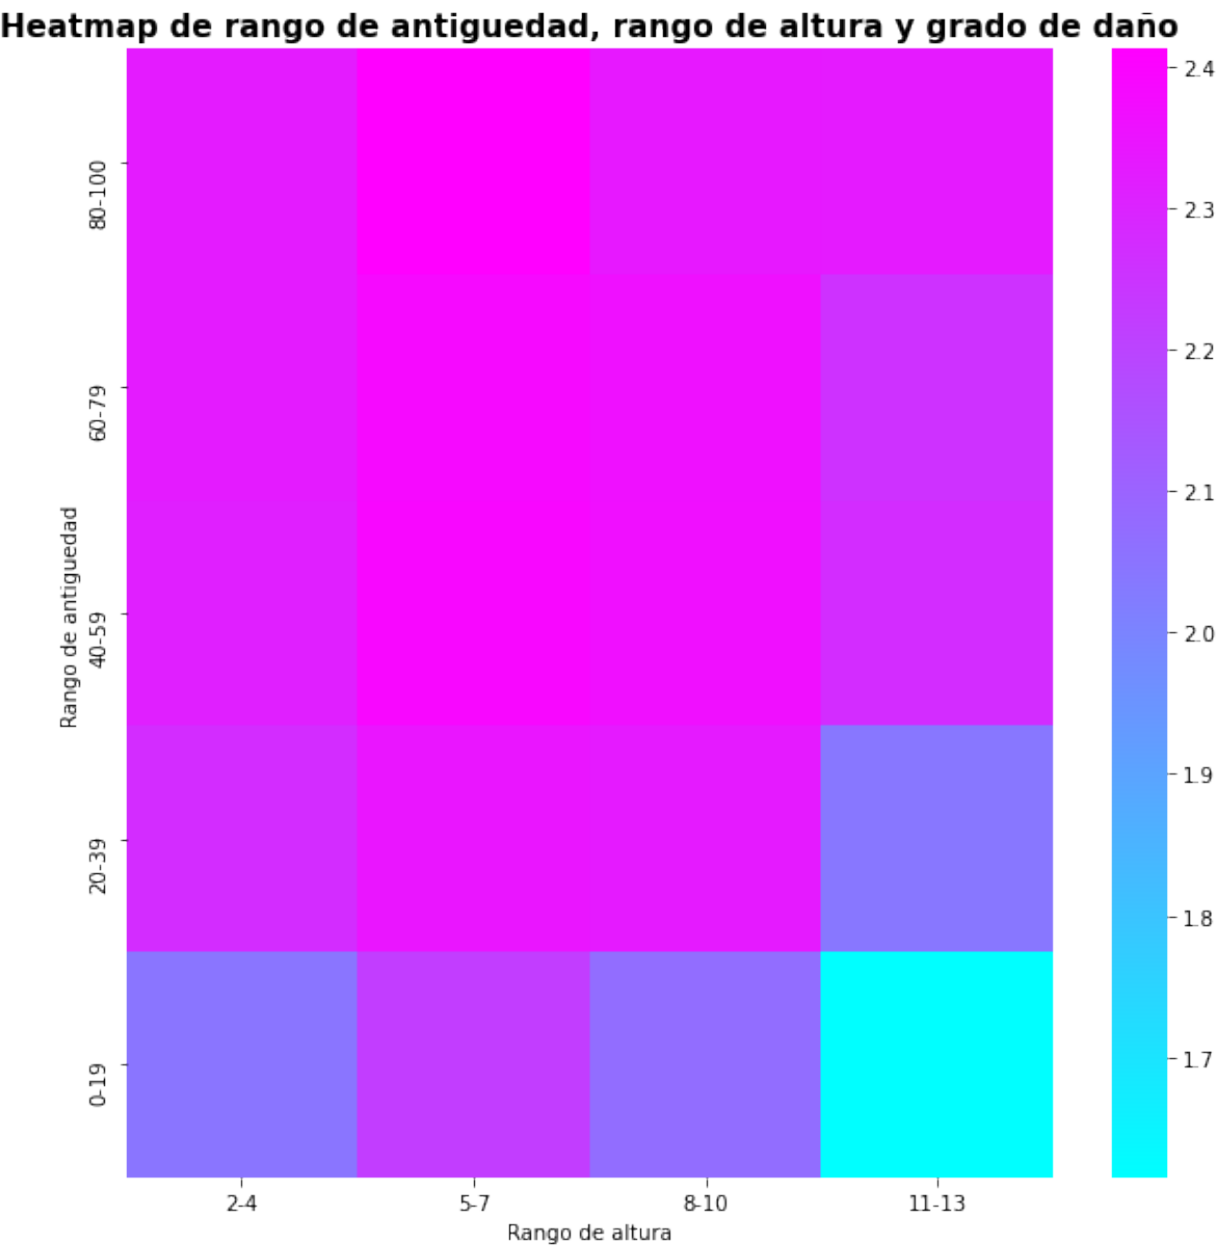
Este gráfico relaciona cinco conjuntos de construcciones clasificadas por rangos de antigüedad (de 20 años de tamaño cada uno), con cuatro conjuntos de construcciones clasificadas por rangos de altura (de 3 unidades cada uno) para formar un total de veinte conjuntos realizando las intersecciones de cada uno de los conjuntos clasificados por antigüedad, con cada uno de los conjuntos clasificados por altura.

Para cada conjunto de estos veinte, se calculo el grado de destrucción promedio y se representaron los valores en el mapa de calor visto arriba.

- Podemos ver, por un lado, que los edificios que a su vez son altos y modernos (pocos años de antigüedad) presentan los valores mas bajos de destrucción.
- También podemos observar que en esto ultimo influye principalmente la antigüedad (como habíamos visto anteriormente en el análisis), ya que toda la columna del rango de 0-19 años presenta un grado de destrucción bajo.
- El rango de altura 5-7 presenta los mayores daños, y se ve aun mas afectado cuando la construcción es de gran antigüedad.
- La evolución de la media de grado de destrucción según antigüedad y altura parece presentar una buena correlación, ya que en el mapa de calor no se ven puntos rosas rodeados de puntos celestes o viceversa.

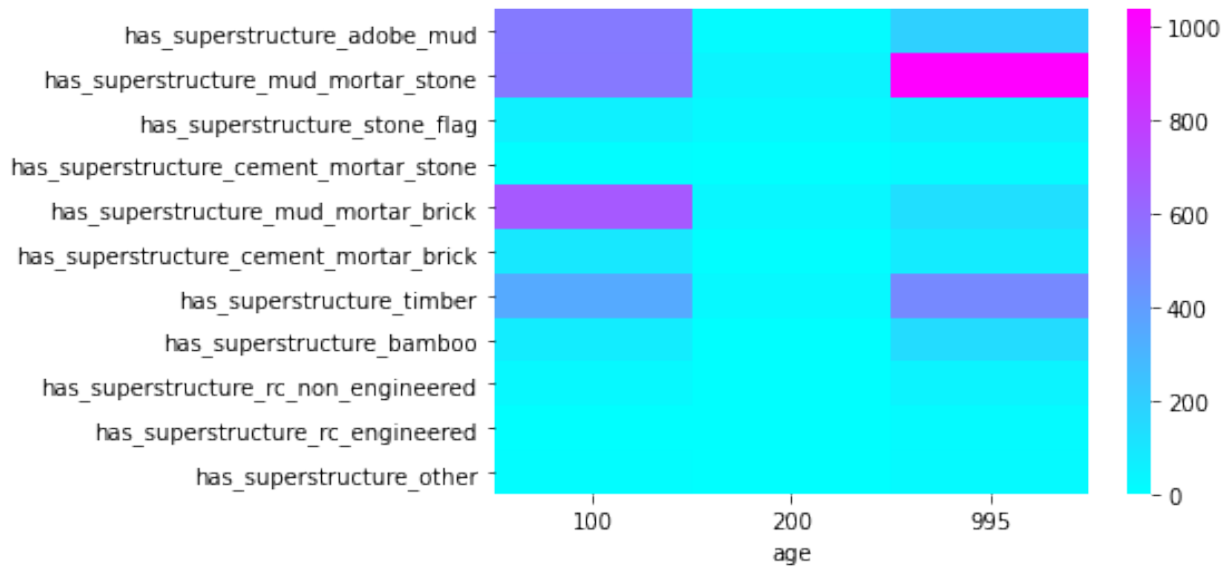
Entendemos que, cuanto más viejo es una estructura, más tiende a estar construido con: adobe de lodo, piedras de lodo y mortero (particularmente cuando la construcción es milenaria), ladrillo de lodo y mortero y timber.
