# Trabajo Práctico N°1: Análisis Exploratorio de Datos

[75.06] Organización de Datos - FIUBA

Grupo: Hakuna Ma-Data

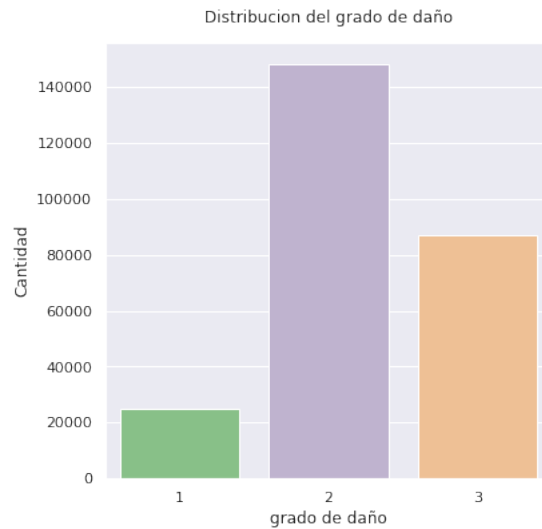
Figura 1: Cantidad de edificios por grado de daño

Podemos ver que el daño a los edificios se concentra entre el grado 2 y el grado 3 alcanzando su máximo en grado 2, con 148259 edificios, seguido por el grado 3, con 87218 y por ultimo el grado 1 con 25124.

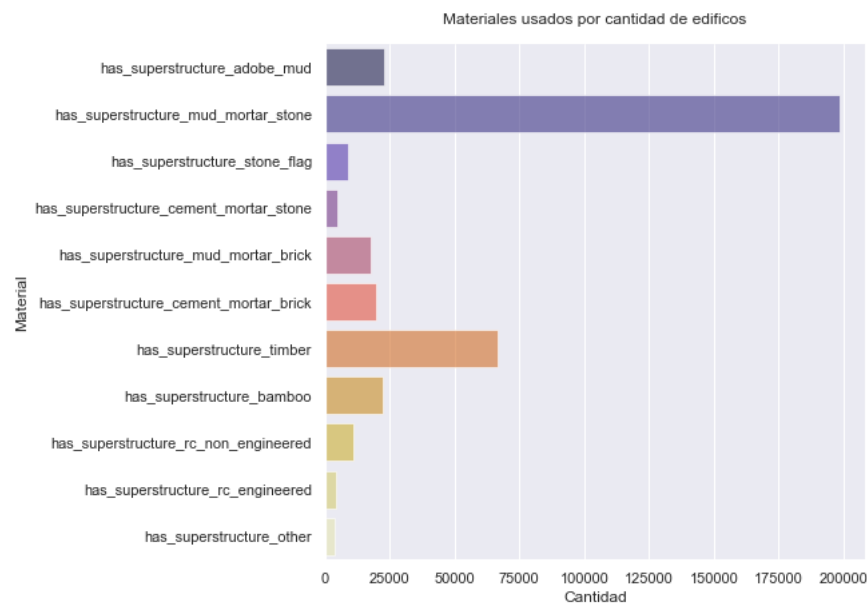
Figura 2: Materiales usados por cantidad de edificios

Esta visualización nos muestra en proporción los materiales utilizados para la construcción de los edificios. Viendo de esta forma que los materiales más utilizados son:

- has\_superstructure\_mud\_mortar\_stone
- has\_superstructure\_timber
- has\_superstructure\_adobe\_mud
- has\_superstructure\_bamboo
- has\_superstructure\_mud\_mortar\_brick
- has\_superstructure\_cement\_mortar\_brick.

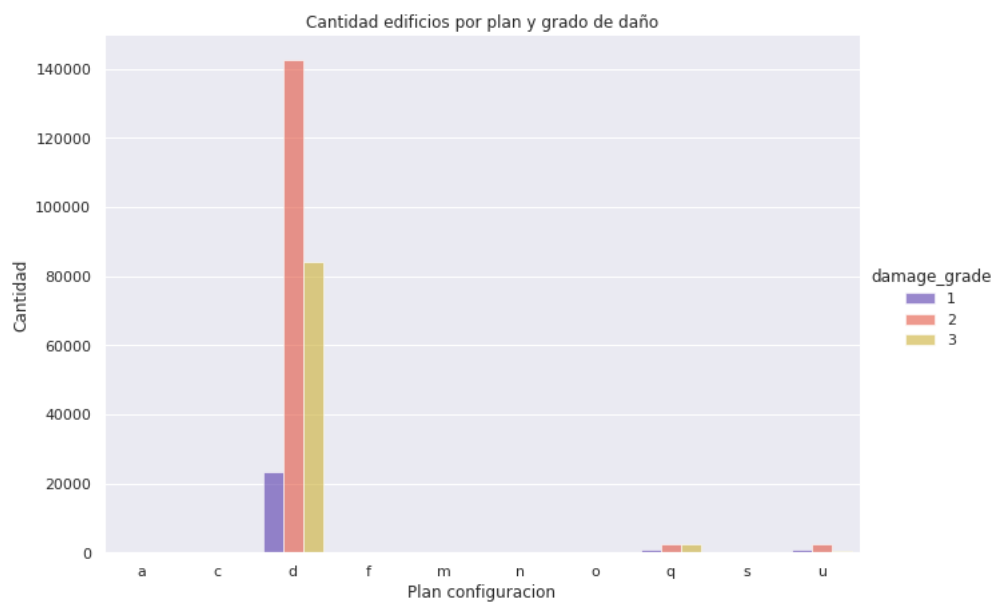
Figura 3: Plan adoptado por cantidad de edificios

El plan adoptado por la mayoría para la construcción de los edificios fue el "d". Representando casi un 96 % del total. Por ende cabe preguntarnos, para el resto de los datos, ¿cual es el aporte de los mismos? ¿Como deberíamos tratar al resto de esos datos?

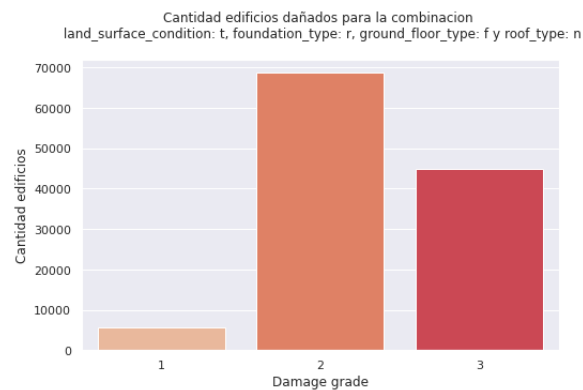
Figura 6: Cantidad de edificios dañados para la combinación de features bajo análisis

El total de observaciones para esta combinación es 119114, siendo el total para cada tipo de daño:

damage_grade	total observaciones
1	5626
2	68605
3	44883

Con esta ultima tabla podemos ver que el 95 % de las observaciones para este caso tienen un grado de daño 2 o 3.

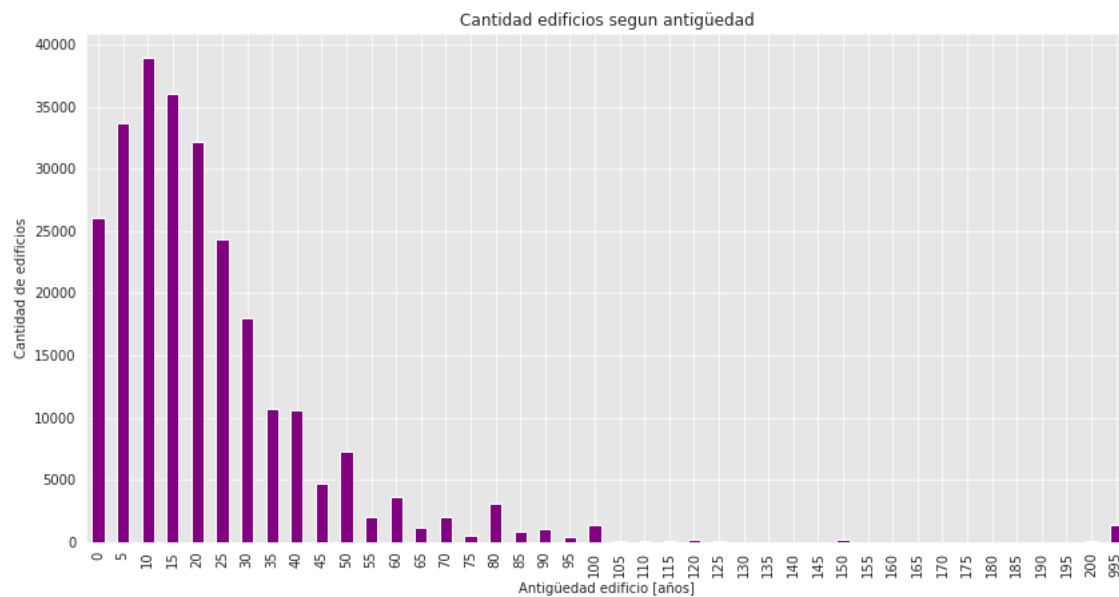
Figura 7: Cantidad de edificios según su antigüedad

A simple vista, pudimos notar como las edificaciones mayores a los cien años de vejez eran lo suficiente escasas, tal que podían ser despreciadas en el resto del análisis. Para ser más rigurosos, llevamos a cabo un cálculo para determinar qué porcentaje representaban en la muestra. Obteniendo que menos del 1 % de los edificios tenían una antigüedad mayor a cien años.

Por lo tanto, para seguir adelante con el análisis exploratorio del efecto de la misma en el daño causado, consideraremos despreciables a aquellas antigüedades que superen los cien años.

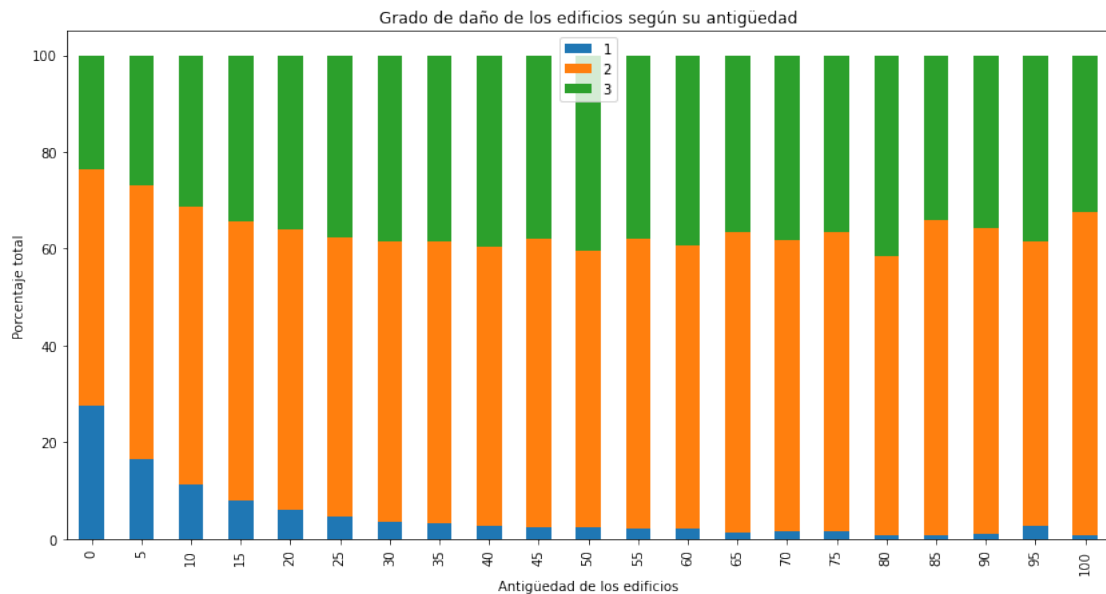
Figura 8: Grado de daño de los edificios según su antigüedad

El predominante grado de daño entre todos los casos bajo observación es el correspondiente al daño medio (2).

Sólo los edificios con antigüedad menor a un año, tuvieron un porcentaje de daño del tipo 3 menor al de grado 1.

En los edificios con antigüedad menor a un año, el porcentaje de daño del tipo 3 (Serious damage) es menor al del grado 1 (Low damage). Esta característica sólo se da en este grupo de edificios. En el resto de los casos, el porcentaje de daño del grado tipo 3, supera el del grado 1.

Por último, la tendencia indica que a medida que aumenta la antigüedad, los edificios toleran menos la catástrofe y más daño se ocasiona.

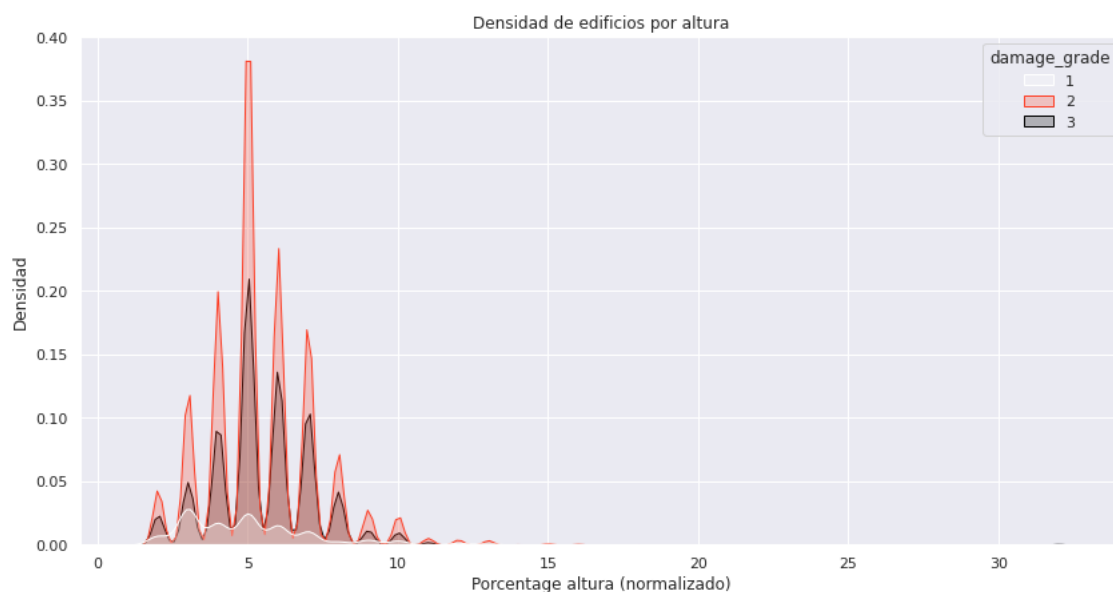
Figura 10: Densidad de edificios por altura

Se obtiene a partir de los resultados que para los tipos de daño 2 y 3, las densidades de las alturas siguen el mismo patrón, con una diferencia entre picos. En general, el daño sufrido por los edificios, independientemente de la altura, fue de grado medio a alto. De manera que podemos sostener que no se observa un daño superior o menor para determinadas alturas. Con esto también se concluye que no existe una evidencia que indique las alturas más altas sufrieron un daño mayor a otras más bajas, o viceversa. A su vez, con la información recolectada en el principio del análisis, conocemos la distribución de las alturas según su antigüedad. Esto hace que podamos desarrollar ciertas deducciones. En el gráfico 10 se observa que la altura de 5 % (normalizado) constituye la mayor densidad de todas, información que ya conocíamos a partir del gráfico 9 también sabemos que la mayor proporción de estos edificios tienen una antigüedad menor a cincuenta años, es decir, no son edificios de larga antigüedad y además su altura no es de las más altas.

Todo esto nos puede dar lugar a desarrollar una hipótesis sobre alguna de las razones por las cuales éste tipo de edificaciones relativamente jóvenes fueron tan agraviadas por la catástrofe. Físicamente, se puede decir que cuando cierta estructura se mueve en resonancia con un terremoto, las probabilidades de que la construcción sufra un daño grave es considerablemente alta. Sin embargo, se hace hincapié en que esto último resulta solamente una hipótesis sobre alguna de las razones por las cuales las edificaciones de ésta altura sufrieron un tipo de daño tan alto.

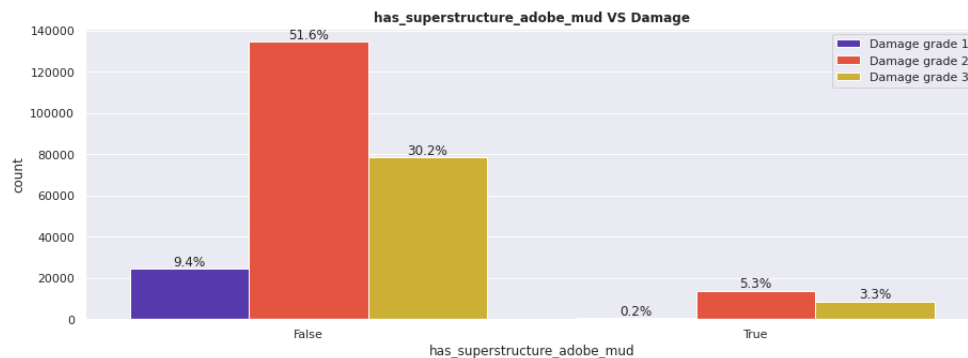
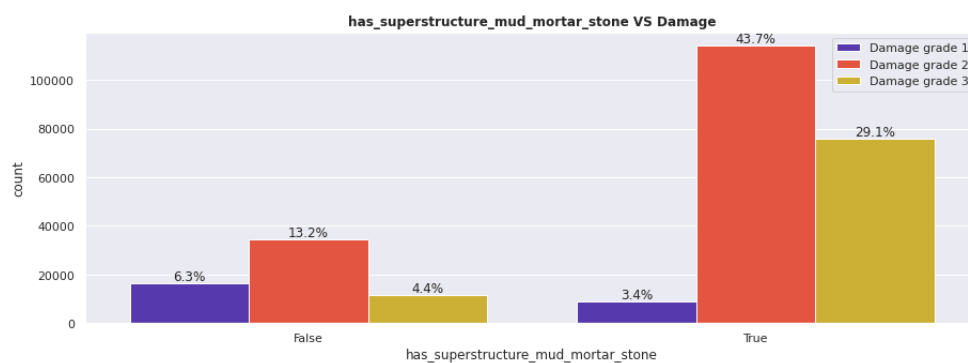
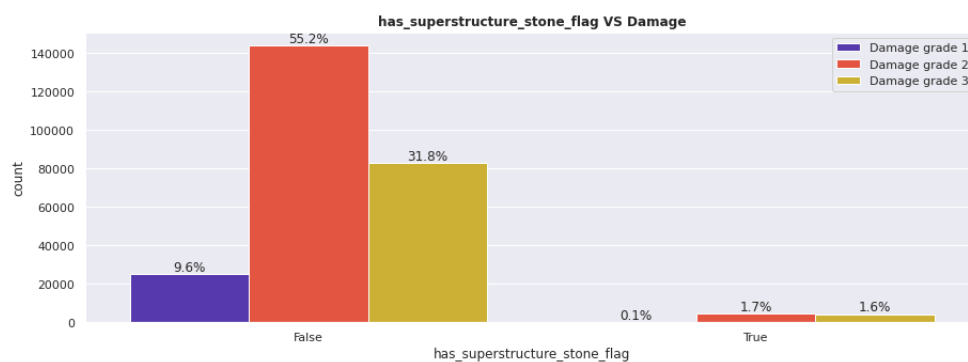
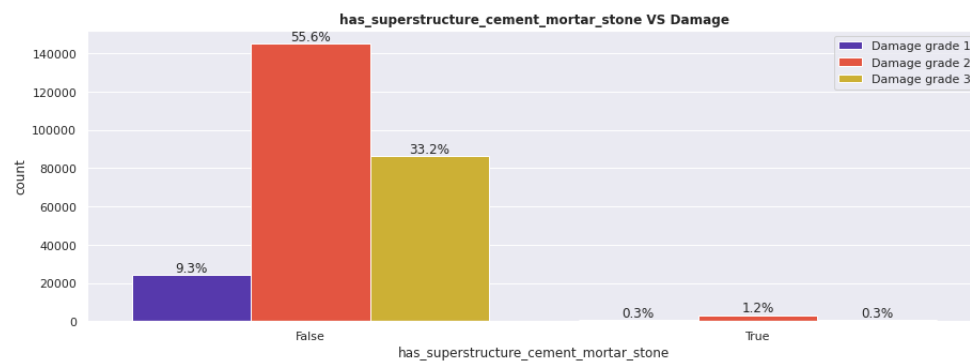
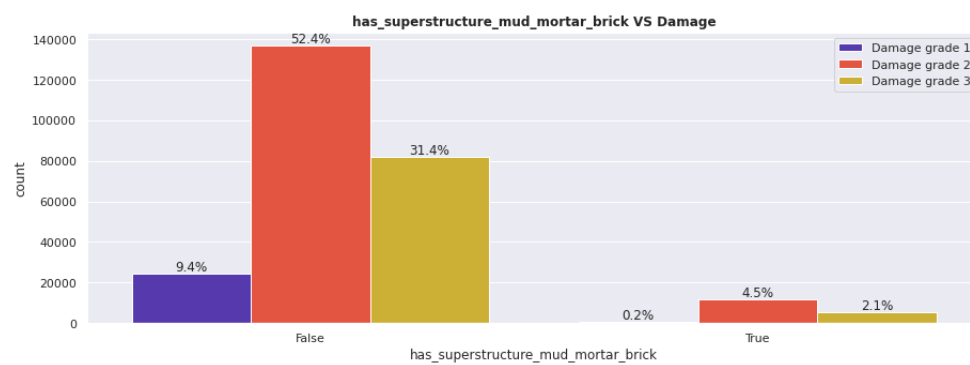
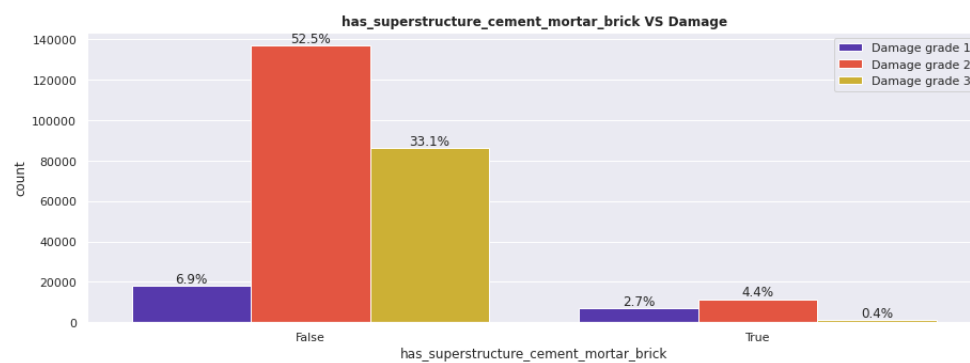
De estos gráficos observamos la cantidad de edificios que usaron o no dicha superestructura. También está detallado el porcentaje con respecto al total de edificios que recibieron cada grado de daño. De este análisis podemos entender como están presentados los datos del uso de la superestructura en el dataset.

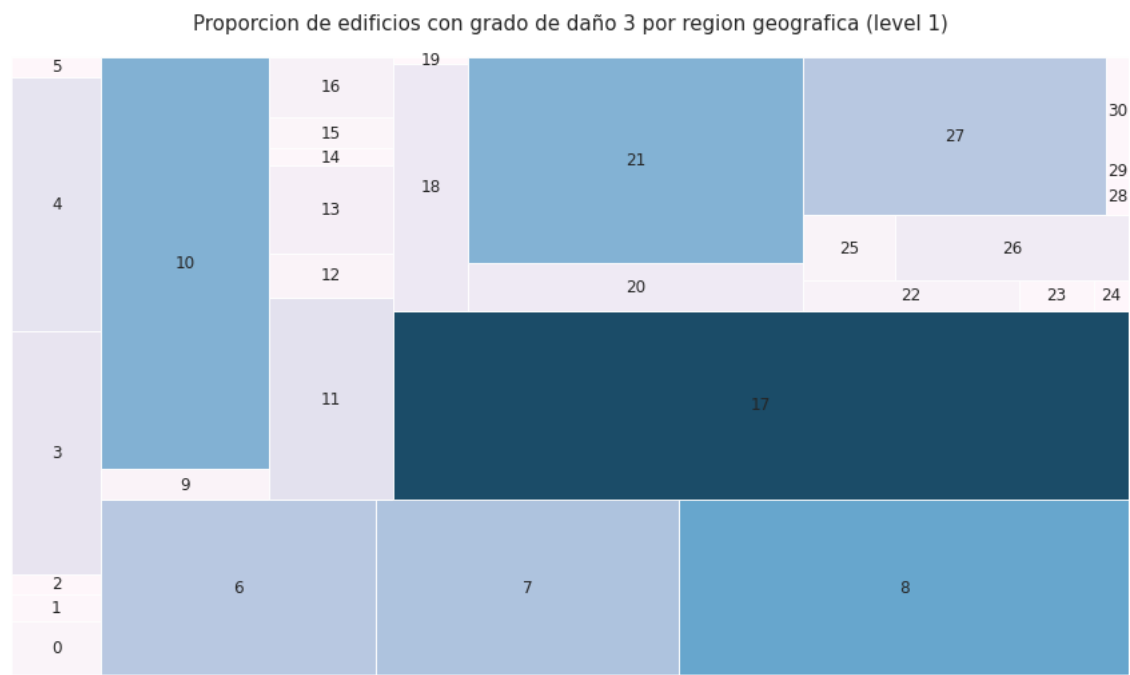
Figura 32: Proporción de edificios con grado de daño 3 por región geográfica (level 1)

A simple vista, podemos notar como las regiones cuya intensidad de color es fuerte, indican que aquella es una de las zonas que sufrió un daño del tipo 3. En especial, podemos destacar que las regiones (17, 8, 21, 10, 27, 6, 7), son las que mayor proporción de daño del tipo 3 concentran. En la misma línea, esta visualización nos lleva a suponer que el epicentro del terremoto pudo haber ocurrido en la región 17. Debido a que de todas las expuestas, es la zona representada con el color más oscuro. Asimismo, teniendo en cuenta los colores del treemap, podríamos deducir que estas regiones que se presentan están próximas unas a otras.

- **geo\_level\_1** Algo interesante que se deduce del análisis de esta feature, es la hipótesis de que la región 17 puede llegar a ser el epicentro del sismo dado que presenta la mayor tendencia a daño 3. Luego en base las secciones detalladas en la Figura 32 se pueden deducir las regiones mas cercanas al epicentro.
- **age** Una observación interesante es que el daño de grado 1 recibido por un edificio se comporta aproximadamente como una variable exponencial  
Algo que está bueno mostrar también es que se puede corroborar que en general un edificio mas antiguo tolera menos el daño de la catástrofe.
