Miércoles 24 de setiembre de 2014  
OSG-SME-484-2014

Adjunto le remito las tarjetas de revisión de las autoclaves placa 262216/223307/362341/298600. Dichas tarjetas fueron emitida por el Consejo de Salud Ocupacional del Ministerio de Trabajo y Seguridad Social y deben ser colocadas a la vista, junto al equipo respectivo; esto debido a que es un requerimiento prescindible para inspecciones del Instituto Nacional de Seguros y el Ministerio de Trabajo y Seguridad Social.

**INFORME DE INSPECCIÓN DE AUTOCLAVE**

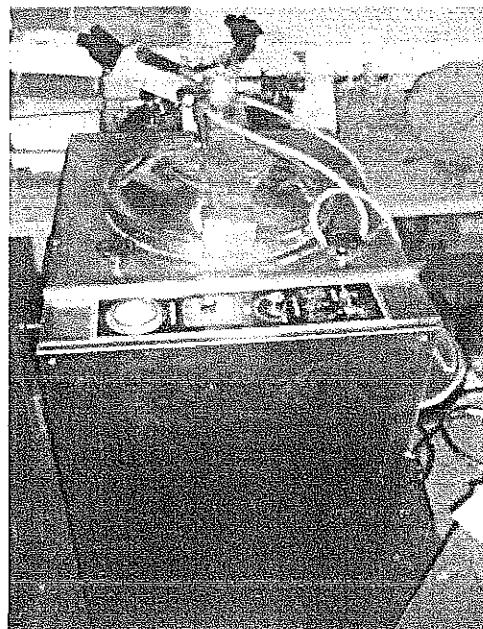
Autoclave de cuerpo de acero inoxidable de pared sencilla, posición vertical, placa de activo UCR – 223197. Instalada en el **Laboratorio de Microbiología del Hospital México**. Teléfono 2242 – 6991 extensión 123. Con una alimentación eléctrica monofásica de 220 Volt. El funcionamiento de las resistencias es mediante dos sistemas de control de presión. La cámara de autoclavado tiene instalado un manómetro con escala de 1 – 5 kg/cm<sup>2</sup> y el generador de vapor tiene un control manual presión y temperatura con una termocupla en grados Celsius, °C y demás accesorios de protección y control que el conjunto requiere. Tiene instalada una válvula de seguridad original de fábrica localizada en la espalda de la autoclave.

La cubierta externa de la autoclave de acero inoxidable está en buen estado, se observó limpio y ordenado. En el interior de la cámara, no se observaron problemas de fugas, ni deformaciones. Las conexiones eléctricas, de las protecciones eléctricas, de los interruptores y resistencia se observaron en buen estado, sin óxidos, sin cables descubiertos, aplastados, ni realizando falsos contactos. Las conexiones soldadas y roscadas de las tuberías y accesorios se observaron en buen estado sin fugas, deformaciones. La puerta de la cámara, su mecanismo de cierre, así como el empaque se observaron en buen estado. No se observaron fisuras, ni desgastes en la puerta, ni deformaciones o aplastamientos en el empaque y el mecanismo operó adecuadamente.

1. La autoclave no se está utilizando y se encuentra almacenada en un recinto de tamaño muy reducido, este se debe ampliar de tal manera que se permita operar la autoclave adecuadamente.
2. Instalar un sistema de extracción de vapor del cuarto donde se vaya a ubicar la autoclave.
3. Habilitar un circuito eléctrico independiente que alimente la autoclave con los cables de calibre adecuado y su protección apropiada según las recomendaciones del fabricante o bien la normativa del NEC.
4. Instalar tuberías metálicas para la purga de fondo y válvula de seguridad con el fin de evacuar los fluidos fuera del cuarto de operación.

Al tenerse los resultados indicados en la inspección cuyas observaciones son las mismas del año anterior, **NO** se recomienda la operación de esta autoclave.

1. Al operar la autoclave se deben tomar todas las precauciones pertinentes, así como guardar las normas de seguridad.
2. Se debe dar mantenimiento general (limpieza de residuos en el interior de la cámara, inspección del interior generador, de la resistencia eléctrica, etc.) por lo menos cada 3 meses, con el propósito de mantenerla en su mejor condición.
3. Se deben accionar cada semana la válvula de seguridad y purga de fondo, con el propósito de garantizarse su operabilidad y limpieza.
4. En caso de tenerse un daño mayor, o que el autoclave se le someta a una reparación importante, se debe llamar al inspector inmediatamente con el propósito de constatar la calidad de los trabajos desde el punto de vista de la seguridad.

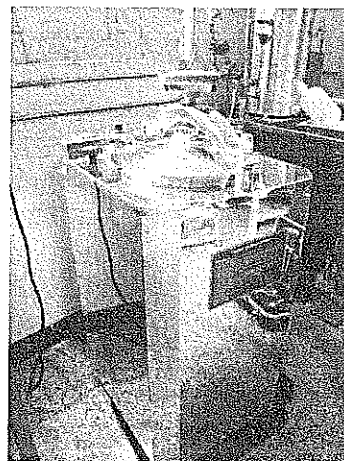
Autoclave de cuerpo de acero inoxidable de pared sencilla, posición vertical, placa de activo UCR – 298 600. Instalada en Laboratorio de Bioquímica de la Facultad de Medicina. Teléfono 2511 – 4450. Con una alimentación eléctrica monofásica de 220 Volt y una corriente promedio de 11,3 Ampere. La carga de agua es manual.

El funcionamiento de la resistencia eléctrica es mediante un termostato. La cámara de auto-clavado tiene instalado un manómetro con escala de 0 – 4 kg/cm<sup>2</sup> y tiene 2 temporizadores para secado y esterilizado y demás accesorios de protección y control que el conjunto requiere. Tiene instalada una válvula de seguridad manual.

La cubierta externa del autoclave de acero inoxidable está en buen estado se observó limpio y ordenado, así como el interior de la cámara. Se detectó una imperfección en el empaque de la puerta, mismo que debe ser cambiado. En el interior se encuentra la resistencia eléctrica la cual queda cubierta por agua para su operación que se observó en buen estado, así como todos los accesorios de operación del equipo; válvula de seguridad, manómetro.

Los controles operaron satisfactoriamente manteniendo la autoclave dentro de los límites recomendados. La autoclave se sometió a la presión de descarga de la válvula de seguridad, obteniéndose resultados satisfactorios. La válvula de seguridad quedó calibrada a  $2,5 \text{ kg/cm}^2$ .

1. Al operar la autoclave se deben tomar todas las precauciones pertinentes, así como guardar las normas de seguridad.
2. Se debe dar mantenimiento general (limpieza de residuos en el interior de la cámara, inspección del interior generador, de la resistencia eléctrica, etc.) por lo menos cada 3 meses, con el propósito de mantenerla en su mejor condición.
3. Mantener el compartimiento de la autoclave libre de elementos ajenos a ella.
4. Se deben accionar cada semana la válvula de seguridad, con el propósito de garantizarse su operabilidad.
5. En caso de tenerse un daño mayor, o que el autoclave se le someta a una reparación importante, se debe llamar al inspector inmediatamente con el propósito de constatar la calidad de los trabajos desde el punto de vista de la seguridad.

1. Se debe sustituir el empaque de sello de la puerta ya que se detectó una imperfección en el mismo.

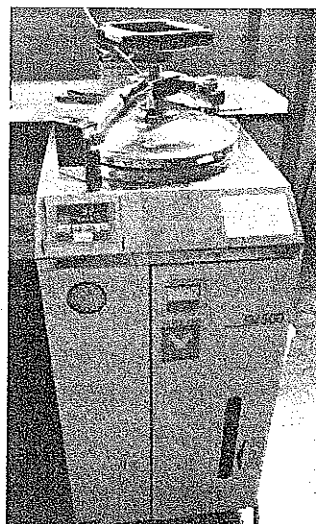
Autoclave de cuerpo de acero inoxidable de pared sencilla, posición vertical, placa de activo UCR – 362 341. Instalada en Laboratorio de Bioquímica de la Facultad de Medicina. Teléfono 2511 – 4450. Con una alimentación eléctrica monofásica de 220 Volt y una corriente promedio de 15,3 Ampere. La carga de agua es manual.

El funcionamiento de la resistencia eléctrica es mediante un termostato. La cámara de auto-clavado tiene instalado un manómetro con escala de 0 – 0,3 MPa; tiene un sistema de control digital y demás accesorios de protección que el conjunto requiere. Tiene instalada una válvula de seguridad manual.

La cubierta externa del autoclave de acero inoxidable está en buen estado se observó limpio y ordenado, así como el interior de la cámara. Se detectó una imperfección en el empaque de la puerta, mismo que debe ser cambiado. En el interior se encuentra la resistencia eléctrica la cual queda cubierta por agua para su operación que se observó en buen estado, así como todos los accesorios de operación del equipo; válvula de seguridad, manómetro.

Los controles operaron satisfactoriamente manteniendo la autoclave dentro de los límites recomendados. La autoclave se sometió a la presión de descarga de la válvula de seguridad, obteniéndose resultados satisfactorios. La válvula de seguridad quedó calibrada a  $1,56 \text{ kg/cm}^2$ .

1. Se debe dar mantenimiento general (limpieza de residuos en el interior de la cámara, inspección del interior generador, de la resistencia eléctrica, etc.) por lo menos cada 3 meses, con el propósito de mantenerla en su mejor condición.
2. Mantener el compartimiento de la autoclave libre de elementos ajenos a ella.
3. Se deben accionar cada semana la válvula de seguridad, con el propósito de garantizarse su operabilidad.
4. En caso de tenerse un daño mayor, o que el autoclave se le someta a una reparación importante, se debe llamar al inspector inmediatamente con el propósito de constatar la calidad de los trabajos desde el punto de vista de la seguridad.

1. Se debe acondicionar la descarga de fondo.
