Asunto: Rehabilitación tanque de agua y estado del pozo

INFORME DE INSPECCIÓN

Título: INFORME DE CASO DEL TANQUE DE ALMACENAMIENTO DE AGUA Y POZO PROFUNDO UBICADOS EN LA FACULTAD DE MEDICINA

Nº Informe: 010-2017

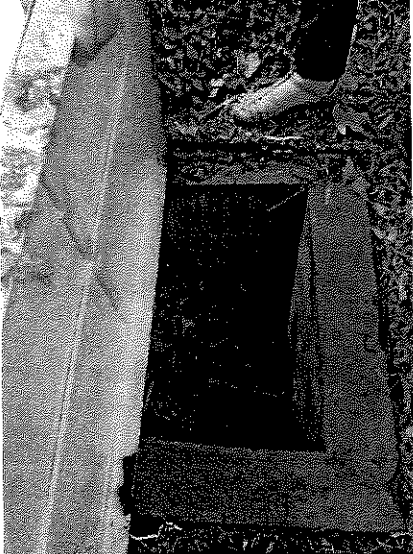
<p>Se pudo observar, como consta en la Figura 1 y Figura 2, que el acabado final observado en esta inspección no fue el óptimo, esto se puede deber a una incorrecta preparación de la superficie antes aplicar la pintura impermeabilizante.</p> <p>Las paredes del tanque no tienen el aspecto esperado después de obras de impermeabilización, con superficies planas y completamente lisas. La pintura aplicada para impermeabilizar, a casi un mes de colocada y sin uso del tanque, ya se levantó en diferentes secciones del tanque. (Figura 3).</p> <p>Figura 3. Condición actual del suelo y pared del tanque.</p>
Abastecimiento de agua al tanque	<p>El tanque tiene abastecimiento de la red de agua potable (Figura 3), sin embargo, los materiales están corroídos lo que los convierte en fuente de contaminación, además de que bloquean el ingreso.</p> <p>El tanque cuenta con una llave de control para facilitar el cierre del ingreso del agua al tanque, sin embargo, no está completa. (Figura 4).</p> <p>Figura 4. Llave de control</p>

- La naturaleza de los materiales de la infraestructura utilizados en la construcción del tanque de agua (hace más de 30 años aproximadamente) no garantizan la estanqueidad del líquido, ni la impermeabilización de las paredes que evite la infiltración de agentes contaminantes al tanque.

- Una situación muy particular de los tanques de almacenamiento de agua de mampostería o concreto colado, es que los revestimientos tradicionales (morteros ricos en cemento, etc....) no proporcionan una estanqueidad suficiente, situación que parece ser la del tanque de la Facultad de Medicina, ya que se puede ver evidencia de la mampostería tradicional en las paredes).

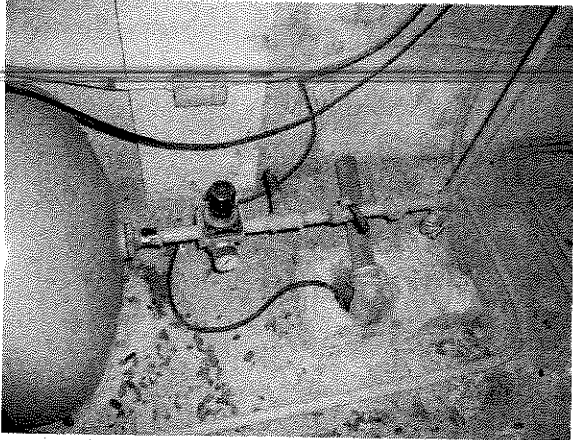
Ubicación	<p>La UGA aporta la información referente a las condiciones del Pozo AB-83 "Pozo de Medicina", obtenida mediante el informe INF-#17-0430 del proyecto "DIAGNOSTICO, HABILITACIÓN DE POZOS, PRUEBAS DE FLUJO Y DE BOMBEO EN POZOS DE LA UCR, SEDE RODRIGO FACIO, SAN PEDRO DE MONTES DE OCA, SAN JOSE", realizado por la empresa Castro y Dela Torre.</p> <p>El pozo se ubica en la casa de máquinas del edificio de la Facultad de Medicina (Figura 5).</p> <p style="text-align: center;">Figura 5. Ubicación del pozo.</p>

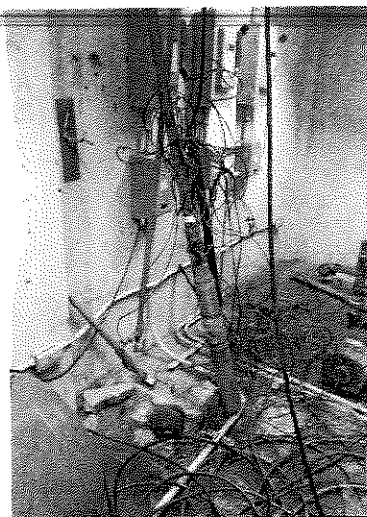
Figura 5. Proceso de extracción de bomba y tubería.

Análisis microbiológicos	<p>Análisis microbiológico en el que no se detecta <i>Escherichia coli</i>, pero sí Coliformes fecales en una concentración de 7,8 NMP/ 100 ml.</p>
Diagnóstico	<p>Para realizar el diagnóstico se contrató a la empresa Castro y de la Torre. La misma realizó las siguientes acciones: desconexión del sistema eléctrico del pozo y extracción de la tubería y bomba, auscultación para</p>

la valoración del estado de la estructura, limpieza y desinfección, prueba de flujo (el mayor flujo se encuentra en el tramo de 18 m a 42 m, que coincide con la zona de la rejilla del pozo) y prueba hidráulica de bombeo (valores de transmisividad de 0,68 m²/día, después de alcanzar los 25 m de profundidad se alcanza una barrera negativa, zona de máximo abatimiento permitido)

La limpieza eliminó sustancialmente la suciedad encontrada en la tubería del pozo por sobre el nivel freático. El nivel freático del acuífero se encuentra a 2,0 m en la primera auscultación realizada. La tubería presenta poca corrosión principalmente debajo del nivel freático dentro del pozo, se encuentra una varilla en el fondo.

Debido al alto grado de deterioro de la bomba y los componentes eléctricos y de seguridad que pertenecen al sistema, se recomendó no instalar más este equipo, puesto que, generaba contaminación y riesgo de quedarse atascado dentro del pozo. (Figura 6)
