PLACA	RHT918	COMBUSTIBLE	GASOLINA	EMPRESA SOLICITANTE	NORBERTO ORLANDO CUAD...
MARCA	FORD	SERVICIO	PARTICULAR	CIUDAD	BOGOTA, D.C.
CARROCERIA	SEDAN	AÑO MODELO	2011	INSPECTOR	PREVIAUTOS
KILOMETRAJE	104926	No DE PUERTAS	4	CODIGO FASECOLDA	03001124
NACIONALIDAD	NACIONAL	No DE CHASIS	3FADP4BJ8BM188976	VALOR FASECOLDA	\$ 26.300.000
TIPO DE CAJA	MANUAL	No DE MOTOR	BM188976	VALOR ACCESORIOS (+)	\$ 400.000
CILINDRAJE	1597	FECHA INSPECCION	15 FEBRERO 2022	DESCUENTO POR DAÑOS (-)	\$ 3.000.000
CLASE	AUTOMOVIL	LINEA	FIESTA	VALOR COMERCIAL SUGERIDO	\$ 23.700.000
				VEHICULO	FUERA DE ESTANDAR

REVISIÓN VISUAL

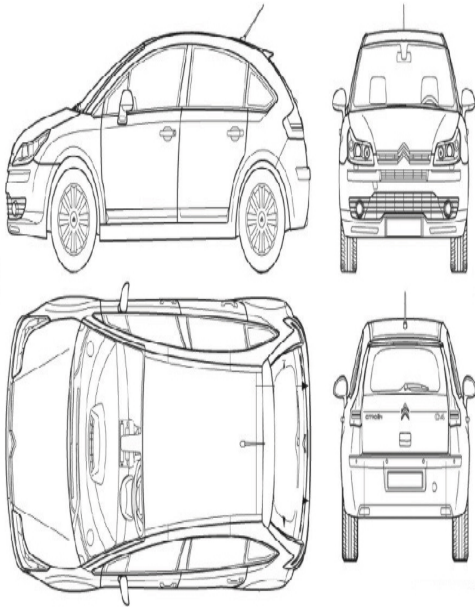
guardafangos_izquierdo	RAYADO	parales_puerta_izquierda	BUENO
retrovisor_izquierdo	RAYADO	paral_parabrisas_izquierdo	BUENO
puerta_delantera_izquierda	SUMIDO	larguero_capota_izquierda	BUENO
puerta_trasera_izquierda	MAL REPINTADO	paral_central_izquierdo	RAYADO
costado_izquierdo	SUMIDO	estribo_izquierdo	RAYADO
bomper_trasero	MAL REPINTADO	panel_trasero	BUENO
tapa_baul_compuerta	RAYADO	piso_baul	SUMIDO
panoramico_trasero	BUENO	punta_chasis_trasera_izquierda	BUENO
stop_izquierdo	BUENO	punta_chasis_trasera_derecha	BUENO
stop_derecho	BUENO	estribo_derecho	RAYADO
costado_derecho	BUENO	paral_central_derecho	BUENO
puerta_trasera_derecha	BUENO	larguero_capota_derecha	RAYADO
puerta_delantera_derecha	DAÑO MEDIO	paral_parabrisas_derecho	BUENO
retrovisor_derecho	RAYADO	parales_puerta_derecha	BUENO
guardafangos_derecho	RAYADO	frontal_superior	BUENO

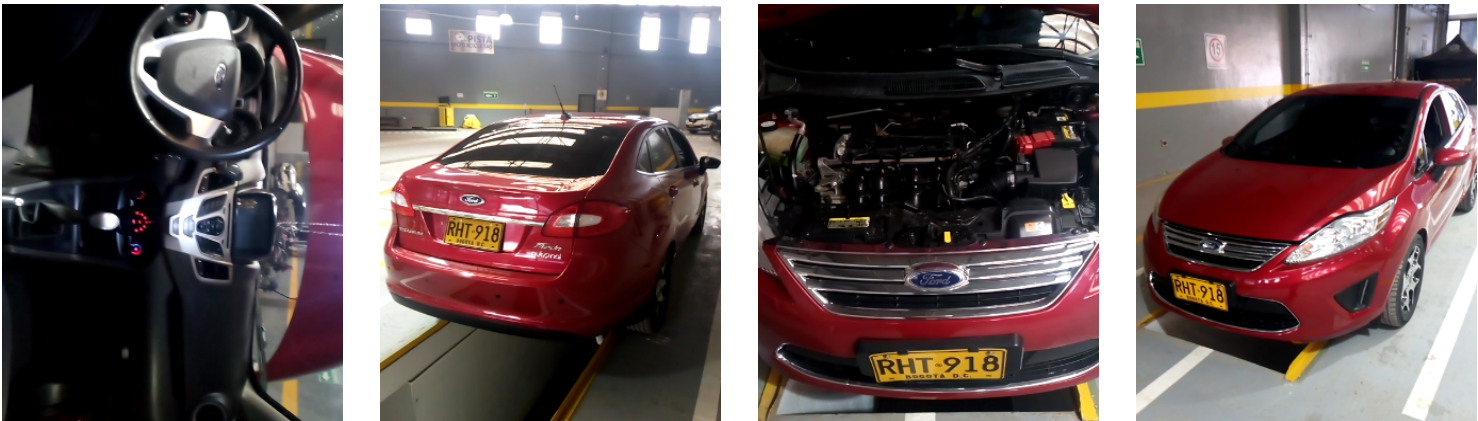
FOTOS (VEHÍCULO)

presenta fuga de aceite de motor y caja de velocidades excesiva corregir en un centro especializado de la marca
