JP BIOINGENIERIA S.A.S	REPORTE DE MANTENIMIENTO	FJP – 68
		Versión: 01
		Pág. 1 de 4
PROCESO: MEDICIÓN DE SATISFACCIÓN DEL CLIENTE

Cliente: Colsanitas
Dirección: AC 134#55A-35
Ciudad: Bogotá
Nombre de Equipo: Autoclave 23 litros clase S
Serial de Equipo: 004588494
Marca de Equipo: JP Inglobal
Modelo: 2021
Mantenimiento Preventivo: ____ ; Mantenimiento Correctivo: ____ (Si el mantenimiento es correctivos describa a continuación la solicitud del mantenimiento) Descripción: Al finalizar el ciclo el material sale húmedo.

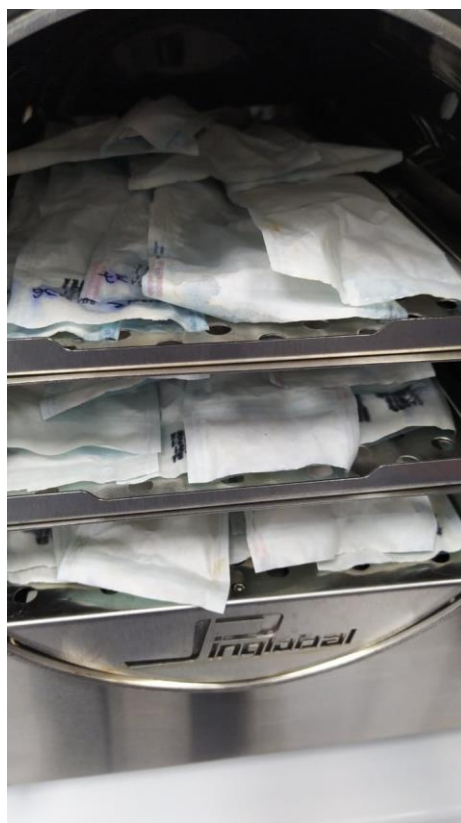
Figura 1. Primer ciclo

Se realizan varios ciclos de esterilización con el fin de ir ajustando el proceso de secado, como se observa en la primera imagen los paquetes presentaron humedad en las bandejas 2 y 3 en los primeros paquetes. En la primera bandeja, algunos paquetes muestran un color amarillo, por lo cual se procede a realizar un ajuste en los parámetros del equipo para evitar la coloración en los paquetes.

Durante la revisión del equipo se observa que el ciclo que están realizando es un ciclo personalizado, dentro de los ajustes de este ciclo se aprecia que el nivel de desfogue del equipo esta en un valor de 4, por lo cual se modifica a 6 ya que si no se encuentra en este valor el equipo no ejecuta el tiempo de secado una vez finalice la etapa de despresurización. Adicional a esto se ajusta el parámetro “tsecado” con el fin de aumentar ligeramente la temperatura de la cámara durante la fase de secado.

- Las pruebas realizadas a la autoclave, indican que el material cargado entre las bandejas 2 y 3 presentan humedad en algunos puntos del paquete como se observa en la imagen 1.
- Se recomienda no colocar paquetes uno encima de otro, ya que este proceso evita que en el secado el aire fluya por toda la cámara y se presenta humedad en el material.
- Se cambiará el tipo de bandejas para mejorar el proceso de secado.

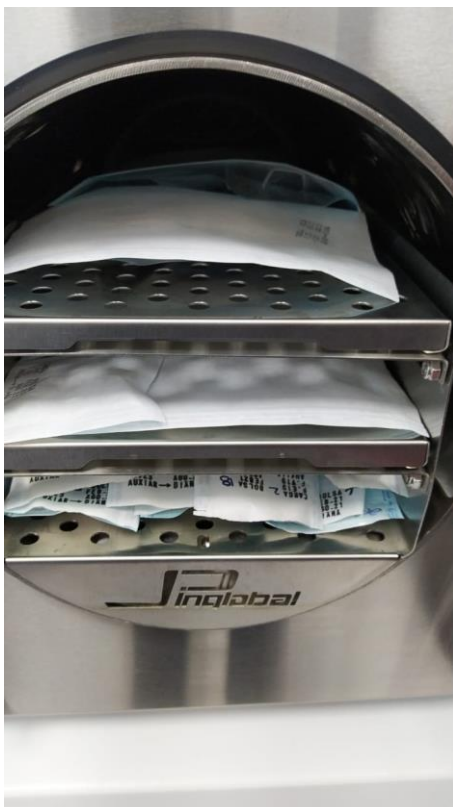
Figura 2. Segundo ciclo.

En la segunda prueba se carga nuevo material, organizándolo y respetando la premisa de no colocar material encima de otro en las bandejas 2 y 3 como se observa en la figura 2.

Se realizan 3 pruebas más con el fin de comprobar el secado, efectivamente se presentan algunos paquetes con humedad, por lo cual se procederá a realizar el cambio del tipo de bandejas, por un rack para colocar el instrumental de tal manera que los paquetes no se ubiquen uno encima del otro.
