Cliente: Confía Control

Nombre de Equipo: Autoclave Horizontal 110L

Descripción: El equipo genera alarmas por el tiempo de calentamiento y además se solicita un mantenimiento general del equipo, en visita previa se detectó el daño de el SSR y de una de las resistencias de calentamiento.

JP BIOINGENIERIA S.A.S	REPORTE DE MANTENIMIENTO	FJP – 68
		Versión: 01
		Pág. 7 de 7
PROCESO: MEDICIÓN DE SATISFACCIÓN DEL CLIENTE

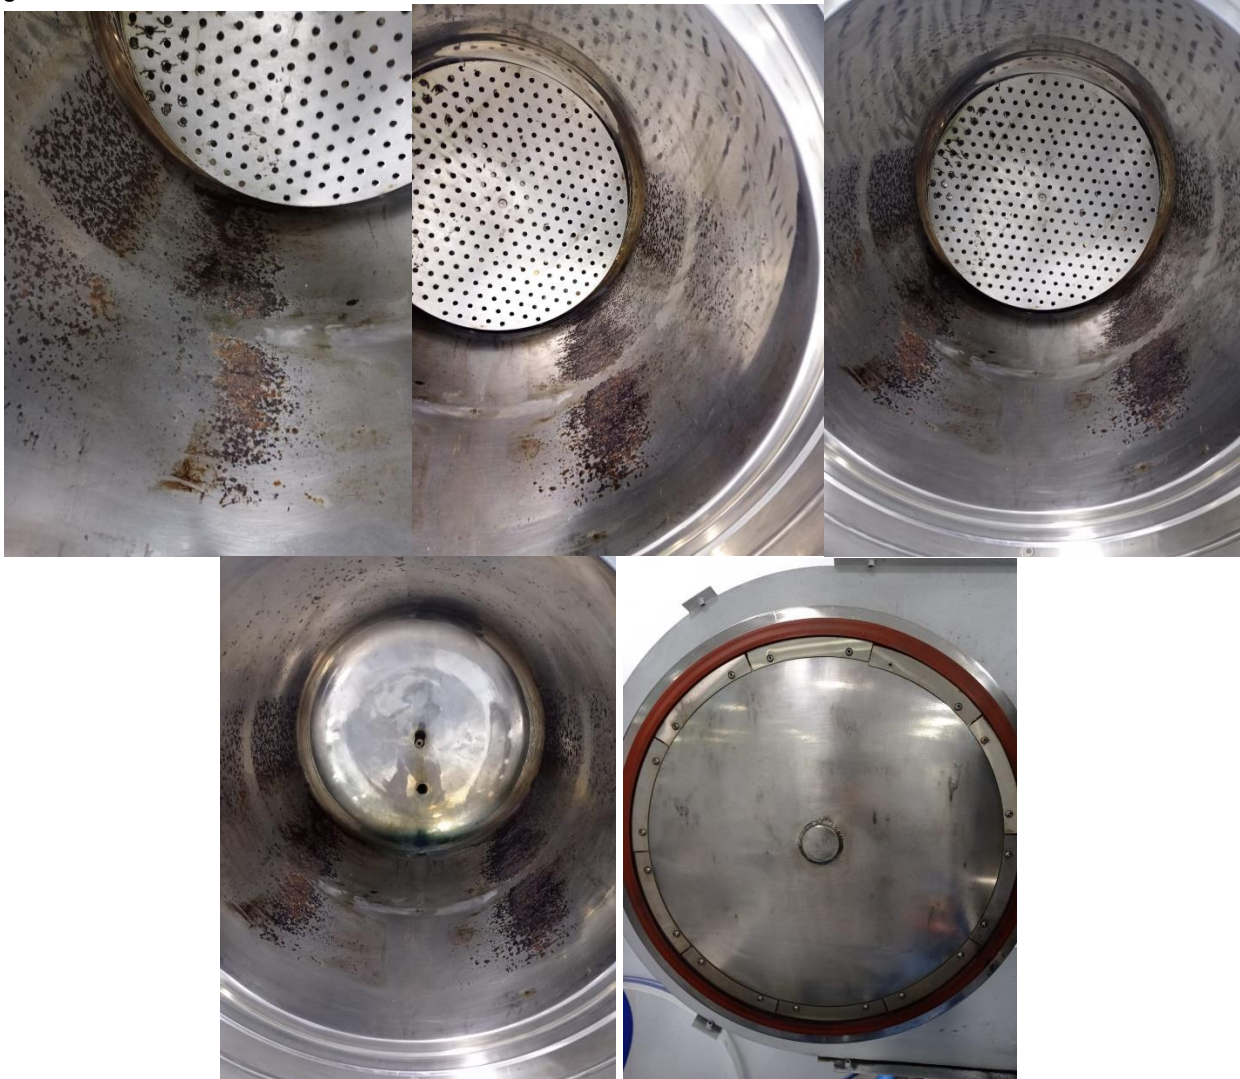
Figura 1. Estado del tanque antes de pulir

El día 12 de junio se inicia el mantenimiento del equipo, iniciando con el pulimento y brillo del tanque de la autoclave y la puerta de la misma, se encontró el tanque con elementos adheridos al cuerpo de este como se aprecia en la Figura 1., además se realiza también el pulido del deflector de vapor del equipo. El estado final del pulido se puede observar en la Figura 2.

Se recomienda limpiar el tanque de la autoclave cada vez que exista un derrame de material dentro del mismo, para evitar que se pegue al tanque y se generen incrustaciones en el mismo.

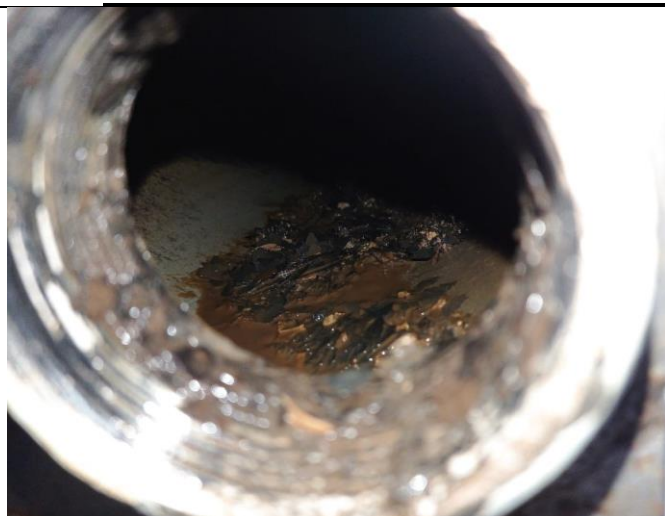
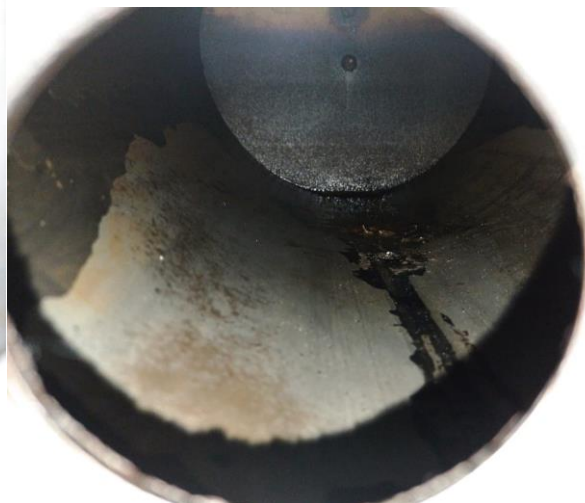
Figura 3. Generador de vapor antes y después de limpieza

Además, se realiza el cambio de las resistencias de calentamiento del generador de vapor, la cual una de ellas se encontraba abierta, lo que generó un daño en el SSR (Relé de estado sólido), dañando una de sus fases y haciendo que no funcionara al 100% de su capacidad, adicional a esto se realizó la limpieza interna del generador de vapor (ver Figura 3.) y se instalaron dos nuevas resistencias. También se realizó el cambio del SSR trifásico, por 3 SSR monofásicos, y se hizo el respectivo montaje y pruebas de los mismos. Se verificó voltaje y consumo del equipo, comprobando que queda funcionando al 100% de su capacidad (ver Figura 4).

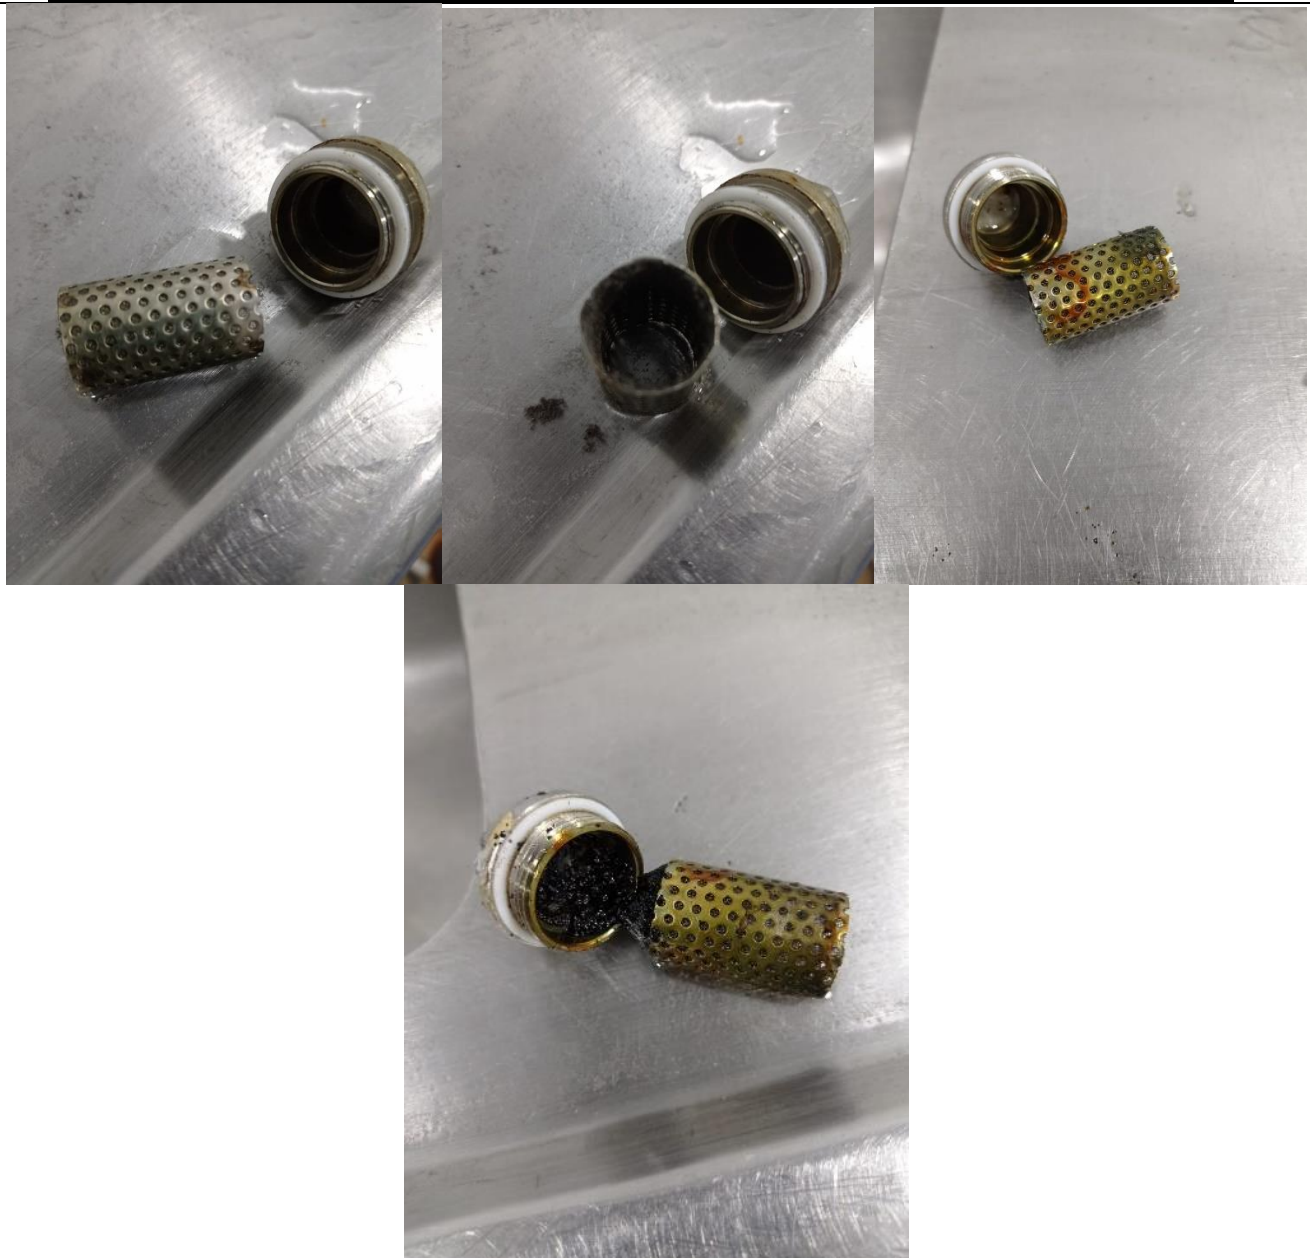
Figura 5. Estado de los filtros

Posteriormente, se procede a realizar la limpieza de los filtros en Y del equipo encontrando suciedad en algunos de ellos como se evidencia en la Figura 5, se procede a realizar la respectiva limpieza y montaje de los mismos y se realiza el ajuste de cada una de las tuberías del equipo.

Se recomienda revisar el sistema de filtración de agua mínimo cada 6 meses o en el tiempo recomendado por el fabricante.

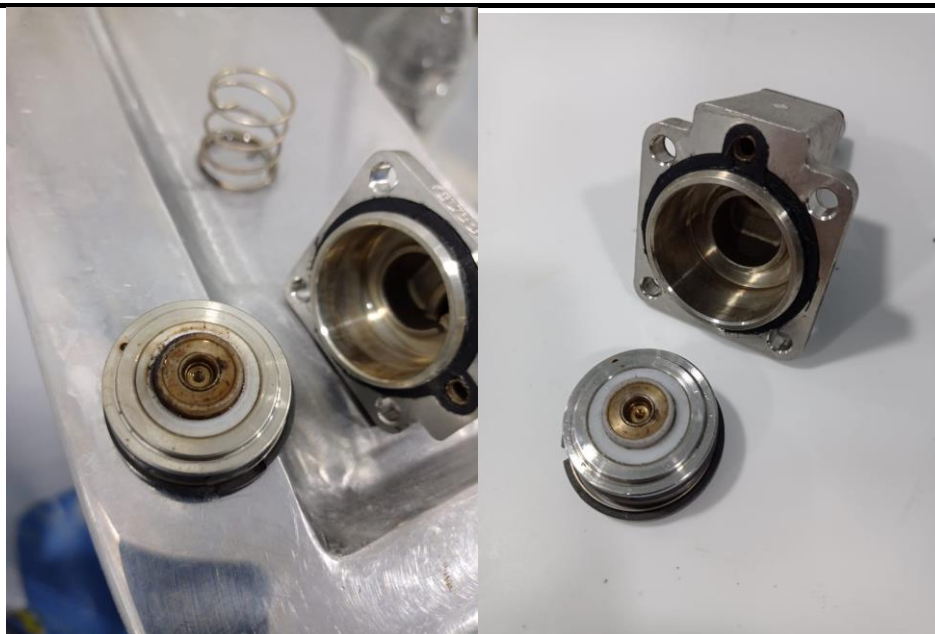
Figura 6. Estado de la válvula de paso

Después de lo realizado se realiza un test de componentes del equipo, haciendo elevar la presión en la caldera y en la cámara de la autoclave, durante este test se verifican cada uno de los componentes comprobando que están accionando correctamente, aunque se encuentra que la válvula de paso esta dejando pasar levemente el vapor, debido a que es visible el escape hacia la cámara estando la puerta abierta.

El día 15 de junio se continua con el mantenimiento, revisando la válvula de paso, encontrando que esta se encuentra con suciedad (ver figura 6), por lo cual se procede a limpiar y ensamblar nuevamente, Adicionalmente se realizan ajustes en el mecanismo de cierre de la puerta y el cambio del empaque de la misma.

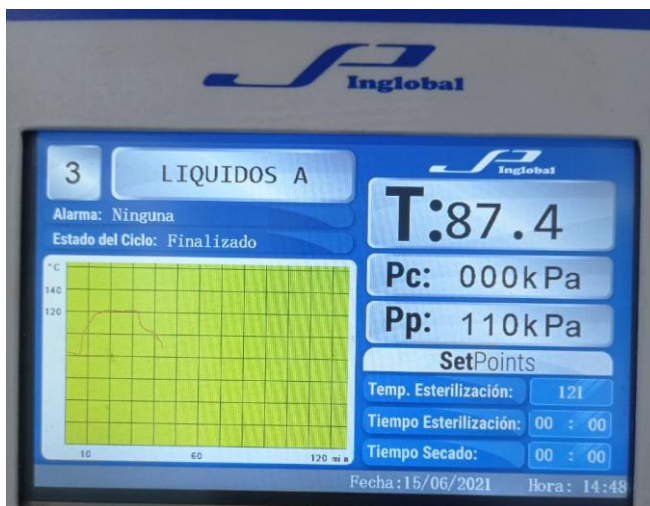
Figura 7. Ciclo sin carga

Se realiza el primer ciclo sin carga obteniendo el siguiente resultado.

Se observa que el ciclo se realiza correctamente sin ningún inconveniente, además se observa que el tiempo de calentamiento del equipo no es prolongado y que está calentando adecuadamente.

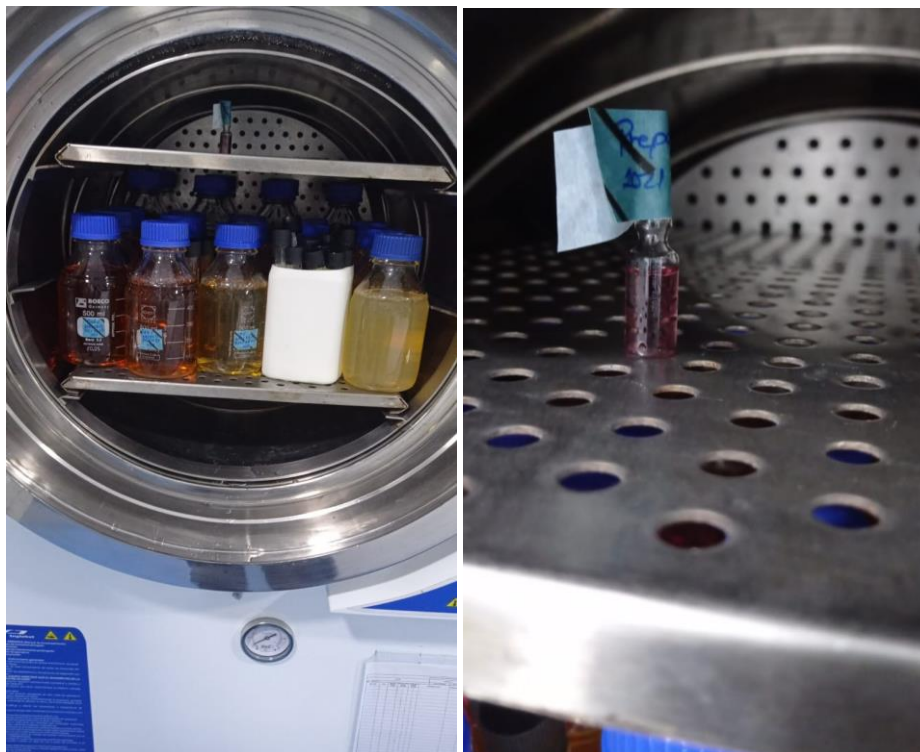
Figura 8. Material ingresado en ciclo con carga

Posteriormente, se realiza otro ciclo con carga, se ingresan aproximadamente 14L de medios de cultivo y una prueba microbiológica con un indicador de cinta en la punta (ver Figura 8). Para este ciclo se obtuvo el siguiente resultado

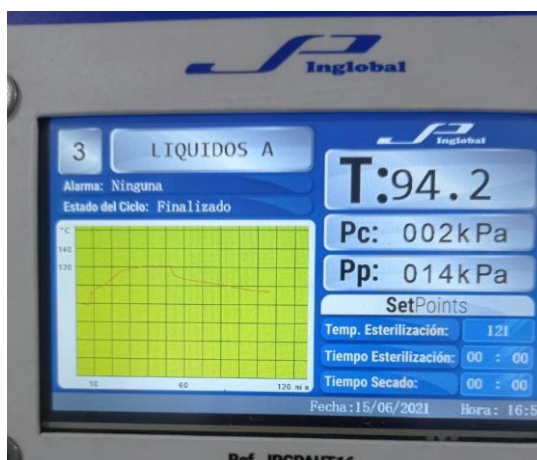
Figura 9. Ciclos líquidos A con carga

Se observa que el tiempo en el que el equipo tarda en despresurizar es proporcional al volumen de la carga ingresada, debido al calor que adquieren los medios.

Se observa que el equipo esta esterilizando correctamente, como lo muestra el indicador ingresado al equipo.
