**JP BIOINGENIERIA S.A.S**

## REPORTE DE MANTENIMIENTO

Nombre de Equipo: Autoclave Horizontal 23L

Serial de Equipo: 004587977

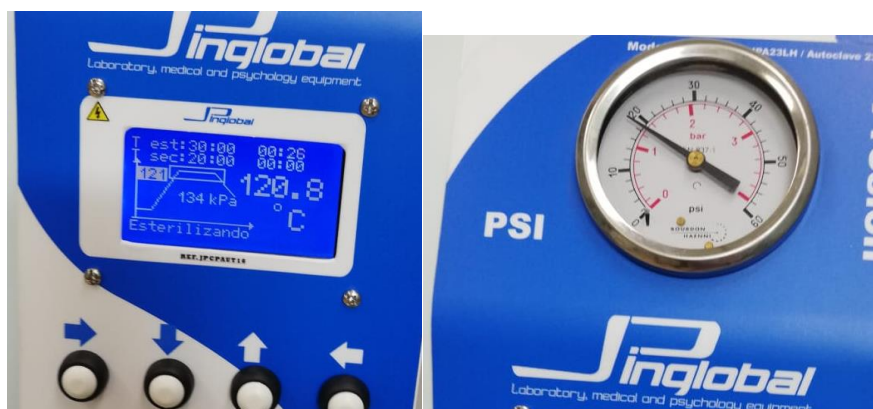
**Figura 1. Ciclo en fase de esterilización**

Se realiza un ciclo de esterilización personalizado con los parámetros mencionados en el punto 2, con carga. Obteniendo los siguientes resultados.

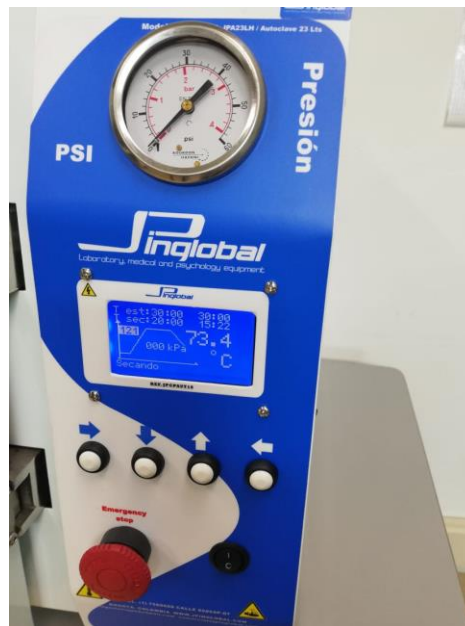
**Figura 3. Ciclo en fase de secado**

Posterior a esto el cliente manifiesta que la carga les sale demasiado húmeda, por lo cual se les indica que cuando inicie el tiempo de secado se debe dejar la puerta entreabierta, esto con el fin de que el equipo tenga un sitio por donde extraer la humedad contenida en el mismo. Se realiza otro ciclo con material envuelto en papel, arrojando un resultado óptimo (papel seco) al final del mismo.
