Empresa: NULAB LTDA

Ref. Mantenimiento correctivo Autoclave 40 Litros JPA40LAV

#### **Mantenimiento correctivo realizado**

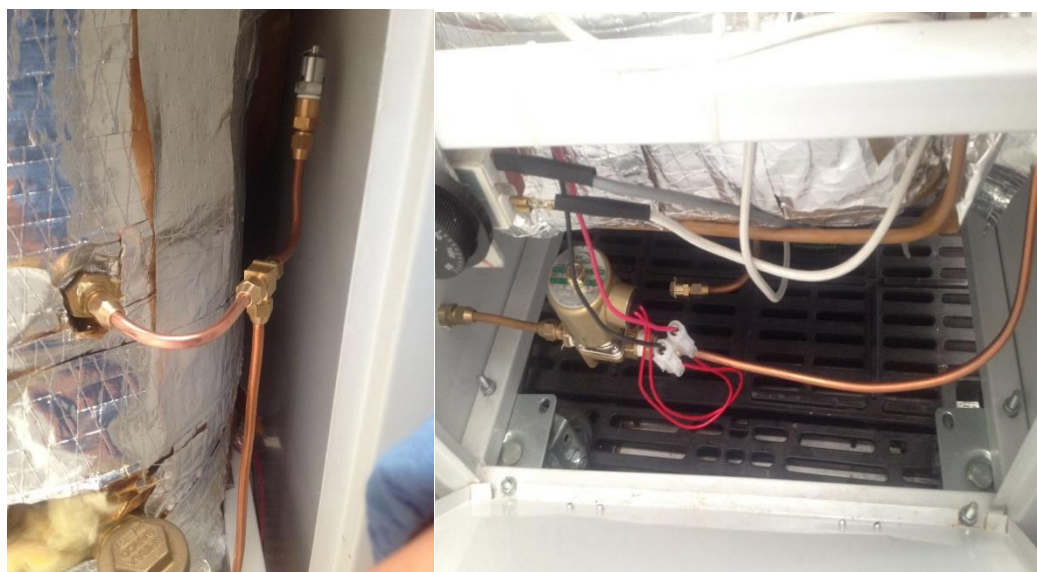
**Figura 1. Sistema de Desfogue**

- Se observa que al momento de ingresar el agua necesaria para poder iniciar un ciclo de esterilización, se presenta una fuga de agua por la manguera del sistema desfogue al momento que se eleva ligeramente la presión, lo cual indica que algo está impidiendo que la electroválvula se cierre adecuadamente.
- Se procede a desmontar la electroválvula y se realiza el cambio de esta. Además se realiza el cambio de posición del sistema de desfogue (ver Figura 1), con el fin de evitar que cualquier material particulado que esté presente en el agua obstruya el cierre de la electroválvula.

- Para finalizar, se realiza una prueba con los parámetros expuestos en la Tabla 1, de esta manera se comprueba que ya no se presenta escape por el sistema de desfogue y realiza el ciclo adecuadamente. Además los operarios de la autoclave ingresaron un indicador biológico sterikon para verificar el funcionamiento de la autoclave, obteniendo resultados positivos.

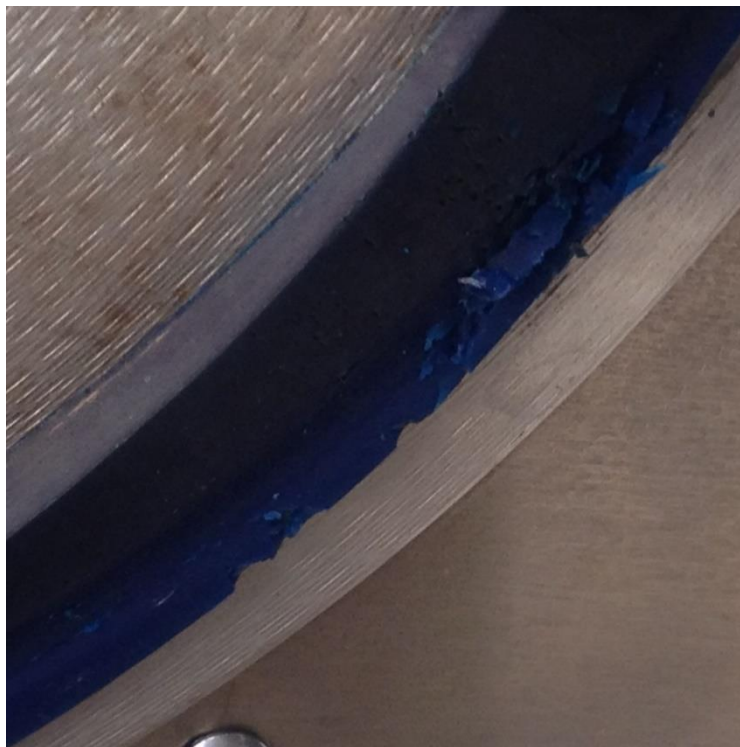
**Figura 2. Empaque puerta Autoclave**

- Se observa que el empaque de la puerta de la Autoclave (ver Figura 2) se encuentra desgastado. Por esta razón, se recomienda realizar un mantenimiento general del equipo.
- Se recomienda al momento de realizar la verificación de la temperatura interna de la cámara, que los sensores que se instalen en la autoclave eviten el contacto directo con la bandeja metálica ubicada en la parte inferior, ya que la fuente de calor se encuentra ubicada en la parte inferior de la autoclave lo cual puede estar generando diferenciales de temperatura con respecto al sensor que tiene la autoclave.
- Se recomienda realizar las pruebas de la Autoclave con un mínimo de agua destilada de 500mL.
