REPORTE AUTOCLAVE 110 LITROS HORIZONTAL

EQUIPO	MARCA	ACCESORIOS
1 Autoclave Digital 110LH Serie#004587911	JPINGLOBAL	N/A

3. DESCRIPCION DE LA SOLICITUD: El cliente reporta que el equipo no completa el ciclo de esterilización y arroja una alarma de “Termostato”.

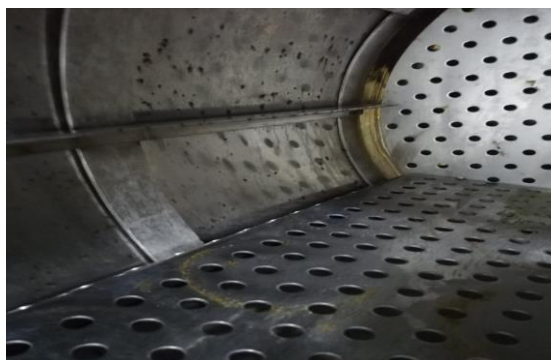
Figura 1. Cámara de la autoclave

Se procede a inspeccionar el equipo encontrando el estado de los componentes eléctricos, electrónicos y mecánicos del equipo en condiciones normales. Se encuentra la cámara del equipo sin ningún tipo de carga. Al momento de la inspección se hace la recomendación de realizar la limpieza de la cámara del equipo cada vez que se presente un derrame de material debido a que comienzan a generarse incrustaciones en el tanque y pueden llegar a obstruir los sistemas hidráulicos del equipo. En la Figura 1 se observa el estado de la cámara al inspeccionar el equipo.

- Se recomienda revisar las condiciones ambientales del sitio donde se encuentra la autoclave.
- Se recomienda mantener los valores del voltaje de entrada en los rangos mencionados.
- Se recomienda limpiar la cámara de la autoclave cada vez que suceda un derrame de material.
- Se recomienda no abrir la puerta de la autoclave hasta que esta alcance una temperatura igual o inferior a 80°C y la presión del equipo se encuentre en 0 psi.

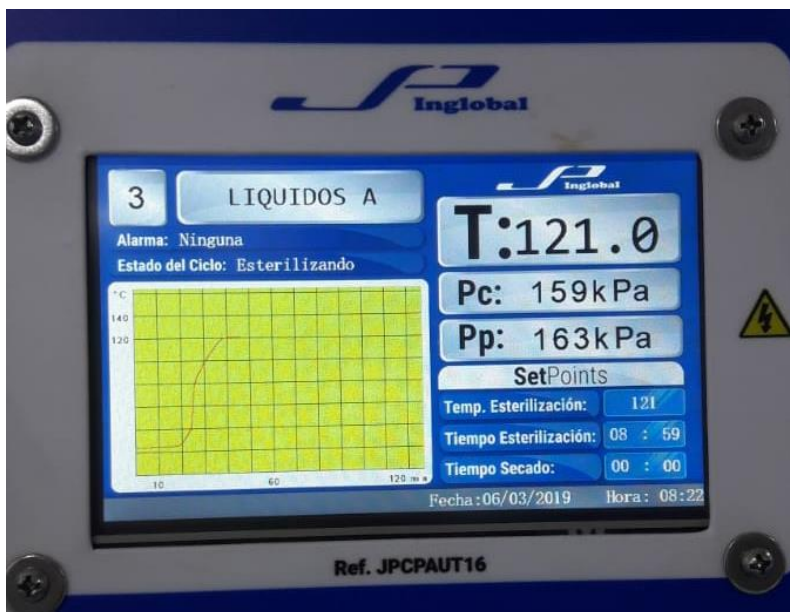
Figura 2. Ciclo #1

A continuación se carga el equipo con material sólido y se selecciona un ciclo de "Líquidos A". El ciclo transcurre sin ninguna observación realizando todas sus etapas de forma normal. En la figura 2, se observa el equipo con aproximadamente 6 minutos de transcurrido el inicio de la esterilización, durante esta fase se obtiene una temperatura máxima de 121.3°C.

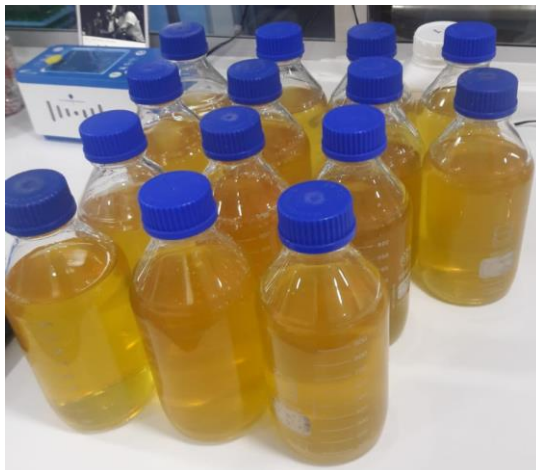
Figura 3. Ciclo #2 – Material Ingresado

Finalizado este ciclo se procede a realizar otro ciclo con material líquido, se ingresan 14 frascos Schott de 1000mL. Antes de iniciar el ciclo, la operaria manifestó que al finalizar el ciclo algunos frascos resultaban con menor volumen respecto a cómo ingresaron al iniciar el ciclo, por tal razón, se le explica que el equipo cuenta con un sistema de desfogue de vapor ajustable en seis (6) niveles, siendo el nivel 1 el nivel de desfogue más lento y el nivel 6, el nivel de desfogue mas rápido. Además se hace la recomendación de que máximo carguen los frascos con un 70% del volumen máximo para evitar derrames de material.

Al seleccionar el ciclo de esterilización “Líquidos A”, se observa que están utilizando el nivel de desfogue 4 y se modifica al nivel 1. Se realiza el ajuste del valor del termostato para la carga que se maneja en el laboratorio.

El ciclo transcurre sin ninguna observación realizando todas sus etapas de forma normal. En la figura 3, se observa el material ingresado al equipo. Durante el ciclo de esterilización se obtiene una temperatura máxima de 121.3°C.

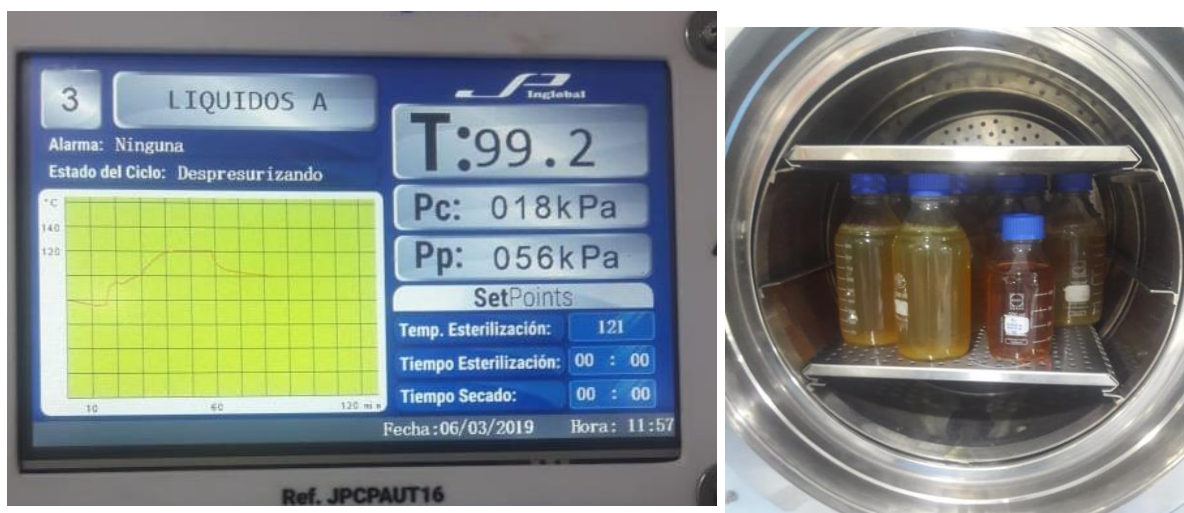
Figura 4. Ciclo #3 Finalizado – Material Ingresado

Al finalizar el segundo ciclo, se realizan tres ciclos de esterilización más, obteniendo un funcionamiento correcto y normal del equipo. En las siguientes figuras se observan los resultados de los ciclos con la respectiva carga ingresada.
