JP BIOINGENIERIA S.A.S	REPORTE DE MANTENIMIENTO	FJP – 68
		Versión: 01
		Pág. 1 de 4
PROCESO: MEDICIÓN DE SATISFACCIÓN DEL CLIENTE

Cliente: Confía control Dirección: Carrera 63#5ª-40 Ciudad: Bogotá Nombre de Equipo: Autoclave 110 litros Serial de Equipo: 004587911 Marca de Equipo: JP Inglobal Modelo: 2018 Mantenimiento Preventivo: ____ ; Mantenimiento Correctivo: ____ (Si el mantenimiento es correctivos describa a continuación la solicitud del mantenimiento) Descripción: La autoclave se demora en calentar y presenta alarma “tiempo excesivo de calentamiento”																								
1. Labores realizadas Se realiza la inspección del equipo en el sitio final, se procede al desarme de la máquina e inspeccionar los componentes eléctricos/electrónicos para determinar que podría estar ocasionando los inconvenientes presentados.																								
2. Pruebas Realizadas <ul style="list-style-type: none"> • Pruebas de funcionamiento. • Ajuste al software. • Cambio de resistencia • Ajuste de parámetros Equipos Utilizados: Multímetro Modelo: UT-202A Marca: UNI-T																								
3. Datos Obtenidos En la Tabla 1, se observan los resultados obtenidos de la inspección general del equ

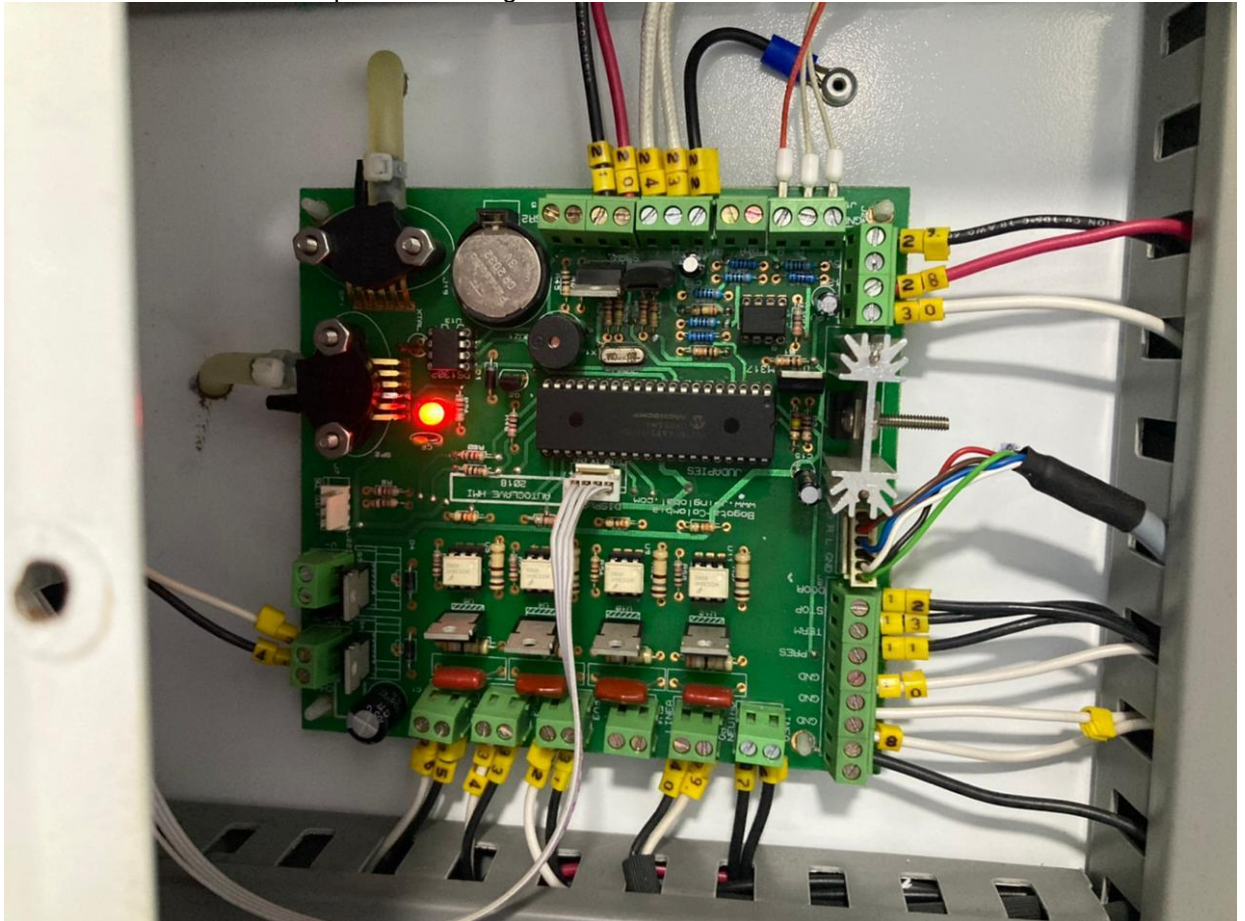
Figura 1. Tarjeta electrónica

Se realiza la inspección de los componentes eléctricos y electrónicos y un ajuste de todas las conexiones de la tarjeta (ver Figura 1), posteriormente se revisa cada componente del equipo de forma individual para determinar la causa de la alarma de tiempo excesivo de calentamiento, durante esta revisión se realiza que la medición de las resistencias de calentamiento y se encuentra que una de estas está en corto y se encuentra dañada como se aprecia en la Figura 2.

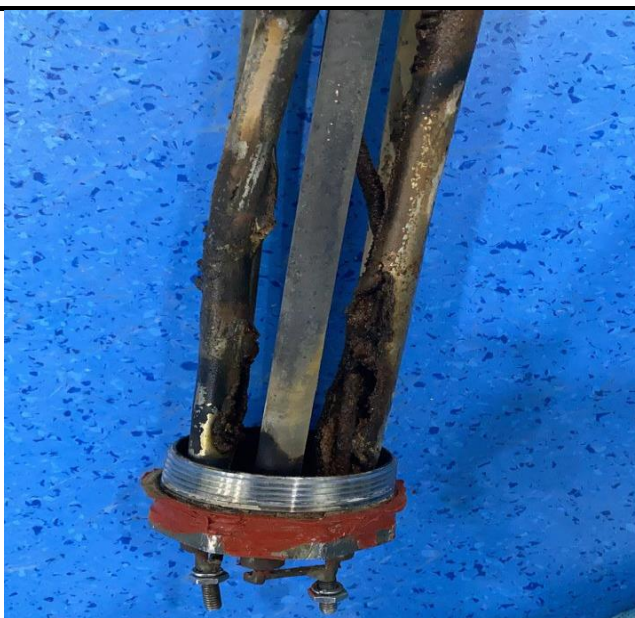
Figura 2. Resistencia en corto

Este daño de la resistencia también afectó al relé de estado sólido ya que este es el que realiza la activación de las resistencias. Esto produce que el tiempo de calentamiento del calderín aumente y se presente la alarma mencionada anteriormente.

Se procede a desaguar el calderín, cambiar la resistencia y ajustar los parámetros del equipo. Luego de cambiar la resistencia se continúa con la conexión de los cables y la puesta en marcha para las pruebas pertinentes.

- Las pruebas realizadas a la autoclave, muestran que la máquina está funcionando, pero como se menciona anteriormente la potencia del equipo se ve disminuida por el daño que tiene el relé de estado sólido en una de sus fases, por lo cual el tiempo en el que realiza el ciclo es más prolongado.
- Se recomienda realizar el cambio del relé de estado sólido para que la máquina funcione con la potencia máxima.
- Se recomienda cambiar la otra resistencia ya que por el tiempo de uso es probable que este llegando al final de su vida útil.

- Realizar el lavado del tanque con más frecuencia ya que se observó que la cámara se encuentra bastante afectada
- Se recomienda realizar el lavado de los filtros de entrada de agua para evitar los sedimentos en el calderín, por lo menos una vez cada 15 días.
- Se recomienda verificar la calidad del agua ya que esta puede ser una de las causas del daño de la resistencia.

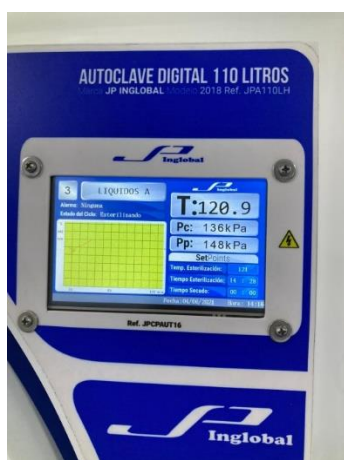
Figura 3. Primer ciclo

Se procede a realizar un ciclo con carga en el cual se llegó a completar el ciclo, como se aprecia en la figura 3, pero como se mencionó anteriormente con una potencia inferior al 100% lo cual hará que el equipo tarde más en realizar el ciclo completo.

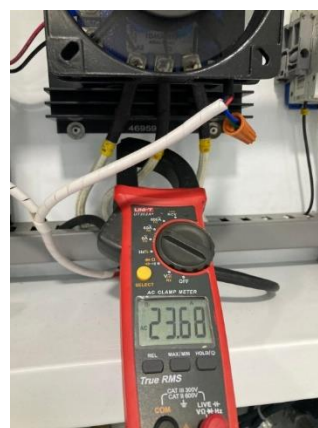
Figura 4. Consumo durante el ciclo

Una vez cambiada la resistencia se procede a realizar unas pruebas de medición de consumo de corriente en las líneas A2, B2, C2 del relé de estado sólido de la máquina, determinando que en la salida B2 del relé, se está generando una intermitencia en el consumo lo cual genera que el equipo este trabajando con una potencia más baja con respecto a la máxima del equipo.

En la figura 4, se aprecia el consumo de corriente de la autoclave.
