<b>JP BIOINGENIERIA S.A.S</b>	<b>REPORTE DE MANTENIMIENTO</b>	<b>FJP – 68</b>
		Versión: 01
		Pág. 1 de 8
<b>PROCESO: MEDICIÓN DE SATISFACCIÓN DEL CLIENTE</b>

<b>Cliente:</b> Bioweb
<b>Dirección:</b>
<b>Ciudad:</b>
<b>Nombre de Equipo:</b> Autoclave Horizontal
<b>Serial de Equipo:</b> 1104067
<b>Marca de Equipo:</b> Tuttnauer 3850EL
<b>Modelo:</b> 2012
<b>Mantenimiento Preventivo:</b> ____ ; <b>Mantenimiento Correctivo:</b> <u>  X  </u> (Si el mantenimiento es correctivo describa a continuación la solicitud del mantenimiento)
<b>Descripción:</b> El Display no muestra ningún carácter y quedan encendidos todos los leds de falla. Además, queda activado el buzzer cuando se enciende el equipo.

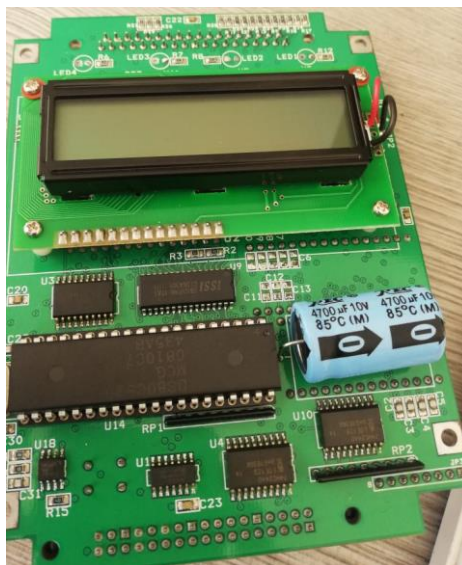
**Figura 1. Tarjeta dañada**

Durante la revisión del equipo, se consultó el manual técnico del equipo para determinar la causa de la falla del mismo, indicando el fabricante en el apartado 11.2, sección 3 del manual, que este error es una falla en la tarjeta electrónica por lo cual se debe realizar el cambio de la misma. La tarjeta es la referencia DIG-T2 V1 Board, número de parte CTP201-0102 (ver Figura 1).

Por tal razón se realiza un diseño de una nueva tarjeta la cual se adapte al equipo, utilizando la tecnología de los equipos fabricados por la empresa. Para esto, se realiza un ajuste tanto de hardware como de firmware especial para este equipo.

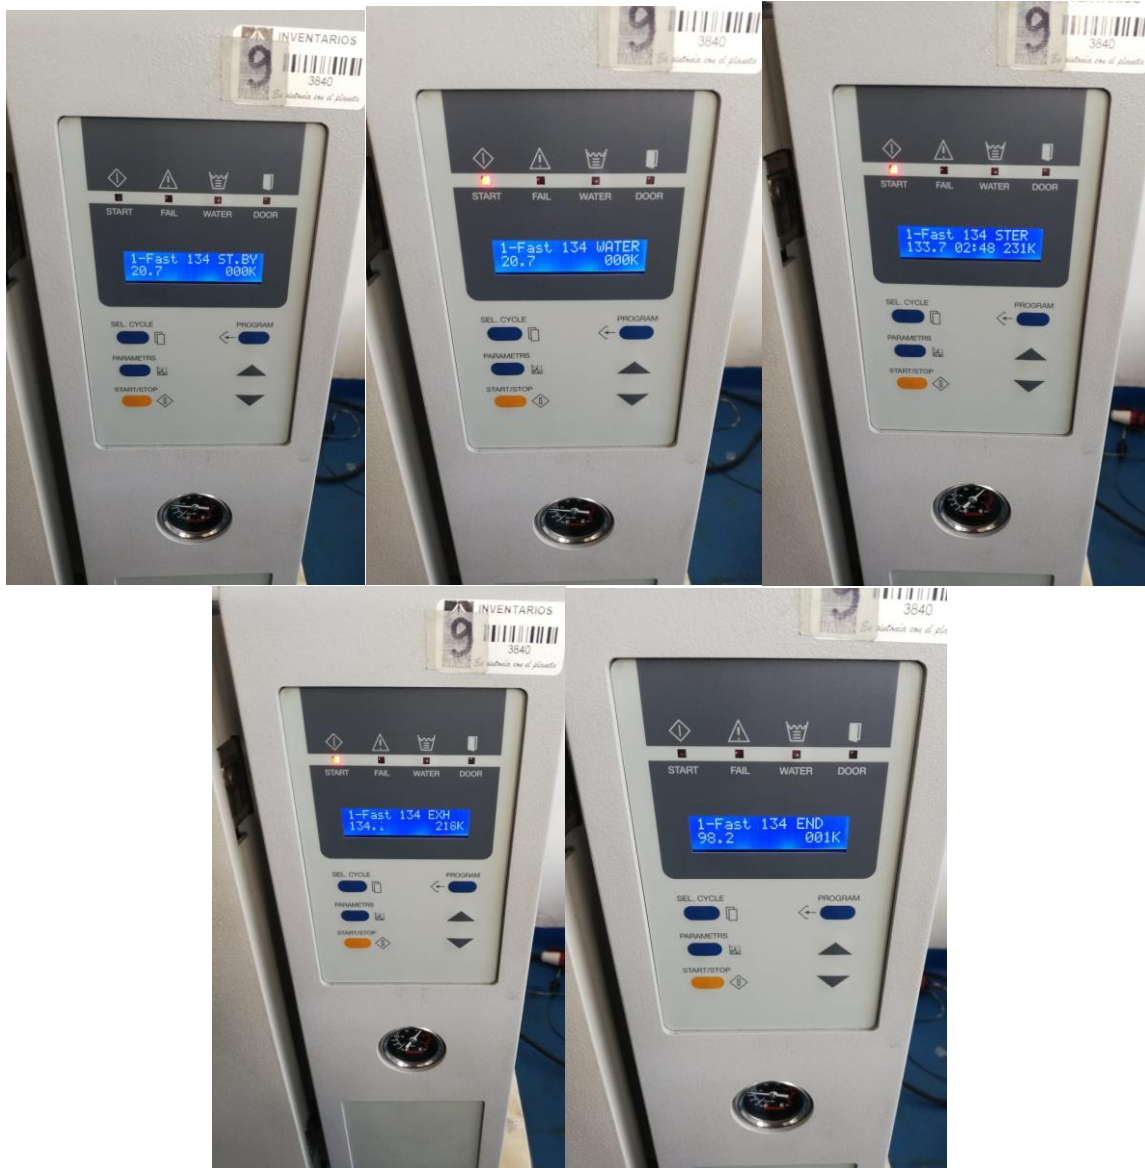
**Figura 6. Ciclo #1 sin Carga**

#### **CICLO #1**

**Temperatura Máxima:** 134.2°C

**Presión Máxima:** 233kPa

**Tiempo de Esterilización:** 3 minutos

**Duración Total del Ciclo:** 35 minutos.

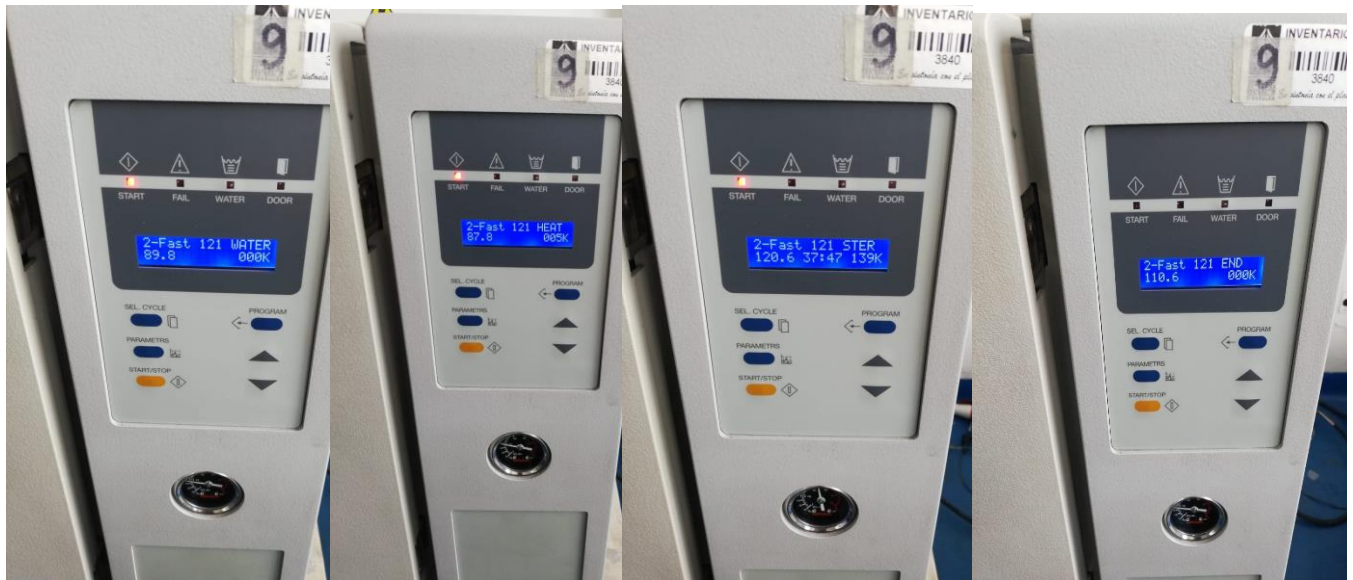
**Figura 7. Ciclo #2 sin Carga**

**CICLO #2**

**Temperatura Máxima:** 121.5°C

**Presión Máxima:** 138kPa

**Tiempo de Esterilización:** 40 minutos

**Duración Total del Ciclo:** 55 minutos.

En este ciclo se editó el tiempo de esterilización para ver su funcionamiento en tiempos prolongados.

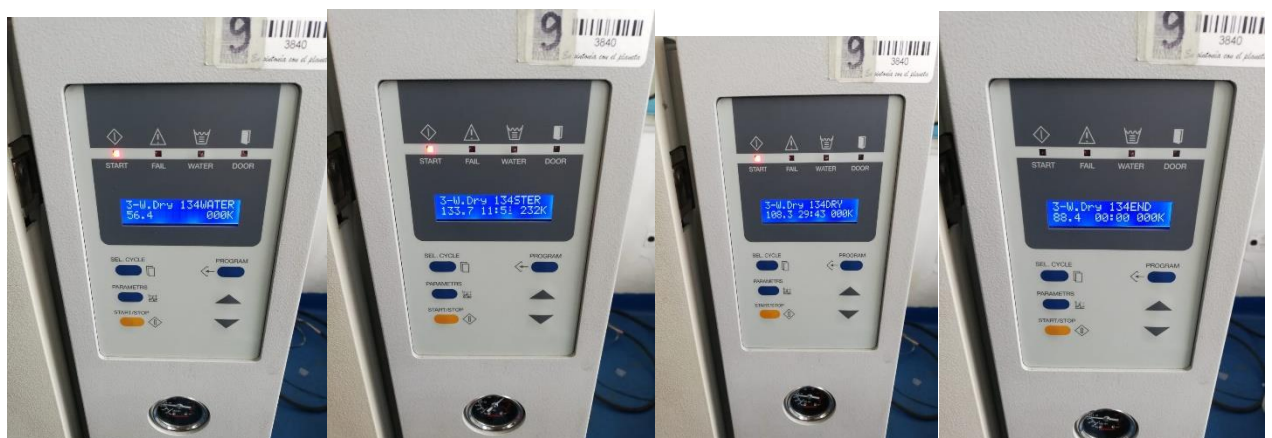
**Figura 8. Ciclo #3 sin Carga**

### **CICLO #3**

**Temperatura Máxima:** 134.2°C

**Presión Máxima:** 234kPa

**Tiempo de Esterilización:** 12 minutos

**Tiempo de Secado:** 30 minutos

**Duración Total del Ciclo:** 69 minutos.

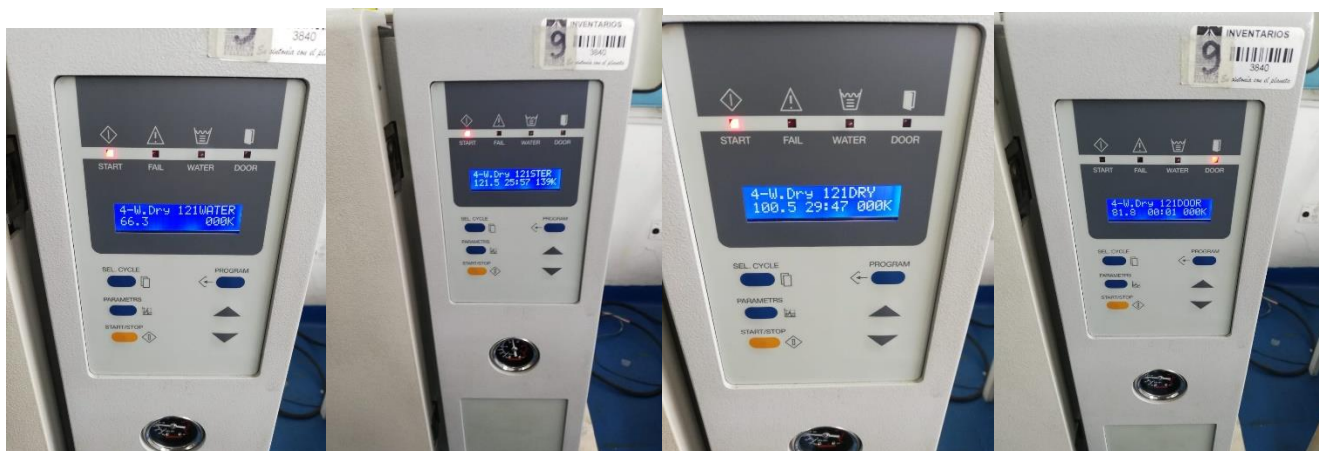
Figura 9. Ciclo #4 sin Carga

#### CICLO #4

Temperatura Máxima: 121.5°C

Presión Máxima: 138kPa

Tiempo de Esterilización: 30 minutos

Tiempo de Secado: 30 minutos

Duración Total del Ciclo: 81 minutos.

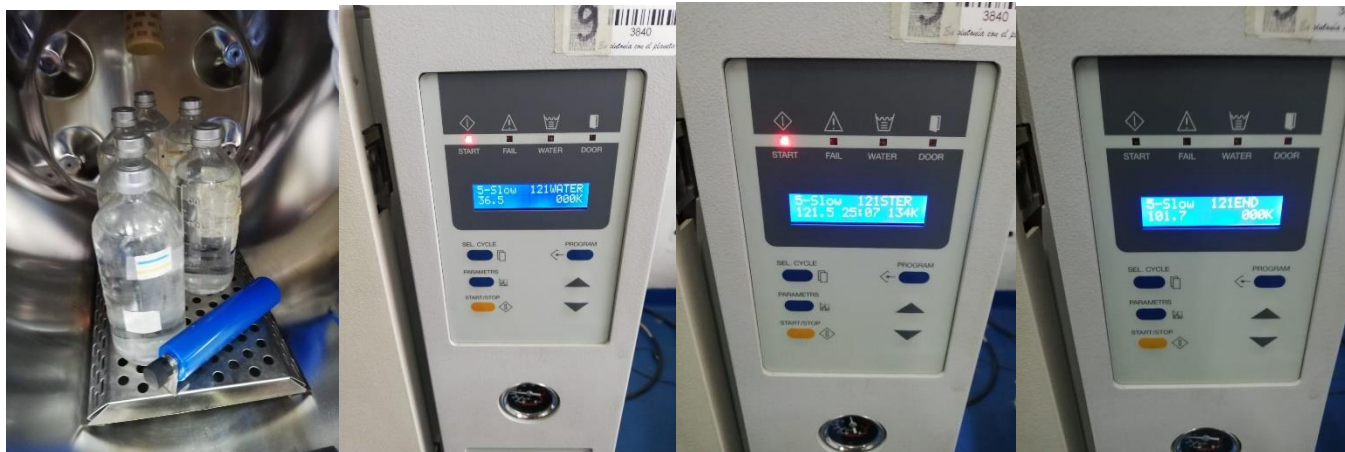
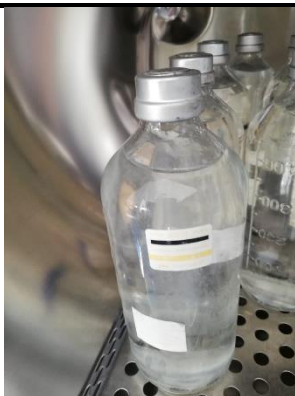
Figura 10. Ciclo #5 con aproximadamente 3.5L de carga

#### CICLO #5

Temperatura Máxima: 121.6°C

Presión Máxima: 138kPa

Tiempo de Esterilización: 30 minutos

Duración Total del Ciclo: 60 minutos.

Se ingresa un indicador químico a la carga indicando que la esterilización se realizó correctamente. Con esto se concluye que el equipo se encuentra funcionando correctamente.
