REPORTE DE MANTENIMIENTO INCUBADORA DIGITAL

EQUIPOS PARA SERVICIO TÉCNICO	MARCA	ACCESORIOS
1 INCUBADORA DIGITAL 400L	JP INGLOBA	N/A

3. DESCRIPCIÓN DE LA SOLICITUD: Se presenta un error en el control de la temperatura deseada, debido a que presenta una variación de alrededor de (+/- 2°C) con respecto al setpoint programado por el usuario

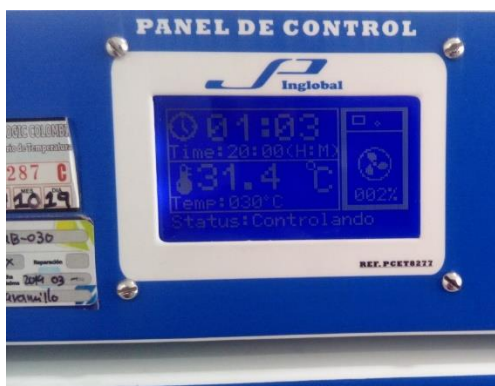
Al verificar el comportamiento de la incubadora, se observa que al transcurrir el tiempo la temperatura incrementa y la incubadora no mantiene el valor de temperatura programado, al analizar el comportamiento interno se observó que los ventiladores generaban un aumento en la temperatura de la incubadora, debido a que al mantenerse en funcionamiento por largos periodos de tiempo tienden a emitir calor, lo que generaba un desbalance térmico al interior de la incubadora, a su vez se observó que los dampers ubicados en la parte superior e inferior de la incubadora generaban una interacción con la temperatura exterior la cual se encuentra muy cerca a los valores de setpoint deseados.

FIGURA 1. VERIFICACION CONTROL DE TEMPERATURA

Debido a lo mencionado, se realizó el respectivo mantenimiento correctivo en donde se instalaron unos nuevos ventiladores externos que evitan variaciones de temperatura al interior de la incubadora, además se obstruyeron los dampers para así garantizar una completa homogenización interna de la incubadora, también se decide cambiar la tarjeta de control de la incubadora para garantizar la estabilidad y el control de la temperatura, lo que implicó un cambio en el cable de poder. A su vez, se realizó la respectiva verificación de voltajes y limpieza de contactos eléctricos en el panel de control realizando así su respectivo mantenimiento preventivo.

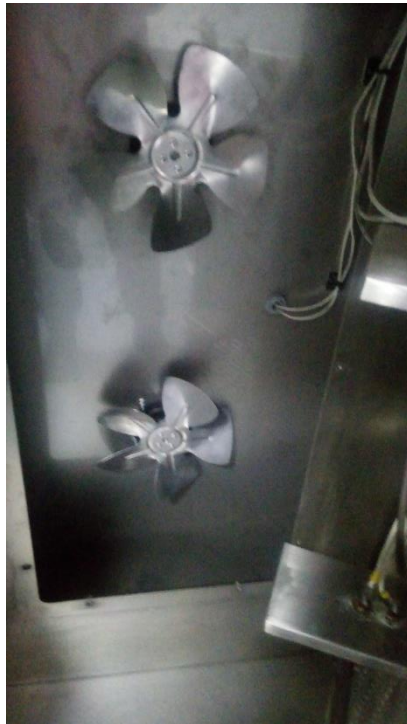
FIGURA 2. INSTALACION DE VENTILADORES

Para la instalación de los nuevos ventiladores fue necesario realizar un corte en la parte trasera de la incubadora por lo que se hizo necesario modificar la carcasa exterior de la misma. Tras las modificaciones realizadas, se hicieron las respectivas pruebas de funcionamiento, de las cuales se obtuvo un control de temperatura en un rango de $\pm 0.2^{\circ}\text{C}$ con respecto al setpoint programado.

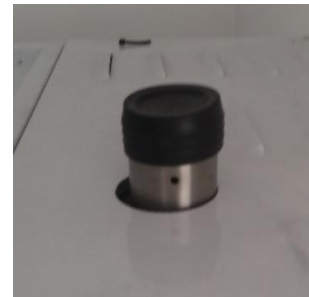
FIGURA 3. OBSTRUCCION DE DAMPER SUPERIOR

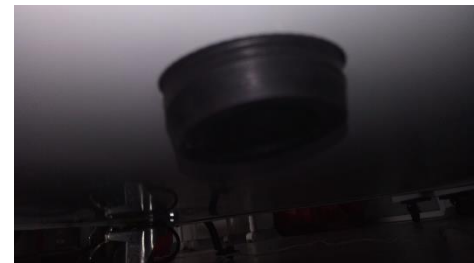
FIGURA 4. OBSTRUCCION DE DAMPER INFERIOR

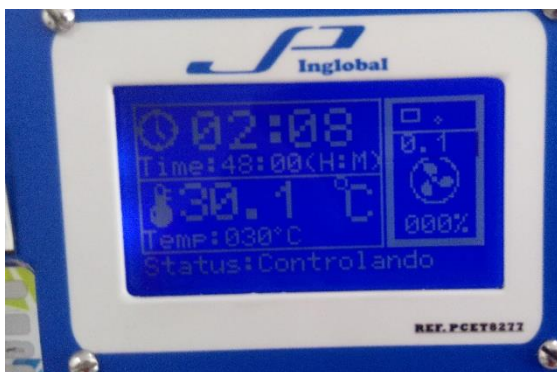
FIGURA 5. PRUEBAS CONTROL

FIGURA 6. PRUEBAS CONTROL

Se realizaron las pruebas pertinentes con un margen de tiempo de alrededor de 4 a 6 horas, en donde se observó la estabilidad en el control de la temperatura, por lo cual se decide realizar la entrega del equipo en pleno funcionamiento.

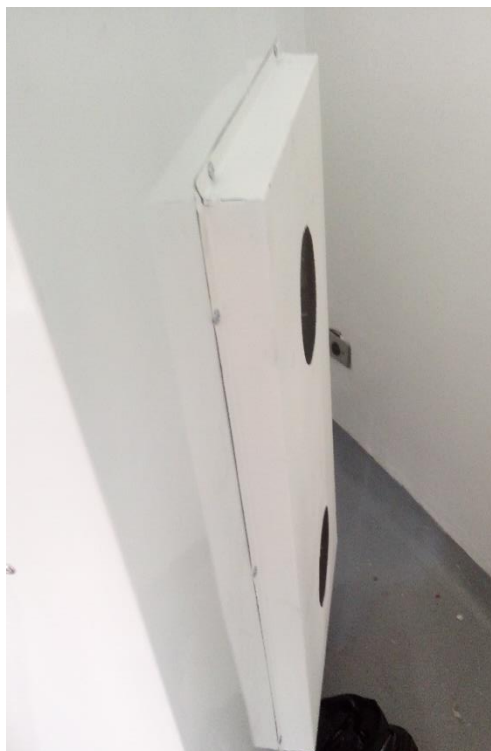
FIGURA 7. EXTERIOR DE LA INCUBADORA
