SISTEM ZA HITRO POLNJENJE ELEKTRIČNIH AVTOBUSOV NA POSTAJALIŠČIH

ZAKLJUČNO POROČILO

RAZVOJNO POROČILO

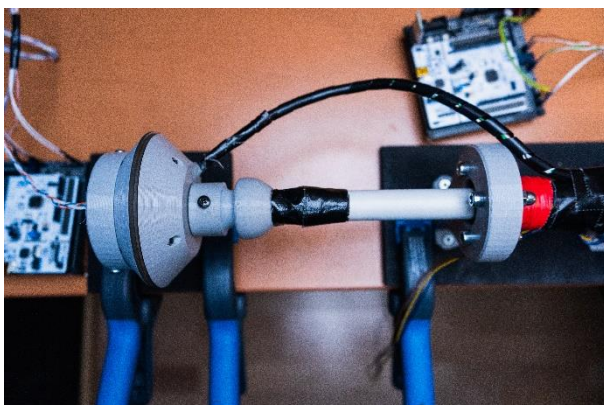
Aktuator predstavlja del kontaktnega sistema. Sestavljen je iz mehanskih delov in tuljave.

Izbrana rešitev omogoča premike s pomočjo magnetnih sil, ki pa bi bile za realen primer sistema premajhne, zato bi za realen sistem za aktuator uporabila pnevmatski sistem, pri čemer bi s krmilnikom upravljala le zapiranje in odpiranje pnevmatskih ventilov.

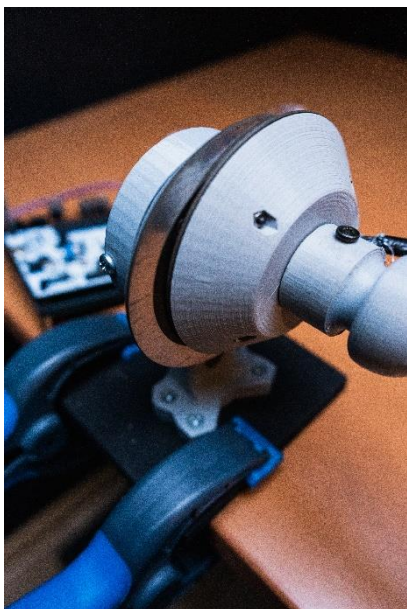
Glede zagotavljanja dobre kontaktne površine sva narisala ohišje, ki ima dodaten kos, ki iz notranje strani pritiska na sredino ploščice, vijaki ob robu pa ploščico vlečejo nazaj. Na takšen način sva ploščico zravnila do takšne mere, da je kontaktna površina zagotovljena.

Test se je izvedel s sklenitvijo dveh kontaktov in merjenjem kontaktnih upornosti. Sprva test ni bil uspešen, ker sva opazila, da vezja niso popolnoma ravna. Problem sva rešila s konstrukcijo ohišja, ki je vezje poravnala. Končni test je bil izveden uspešno.
