Hoff prosjektet

UTREDNING

Dokumentets navn: Hoff prosjektet – Naturmiljø

Emneord i korresp./epost: Hoff prosjektet, utredning U-08b2

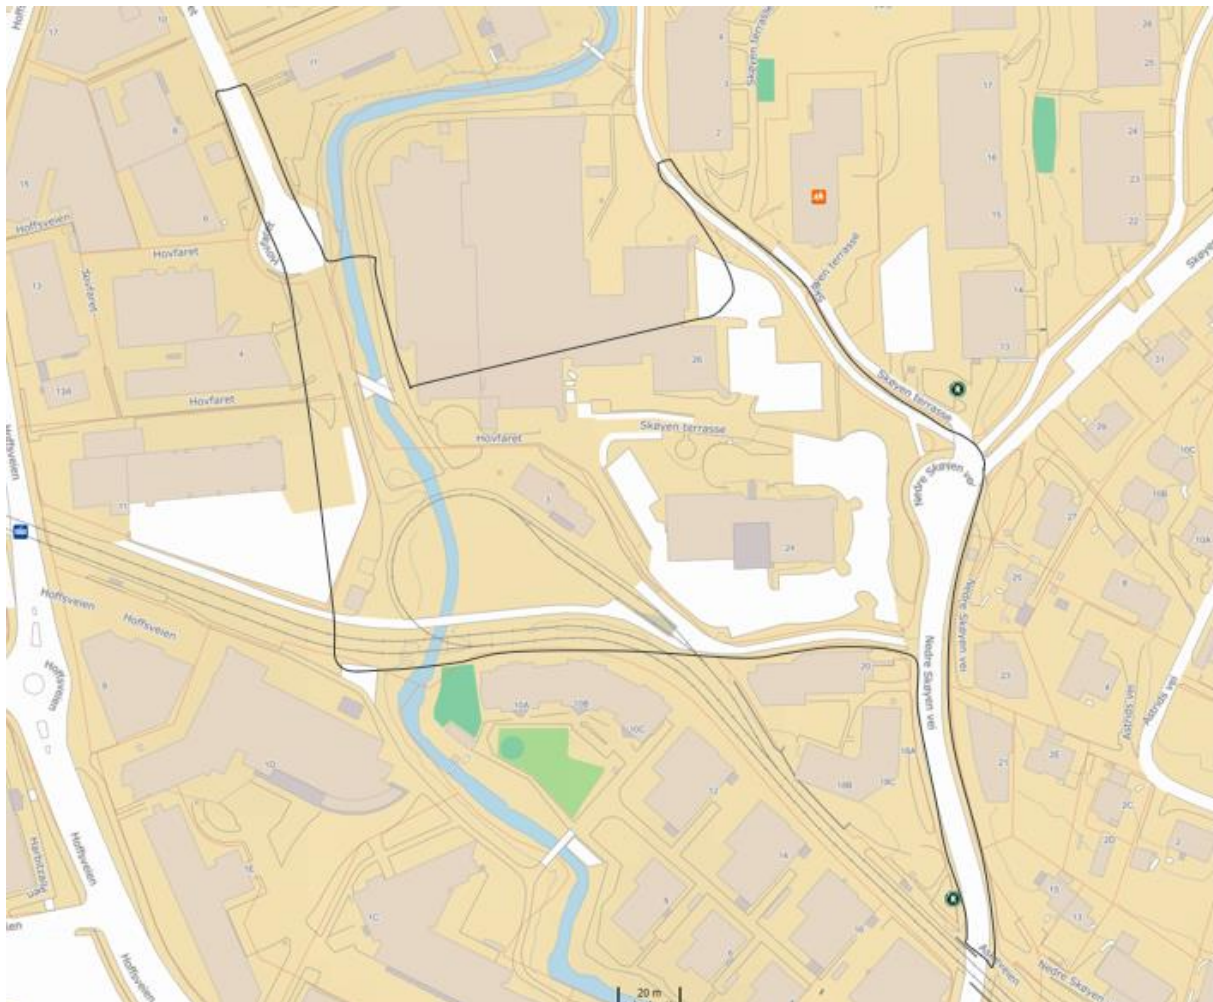
Figur 1: Planområdet på Hoff er vist med svart figur.

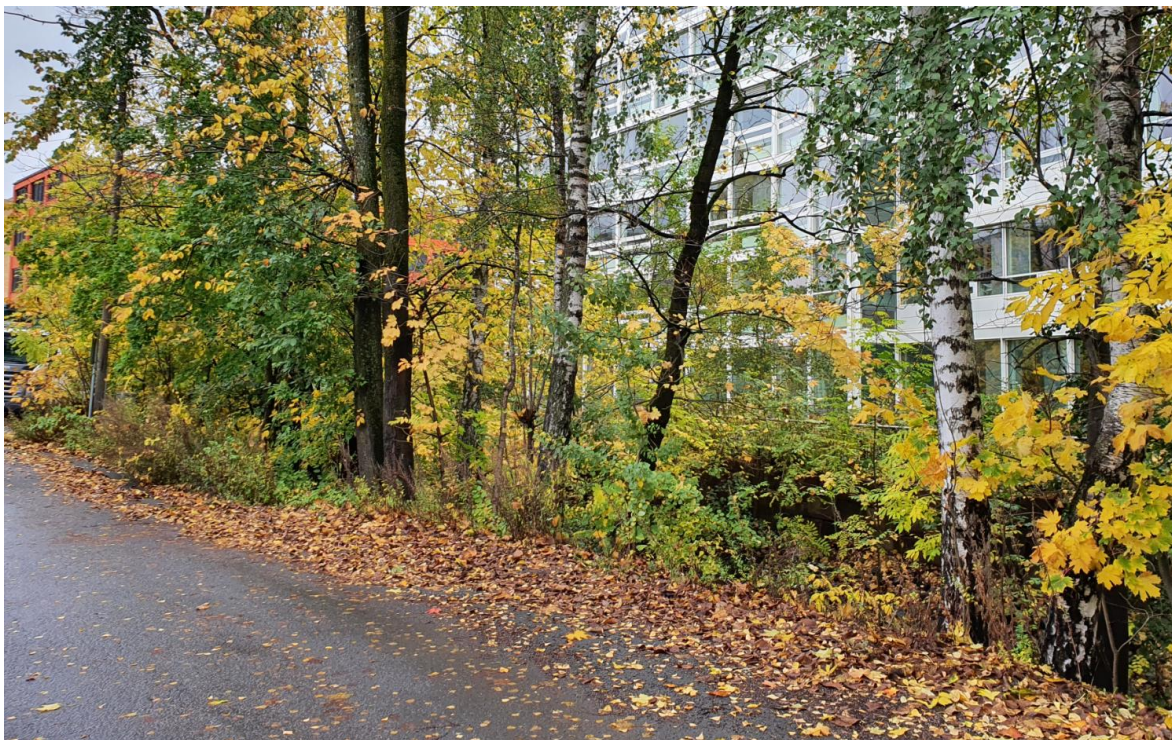
På vestre side i øvre del av tiltaksområdet står det noen større trær av bjørk, ask, alm og spisslønn langs vassdraget, ellers er kantvegetasjonen dårlig utviklet. Langs østre side av vassdraget har det etablert seg en del kanadagullris, denne er listet med status svært høy risiko for spredning i norsk fremmedartsliste. I tillegg er det store forekomster av både alaska- og sibirkornell i området rundt trikkeshøyfa, artene finnes med spredte forekomster også oppstrøms.

Figur 2: Kort strekning med fin kantvegetasjon langs vestre bredde av bekken nord i tiltaksområdet. I bildet sees større trær av bjørk og alm, samt småtrær av spisslønn og ask.

1. Naturlig, hjemmehørende kantvegetasjon langs Hoffsbekken må bevares. Det hadde også vært fordelaktig om forbygninger ble fjernet og mere plass ble avsatt til vassdraget og kantvegetasjon.
2. Dersom det skal graves i området med kanadagullris skal følgende prosedyrer følges:

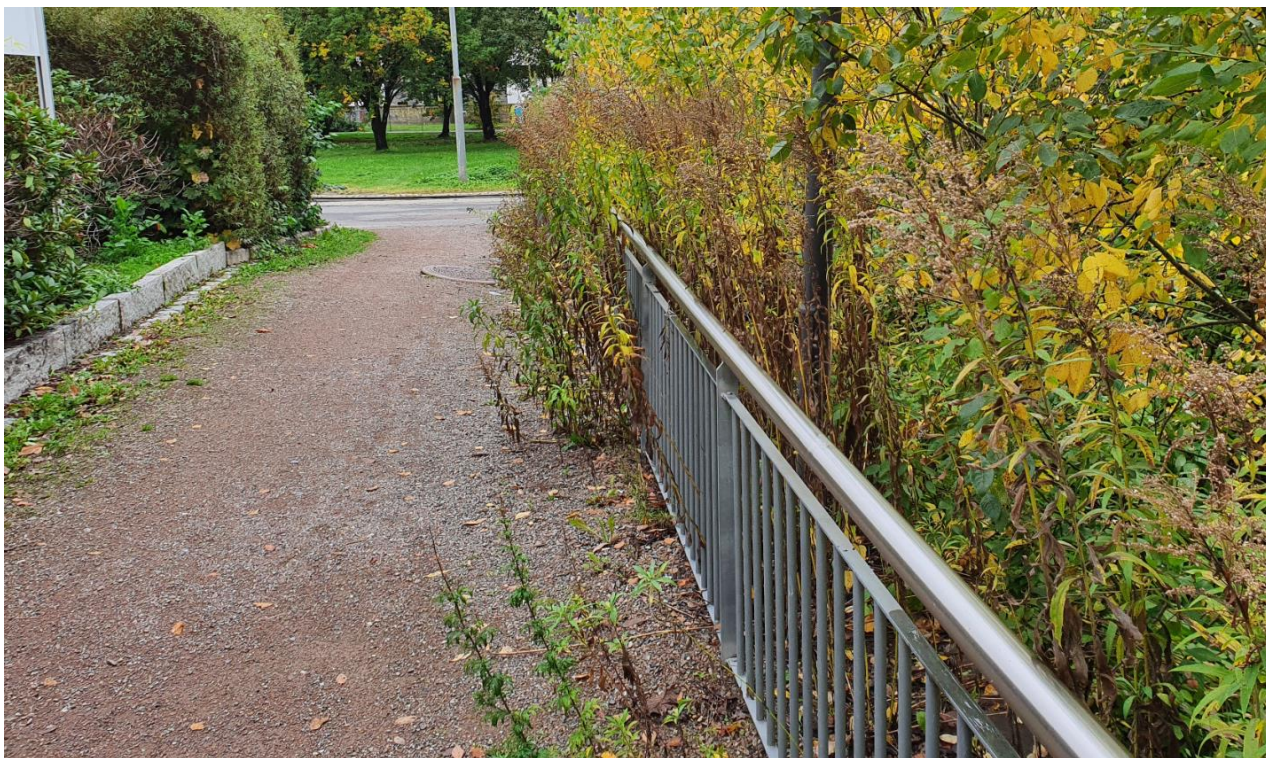
Figur 3: Kanadagullris til høyre i bildet, trikkesløyfa i bakgrunnen.

Bekjemping før gravearbeider: Områder bør slås/luces før arbeid for å unngå spredning av frø i anleggsområdet. Arten kan videreutvikle frøstand selv om den kuttet når den står i blomst.

Oppgraving: Graves opp slik at alt av røtter og jordstengler blir med. Dersom gravearbeider gjøres på høst, vinter og vår må det graves 0,5 m ned i en radius på 1,5 m rundt individet, pga. at det ligger jordstengler her. Dersom gravearbeider skjer på sommeren kan det graves 0,5 m ned i en radius på 0,5 m rundt nye individer. Topplaget (20 cm) i 2 meters radius rundt bør tas med.

Tildekking: Tildekkes med 3 m fyllmasser, eller med ugjennomtrengelig duk og 0,5 m fyllmasser.

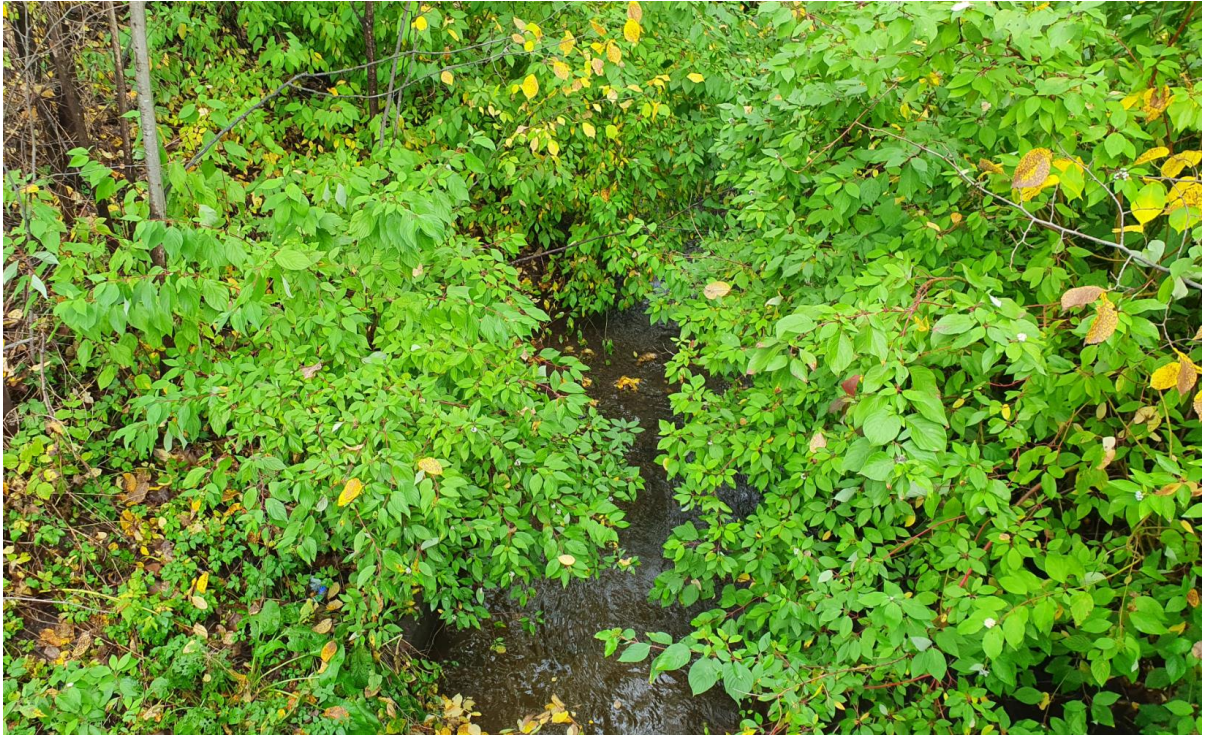
Figur 4: Tett kratt av alaska- og sibirkornell (begge SE) langs bekken i området ved trikkelsøyfen.

Ved trikkelsøyfen er det en noen gråseljer på plenarealet i øst. Trærne utgjør ikke noen del av kantvegetasjonen langs vassdraget da det nærmeste står i en avstand på ca. 15 meter med plenareal imellom vassdraget og trærne. Kantvegetasjonen langs vassdraget i trikkelsøyfen består av en smal brem med småvokste trær av bjørk, ask, spisslønn og alm iblandet store mengder alaska/sibirkornell (SE).

3. Andre fremmedarter i tiltaksområdet bør graves opp med rot og leveres til komposteringsanlegg for hageavfall, med mulig unntak av alaska/sibirkornell langs Hoffsbekken. Disse står svært nære vannforekomsten og graving i de bratte skråningene vil kunne gi ustabile kantsoner i tillegg til at det kan føre til at mye masser havner i vassdraget. Eventuell fjerning bør utføres sommerstid med lav vannføring og med lett utstyr.

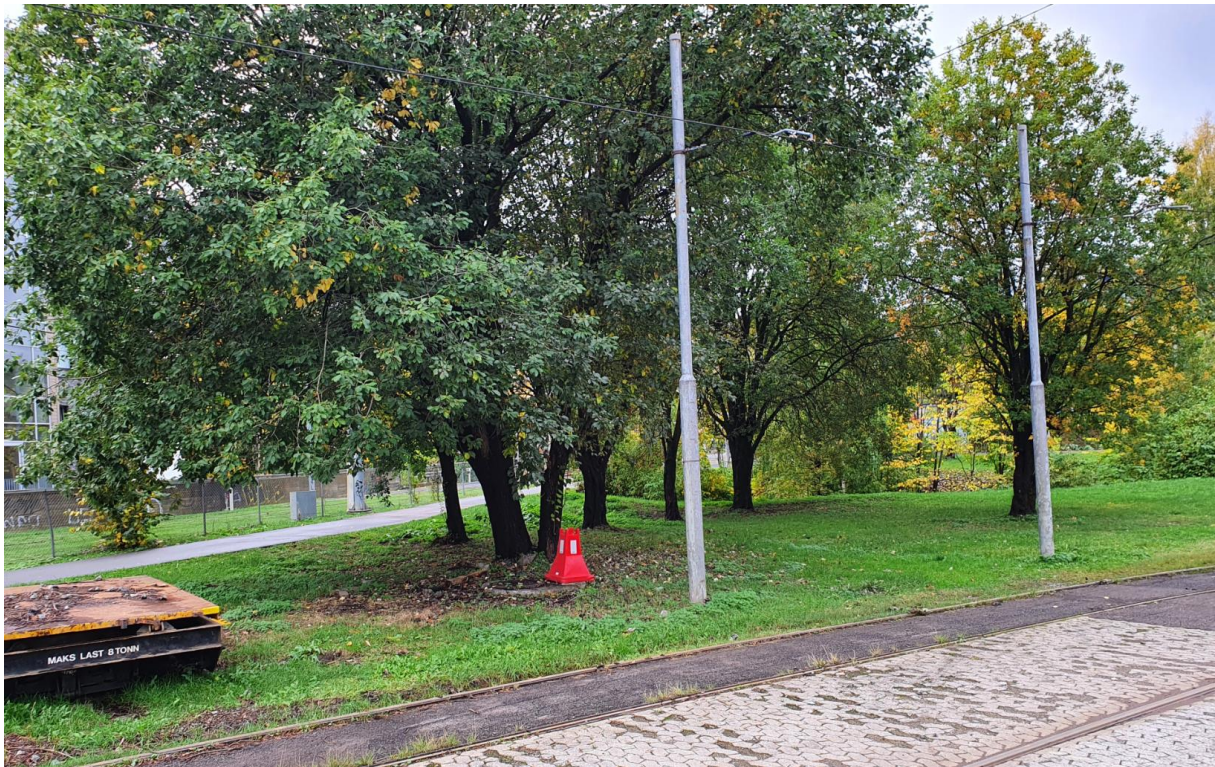
Figur 5: En gruppe med gråselje står på plenarealet øst i trikkesløyfen.

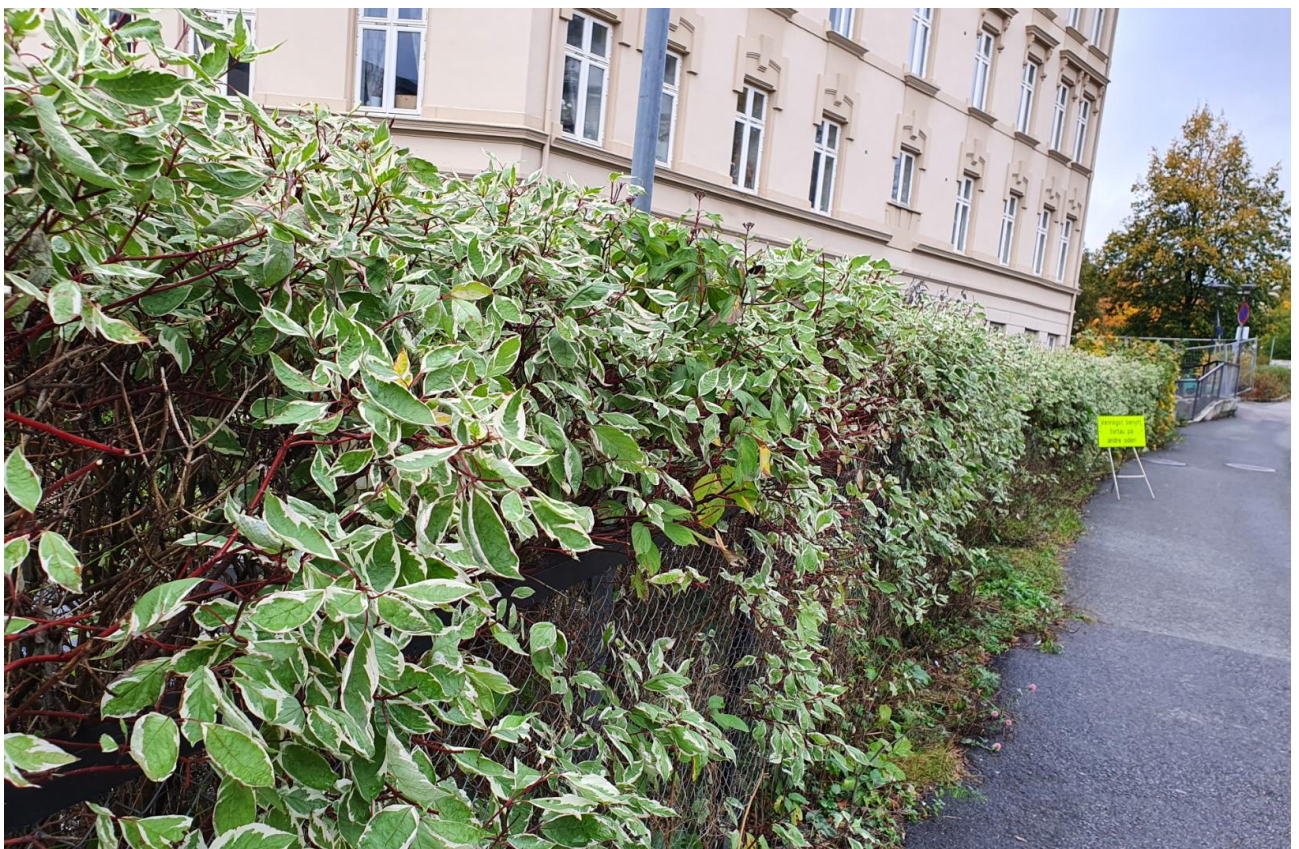
Figur 6: Langs vestre side av Nedre Skøyen vei er det plantet en hekk med alskakornell. Arten er listet med svært høy risiko (SE) i norsk fremmedartsliste (2018). Helt til høyre i bildet, i området der anleggsgjerdet er oppført, blir alskakornell avløst av blankmispel (også SE).

Ellers utgjøres all beplantning i Skøyen terrasse av fremmede arter, enten det står i bed eller er plantet i områder mellom biloppstillingsplasser. De dominerende artene er snøbær (høy risiko (HI)), blankmispel (SE) samt alaska/sibirkornell (SE).

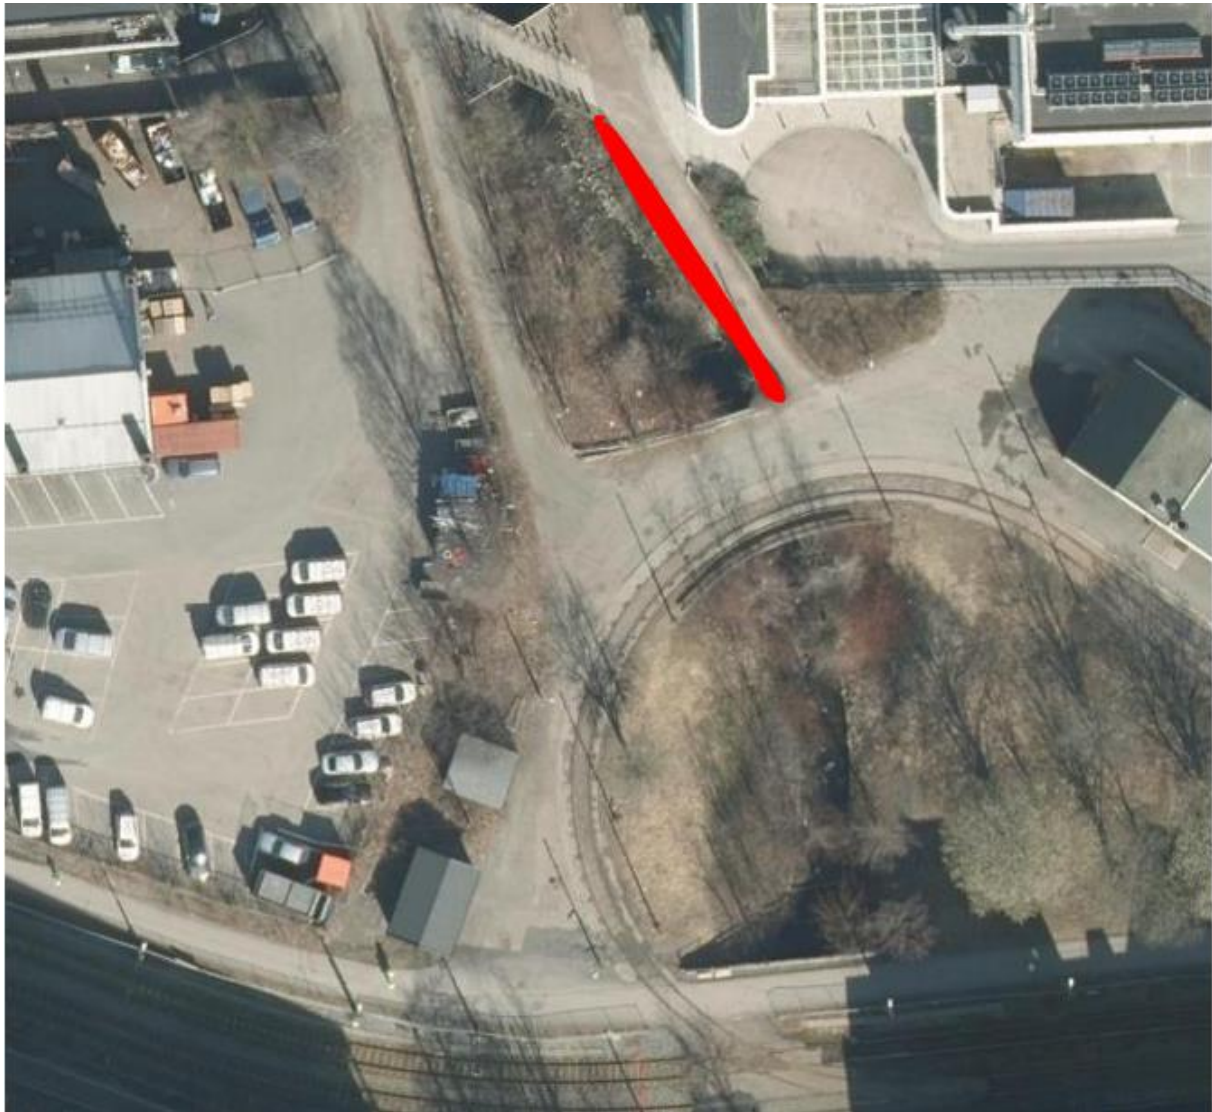
Ellers er området i stor grad preget av fremmedarter, som er plantet i hekker og bed. Disse bør fjernes og leveres til komposteringsanlegg. En bestand av kanadagullris, som er klassifisert som en art med svært høy risiko for spredning i norsk fremmedartsliste, ble registrert langs Hoffsbekken. Ved eventuelle gravearbeider i dette området må det tas spesielle hensyn for å unngå videre spredning av arten.

Figur 7: Området hvor det ble påvist kanadagullris høsten 2020.

Oppfølging: Bør overvåkes i 2-3 år. Ev. nye forekomster bekjempes.
