Erfaringsrapport fra KA 23

Om prosjektet

Kristian Augusts gate 23 er vernet etter plan- og bygningsloven. Bygget er tegnet av Bjercke & Eliassen og stod ferdig i 1950. Da var det hovedkvarter for Norsk Arbeidsgiverforening. Kontorbygningen har svært høy arkitektonisk og kulturhistorisk verdi.

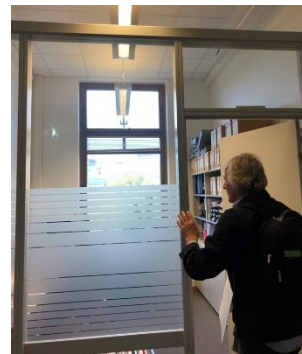
Figur 3 Bilde fra ombrukskartlegging

Ombrukskartlegging ble gjennomført i flere omganger og ble delt inn i to hovedfaser. Først med byggherre (prosjektleder, energi- og miljørådgiver, ombruksrådgiver fra Multiconsult, arkitekt fra Arcasa og entreprenør fra Seltor). Ombruksrådgiver og miljørådgiver, utarbeidet et ombruksnotat (se vedlegg 2 og 3). Her ble det satt opp en plan for bevaring og ombruk, med fargekoding etter hva som var enkelt å ombruke (grønt), hva som trengte videre avklaring (gult), og hva som var lite hensiktsmessig å ombruke (rødt).

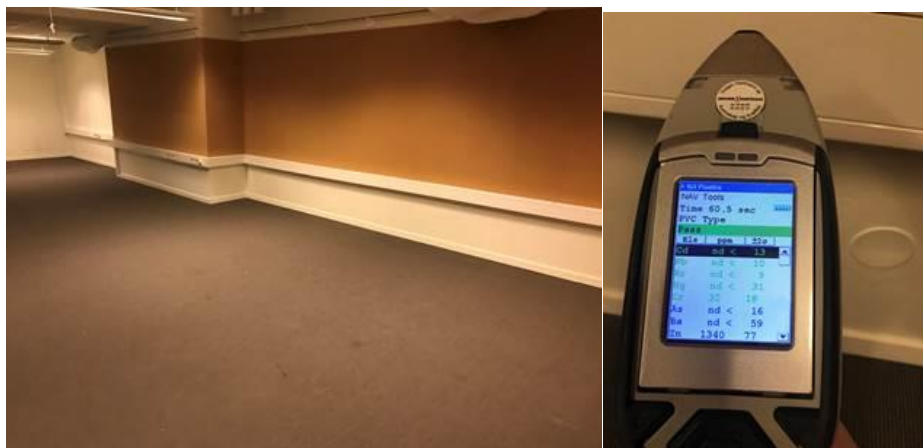
Figur 4 Kontroll for å sikre at kabelkanaler ikke inneholdt bly

Det ble også gjennomført XRF-målinger for å sikre at kabelkanalene ikke inneholdt bly.

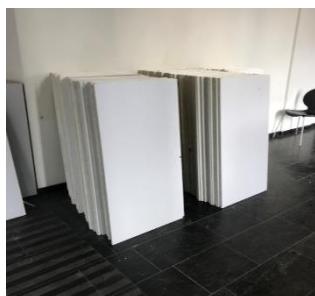
Figur 5 Bilder fra ombrukskartlegging og oppsamling av materialer til ombruk for andre prosjekt

Det resulterte også at over 8 tonn med kjøkken og skillevegger ble gitt bort til Bruktrom og ombrukt eksternt (se vedlegg 6). I tillegg ble ca. 165 m² med himlingsplater og ca. 70 lm med kabelkanaler gitt til Kristian August gate 13-prosjektet.

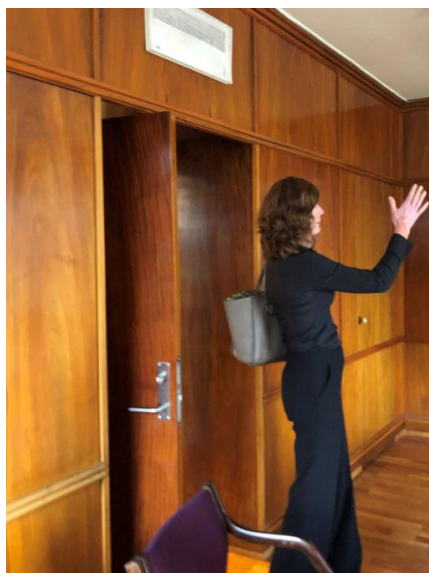
Figur 6 Bilder fra demontering av veggpanel og vinduslister- som ble remontert.

Trepanel som var i 8 etg. ble bevart. I peisrommet og i et hjørnerom ble panelene merket, demontert, mellomlagret i kjeller og remontert. Dette for å få inn teknikk, som romregulering og ventilasjon.

Glassene i vinduene ble byttet, mens karmene ble bevart. Karmene ble merket og demontert.

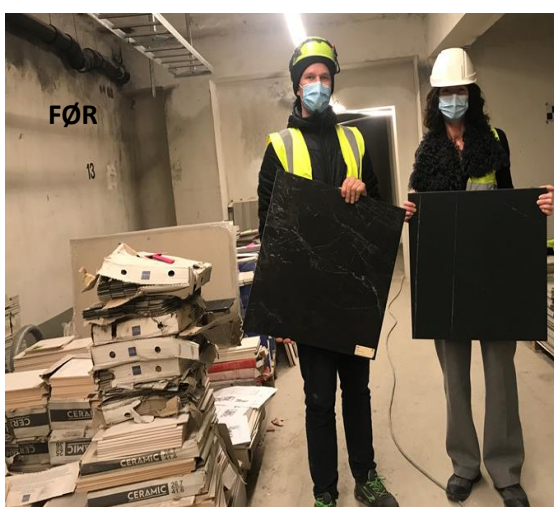
KA 23 fikk i tillegg tre paller med restrestflis fra Kristian august gate 13-prosjektet. Det ble byggherre som motiverte, koordinerte logistikken med henting, levering, sortering og telling. Dette ble ganske tidkrevende. Arkitekt og flislegger tok også flere runder for å sikre et godt resultat. Dette burde ha blitt avklart tidligere i prosjektet- hvor det f.eks. var avsatt en pott til ombruk og en egen ressurs til å følge opp ombruksmaterieill.

Vi hadde ingen ombruksrådgiver i prosjektet som koordinerte ombruk, så byggherre satt mye med denne rollen og brukte mye tid på å motivere og koordinere ombruksflis inn i prosjektet. Dette var ganske tidkrevende.

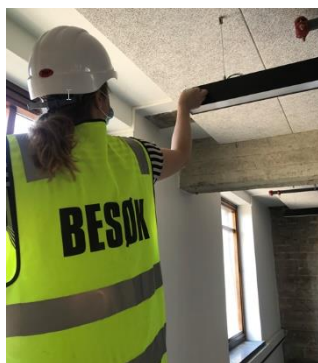
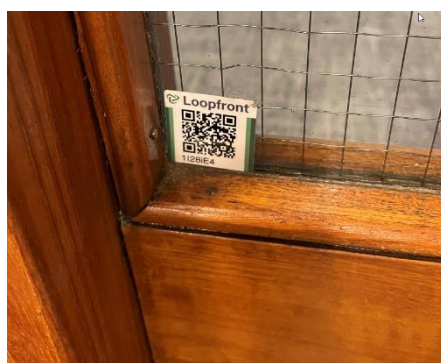
For å sikre fremtidig ombruk av materialene i KA 23, er de ombrukbare materialene merket med QR-koder i den digitale plattformen Loopfront og tilknyttet nødvendig FDV for fremtidig ombruk.

QR-kodene var veldig fine å merke de ombrukbare komponentene våre, og systemet har utviklet seg mye fra da vi startet med dette i 2021.
