# 도시재생을 통한 복합문화공간의 유니버설디자인 특성 평가

## A Study on the Evaluation of Universal Design Features in Complex Cultural Space in Urban Regeneration Projects

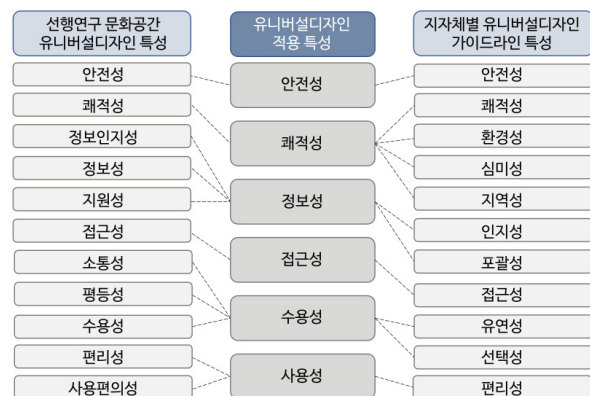
<그림 1> 유니버설디자인 적용 특성

선행연구에서 나타난 유니버설디자인 특성을 전부 포함할 수 있도록 유사의미를 추약하여 정리하였다. 예를 들어 정보성의 경우 유사의미인 정보인지성, 정보성, 지원성, 인지성을 정보성으로 정리하였다. 이를 바탕으로 유니버설디자인 특성에 관한 세부내용을 아래 <그림 1>과 같이 최종적으로 안전성, 쾌적성, 정보성, 접근성, 수용성, 사용성으로 도출하였다.

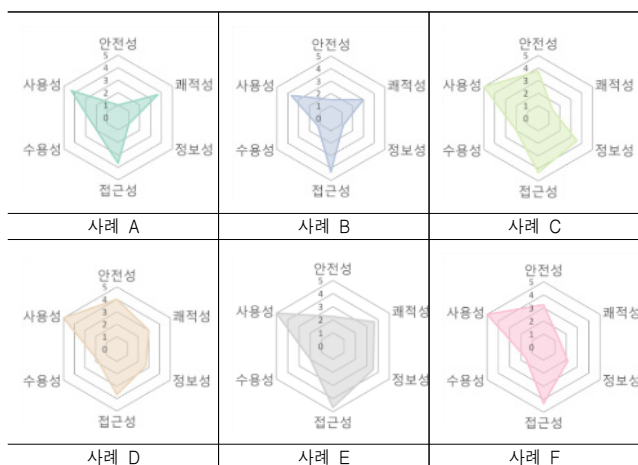
<표 15> 사례별 유니버설디자인 특성 평가 종합 분석 결과

본 연구는 도시재생을 통한 복합문화공간의 유니버설 디자인 살펴보았다. 유니버설디자인 특성 평가 결과 전체적으로 사용성이 높고, 수용성이 낮음을 알 수 있었다. 사례별 유니버설디자인 특성 평가 종합 분석 결과를 아래 <표 15>와 같이 나타내었다.

사례를 종합 분석한 결과 평가항목 중 유효폭, 활동공간과 같은 공간크기는 공통적으로 양호한 결과를 보이는 반면 점자표시나 안내표시, 점형블록 등의 설치물은 없거나 미흡한 부분이 많다. 점자표시나 점형블록이 필요한 시각장애인이 불편함을 겪을 수 있으며 유도차, 휠체어, 음성가이드 등의 대여코너가 없고 안내표지가 없어 노인, 유아동반자, 휠체어사용자, 보행곤란자, 시각장애인 등이 어려움을 겪을 수 있다. 이처럼 낮게 평가된 항목들이 구조의 변경이 필요하지 않는 설치물이므로 개선되어야 한다.
