# 任职资格答辩报告

姓 名：何 涛  
公 司：舜宇光电  
认证岗位：量产技术  
认证等级：工程师  
日 期：2024年8月

### 三、典型项目/关键事件举证—自研马达污点改善研究

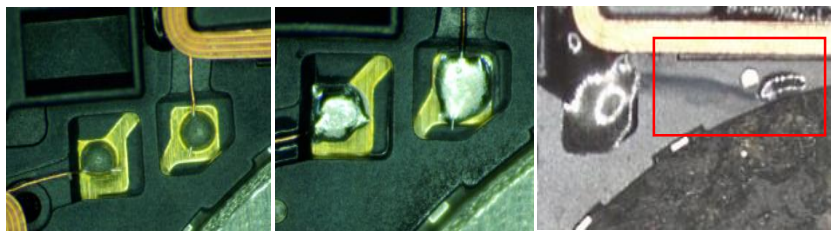
原工艺流程：

问题点：1.工序多，流转时间长；2.锡膏涂布存在点偏导致污点；3.锡膏助焊剂需超声波溶液清洗，且存在残留；

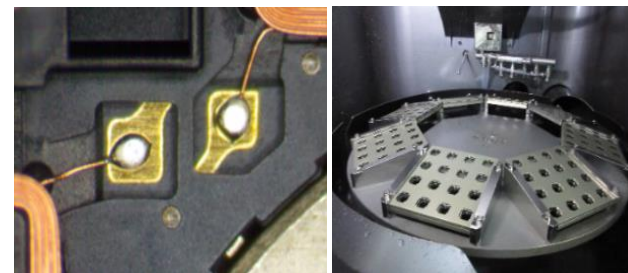
改善工艺流程：

改善后：1.取消锡膏涂布\预固化\超声波后烘烤工序，产品流转时间加快，particle引入减少；  
2.离心清洗代替超声波清洗，提升清洗良率，节省溶液成本；

■ **价值贡献**：通过导入JSBB工艺，解决锡膏、助焊剂残留污点问题，工序精简，减少particle引入；

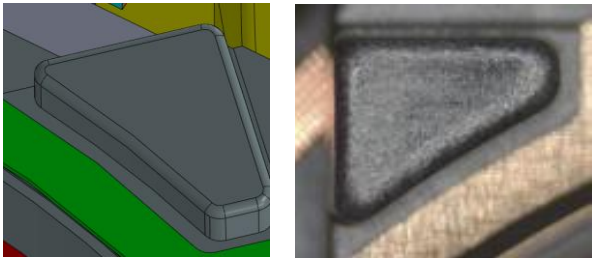
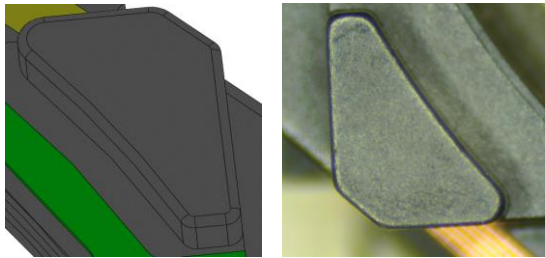
SL15301A	SL15302A
镜头重量(mg)	380	350
弹片K值(mN/mm)	85	81
弹片预压段差(um)	100	100
AF下行程(μm)	最小行程140 实测机械行程200	最小行程130 实测机械行程190
载体Stopper材料	94HT	94HT
载体Stopper设计面积(mm^2)	0.529	0.718
载体Stopper设计外侧R角(mm)	0.08	0.05
实物特征

小结	SL15302A凸台R角相比SL15301A凸台R角明显小；

◆ 小结：SL15302A马达线加载凸台R角比SL15301A小；

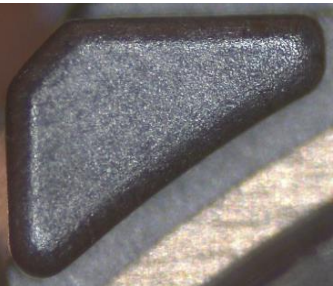
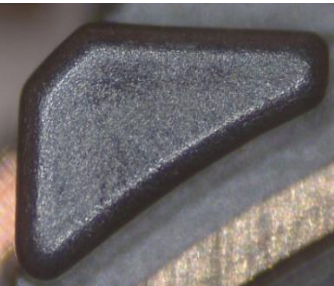
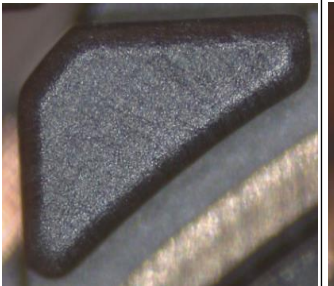
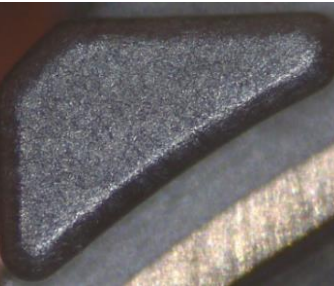
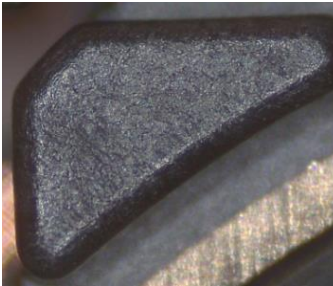
振动时间		20min	30min	40min	50min	60min
R角改 善前	起屑比例	2/5	3/5	5/5	5/5	5/5
	图片

R角改 善后	起屑比例	0/5	0/5	0/5	0/5	0/5
	图片

◆ 小结：线加载凸台R角加大激发60min无起屑，改善效果明显，可靠性无异常，可靠性微跌、定跌后拆解凸台未起屑；

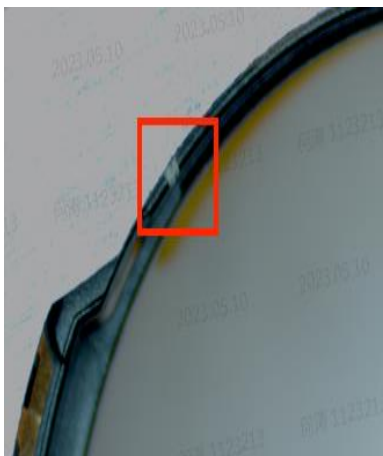
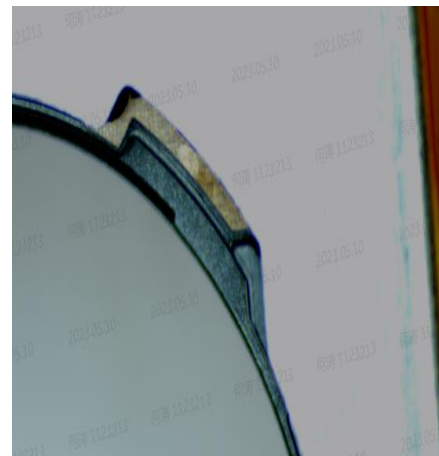
- **问题点**：成品马达外观检验后物料，白点比例27%；
- **改善方案**：吹尘工序移至整合扫描后；

分类	抽检数量	异物	不良率
成品吹尘前	200	68	34.00%
成品吹尘后	200	26	13.00%

- ◆ **结论**：吹尘后移可以有效减少出货马达脏污，吹尘后还有13%白点，吹尘能力需进行提升；
- ◆ **下步计划**：成品马达吹尘能力研究；

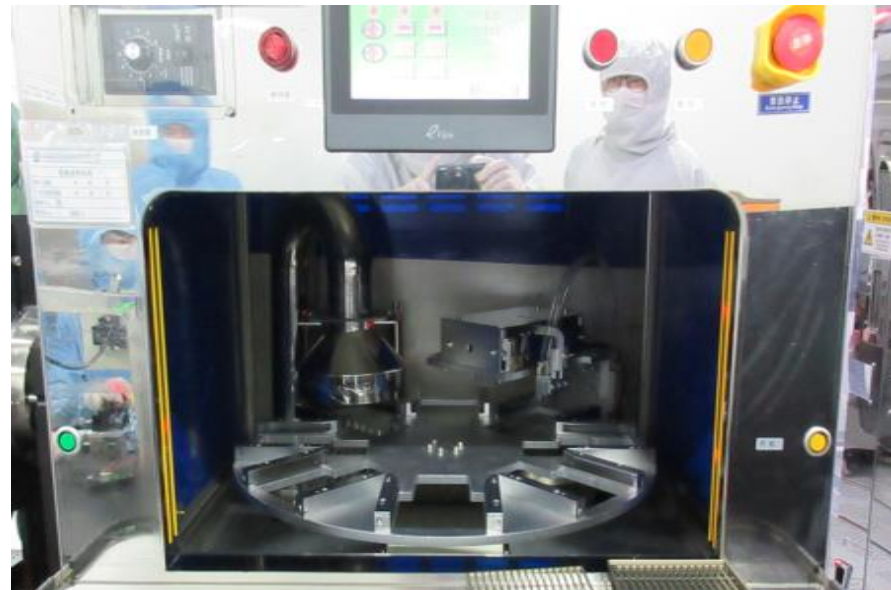
离心吹尘

优势：效率高，成本低，  
风险小  
风险：除尘效果相比集尘  
器和插入式吹尘要差

◆ 小结：综合评估，离心吹尘风险较小，吹尘效果需进行提升；

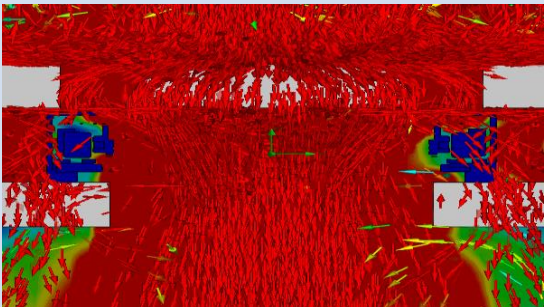
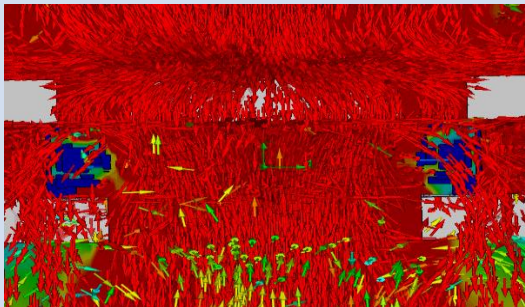
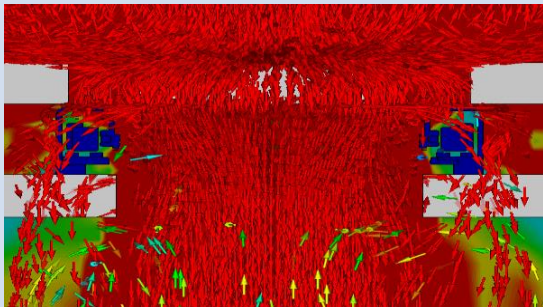
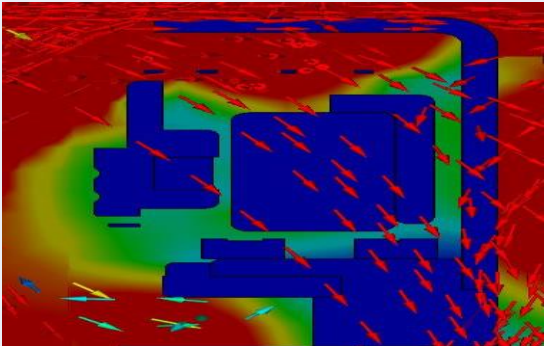
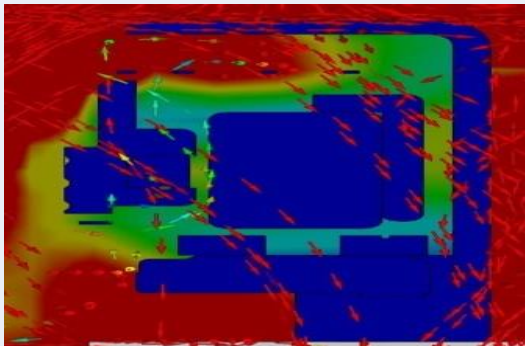
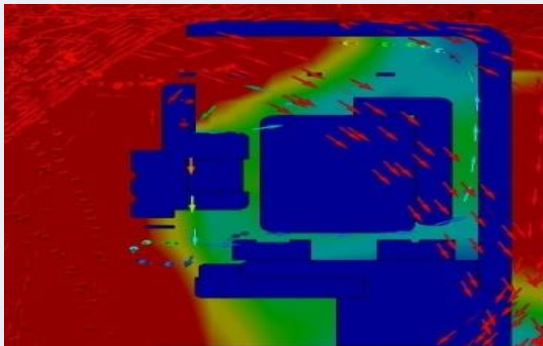
喷嘴距离马达高度	1cm	2cm	3cm
仿真

2、喷嘴高度影响：统一喷嘴气压为0.5MPa，验证1cm、2cm、3cm不同喷嘴高度对马达内部风速影响

马达内壁最小风速

1.286m/s

1.071m/s

0.857m/s

➤ 小结：喷嘴高度越低，马达内部风速越大，理论吹尘效果越好；

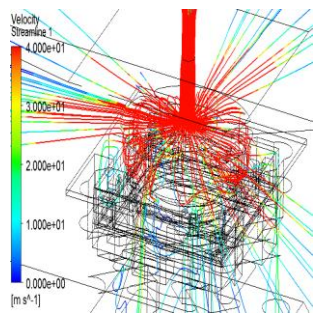
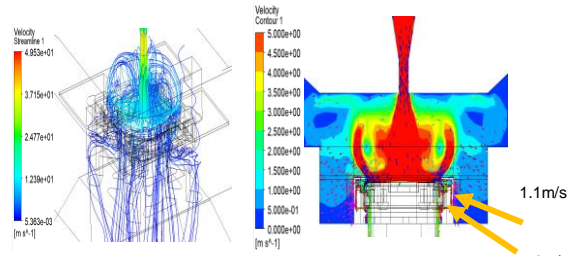
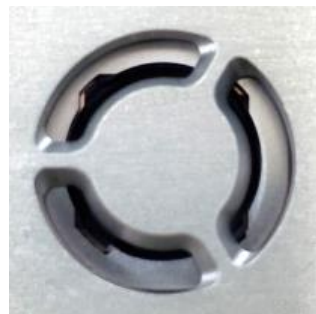
<p>基本为无效流量，一部分由于<b>盖板遮挡</b>未流入，另一部分从导流柱和马达<b>缝隙</b>中流出</p>

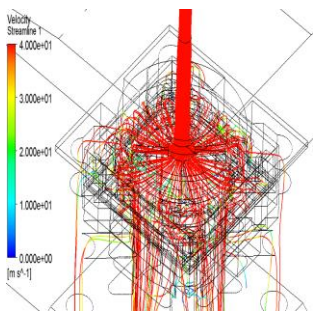
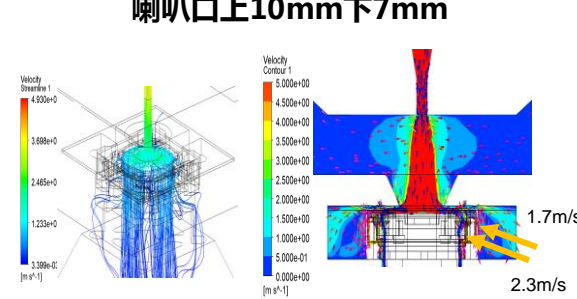
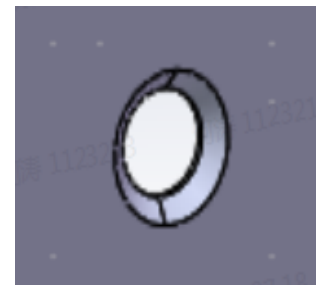
改善方案 ①修改盖板 ②导流柱增加导流道 ③导流柱直径8mm增大至10mm

<p>有效流量多，且均匀性有改善</p>

◆ 小结：离心吹尘喷嘴优化，导入导流吹尘盖，吹尘后物料白点不良率降低至5%以内；
