REF: OBRA 822 -CONTRATO C19-082 PRESTACION DE SERVICIO PARA REALIZAR MANTENIMIENTO PREVENTIVO Y CORRECTIVO A SUBESTACION ELECTRICA ZONA VERDE CALLE 5, HOSPITAL UNIVERSITARIO DEL VALLE "EVARISTO GARCIA" E.S.E CALI VALLE DEL CAUCA

INFORME MANTENIMIENTO SUBESTACION CALLE 5

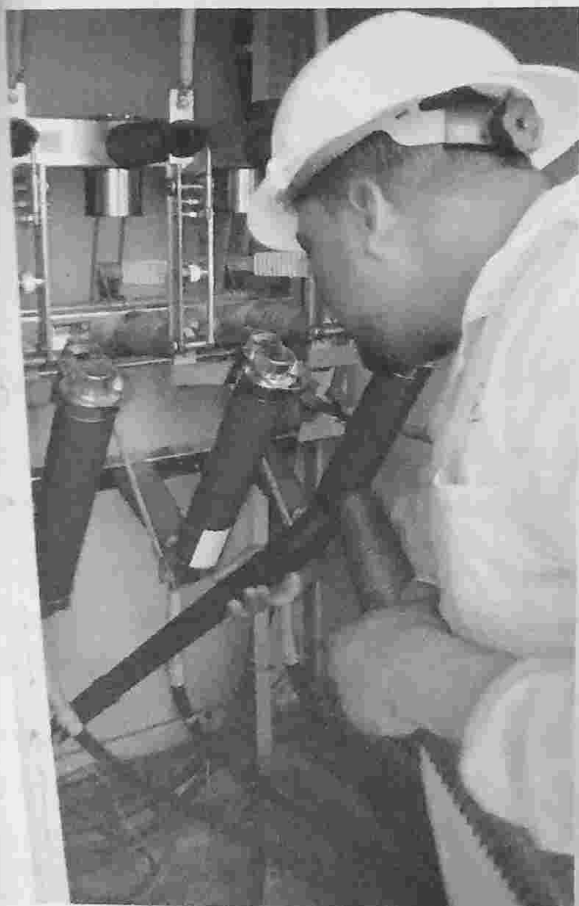
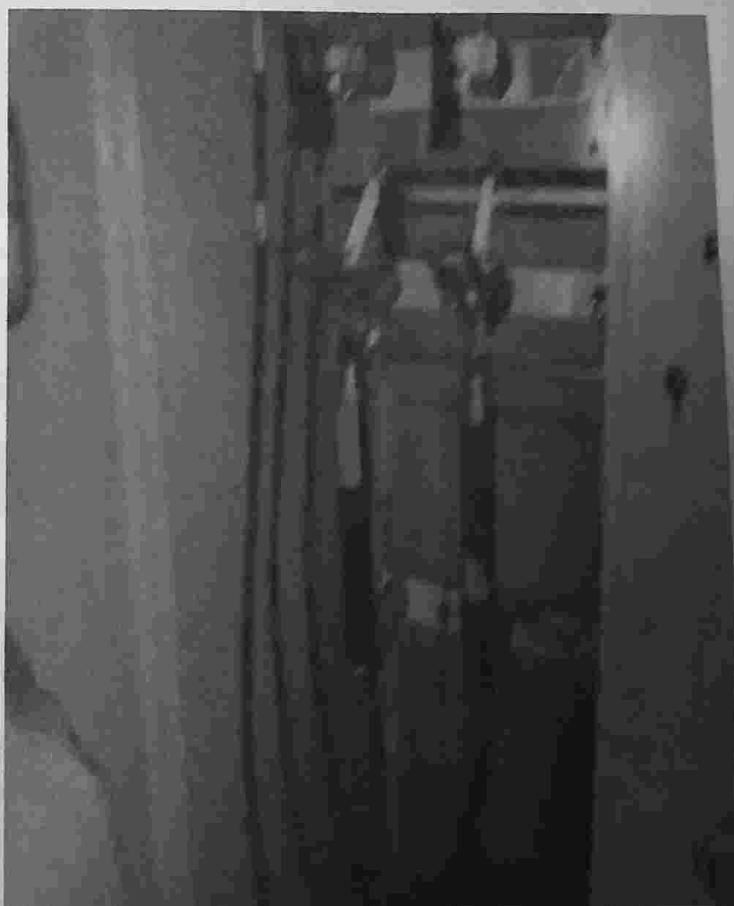
Ilustración 5. Celdas seccionadores MT

Se realizó desconexión de barraje de media tensión, se realizó ajuste y calibración en mecanismos de apertura y cierre, limpieza general a interior y exterior de celdas. Conexión a barraje en media tensión ajuste, lubricación a cada uno de los puntos de conexión en la celda, para los seccionadores de los transformadores de 400 KVA y 500 KVA en Aceite.

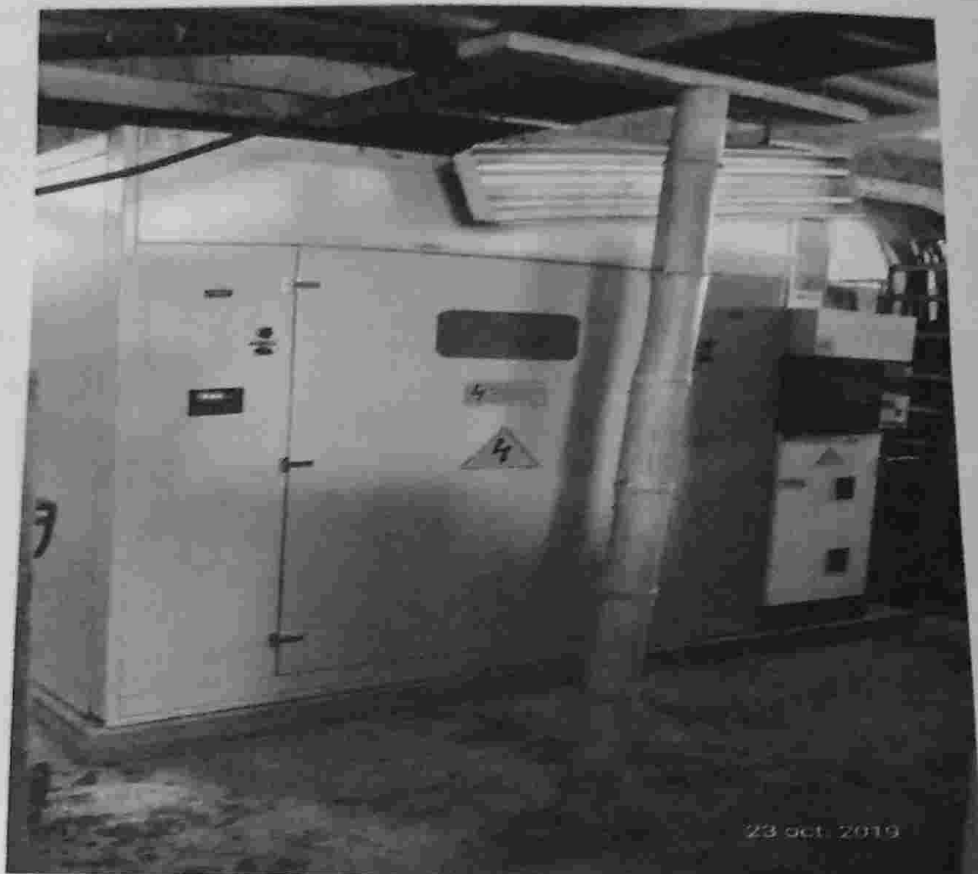
Ilustración 6. Celda transformadora seco y celda seccionadora en SF-6 color Blanco

Para el transformador seco 500 KVA que está equipado con seccionador en SF-6 en la salida para proteger alimentador en media tensión a transformador Pad Mouted 500 KVA en Pediatría, se realizó limpieza total externa, ajuste en sus pernos de conexión y lubricación.

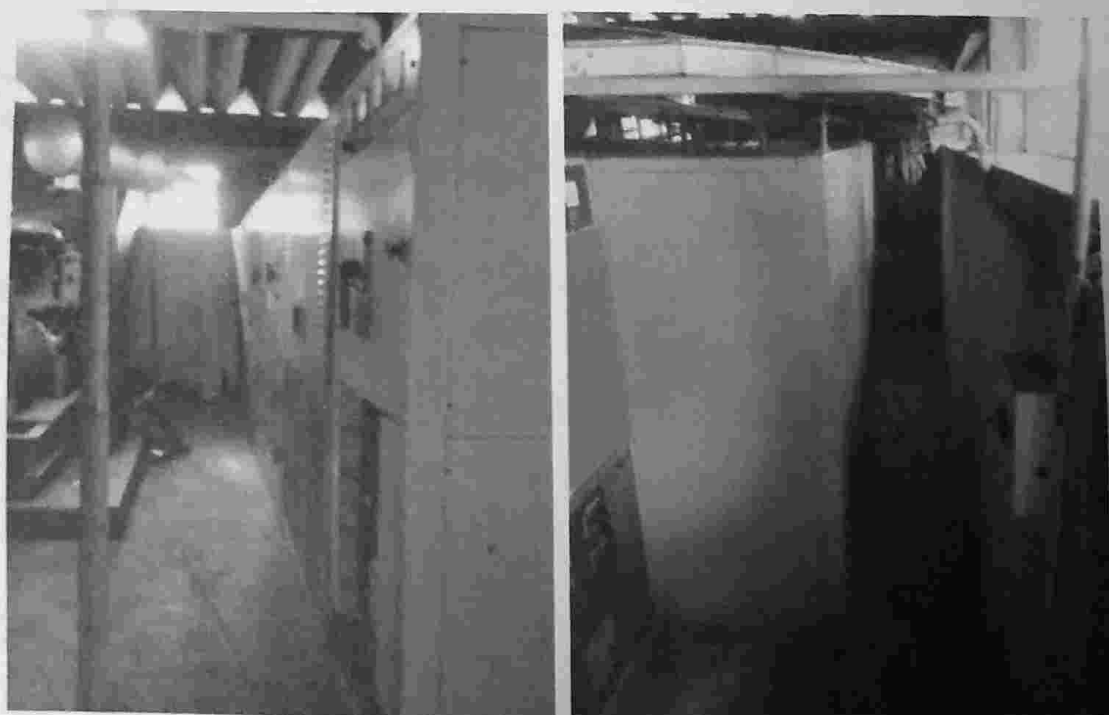
Ilustración 8. Tableros baja tensión S.E Calle 5

Revisión estado en conexión en cada punto de conexión en barraje fases, barra de tierra, barra de neutro, interruptores, estado de cable y bornas terminales.

Se realiza ajuste en cada terminal de conexión, lubricación, limpieza interna y externa de los tableros, retirando telarañas, polvo, residuos de roedores.

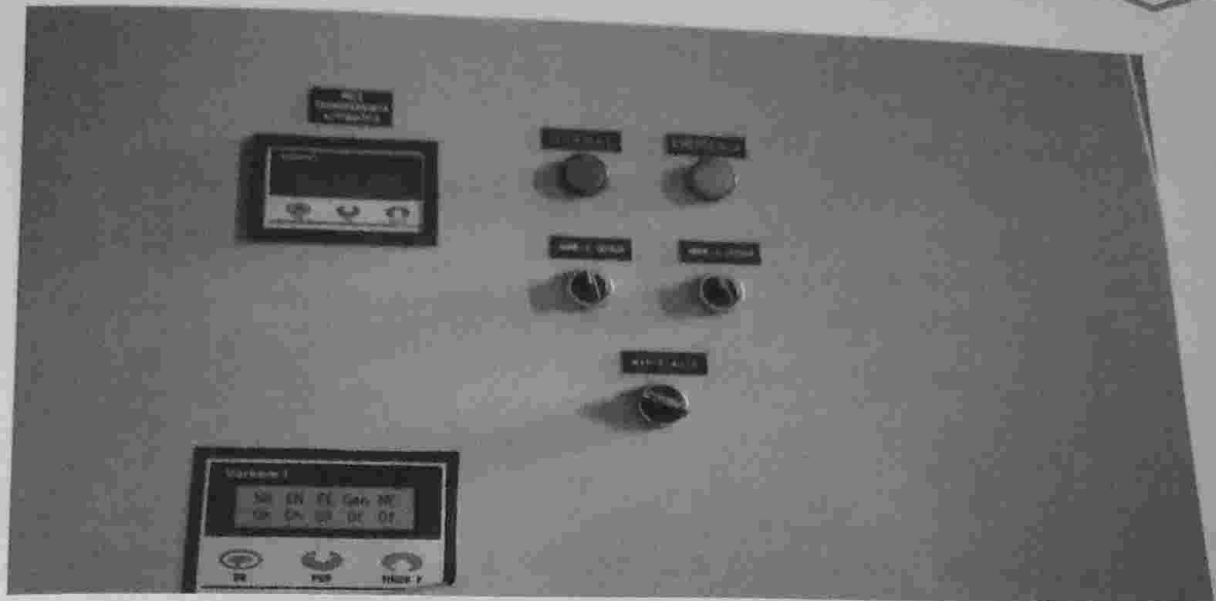
Ilustración 9. Relé transferencia Automática Vorkom I- existente Retirado

- Se retiro relé de marca vorko y cableado de control instalado en puerta de tablero.
- En puerta se amplía ranura para instalar nuevo relé Referencia ATL 610 marca Lovato.

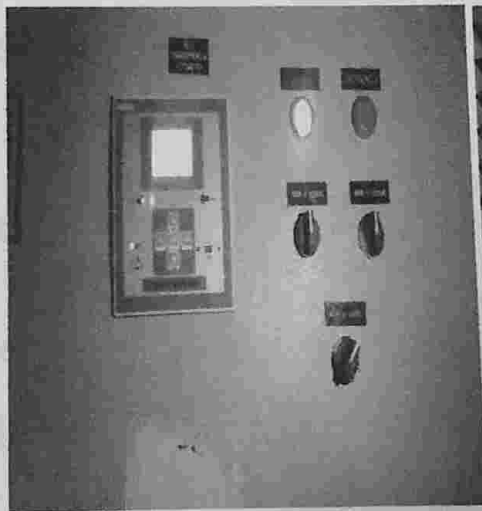
Ilustración 10. Relé ATL 610 Instalado

- Se toma señal de fase T, de barraje de emergencia, condición de operación de relé, tener las tres señale de tensión tanto de normal como emergencia.
- Se instala nuevo cableado de control.

- Se toma señal de 24 V DC, desde módulo de control en tablero de planta eléctrica, que nos garantiza que el relé en ningún momento pierda señal de energía para su óptimo funcionamiento (Se debe garantizar siempre buen estado de baterías).

- El relé en diseño con rango 0.1 a 90 segundos para programar tiempo de operación, por defecto viene programado a 6 segundos para realizar transferencia automática de normal a emergencia y viceversa. Tiempo que toma supervisar de tensión nominal de servicio y frecuencia. El tiempo de mas que se tome depende de la planta Eléctrica.

- Para centros hospitalarios de acuerdo a norma NTC2050 el tiempo máximo permitido es de 10 segundos (Incluye tiempo de planta y relé).

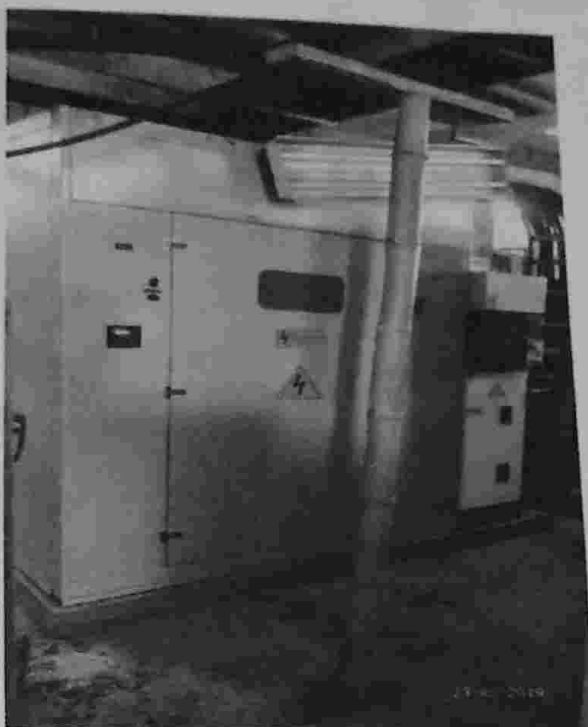
Ilustración 12. Celda transformadora seco 500 KVA y seccionador en SF-6

Limpieza interna y externa de celda de transformador retirando polvo, telarañas, residuos de roedores.
