# LÆRK !!! GÆLDER MOTOR/VÆRN MED FASEVENDER 6,3-10A ART.NR: R13-095115 TIL ELKLØVER

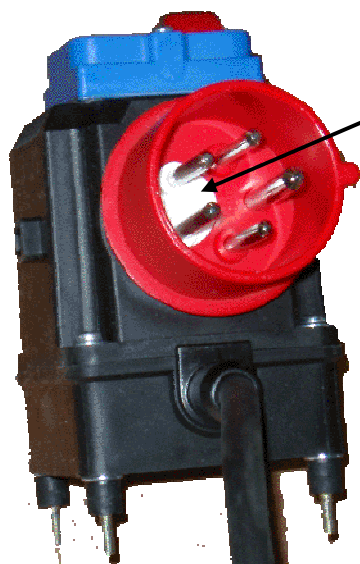
Fasevender med mejselspids

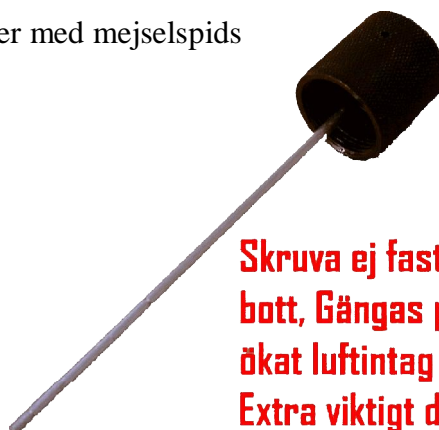
**Skruba ej fast oljelock i  
bott, Gängas på lätt för  
ökat luftintag till oljetank.  
Extra viktigt dom första 10  
minuternas körning. Tack!**

**Skruv ej fast oljelock i  
bott, Gängas på lätt för  
ökat luftintag till oljetank.  
Extra viktigt dom första 10  
minuternas körning. Tack!**

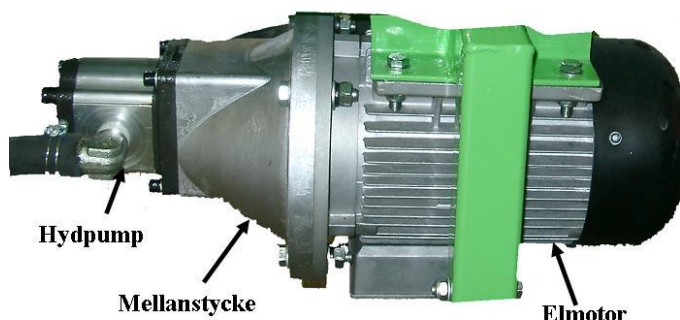
Hydpump

Mellanstycke

Elmotor

Motorskydd  
med fasvändare  
(mejselspår)
