## PLANES DE MANTENIMIENTO 2016-2017

**INFORME DE GESTIÓN**  
**PERÍODO ACADÉMICO AGOSTO-DICIEMBRE DE 2016**  
**DEPENDENCIA: SERVICIOS OPERACIONALES**

#### RAMPA DE ACCESO A CONSULTORIO MEDICO

OBRA: " ADECUACIONES DE LOS LABORATORIOS ALVERNIA, UBICADOS EN LA SEDE ALVERNIA  
DE LA UNIVERSIDAD MARIANA DE PASTO, DEPARTAMENTO DE NARIÑO"

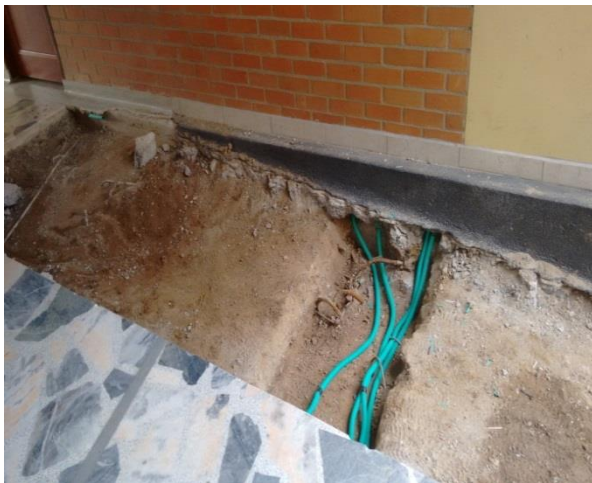
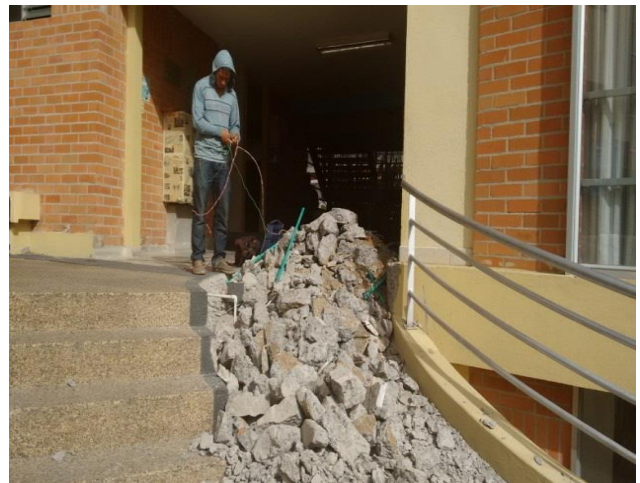
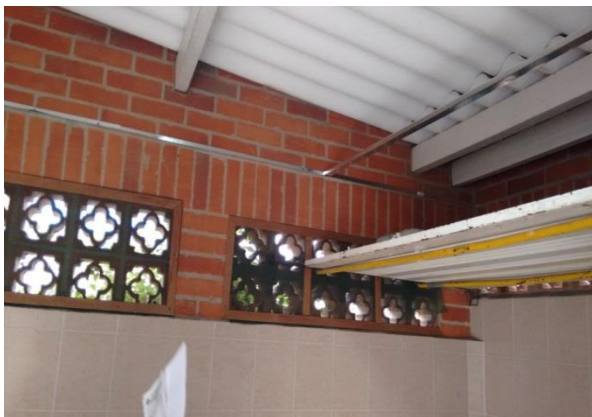
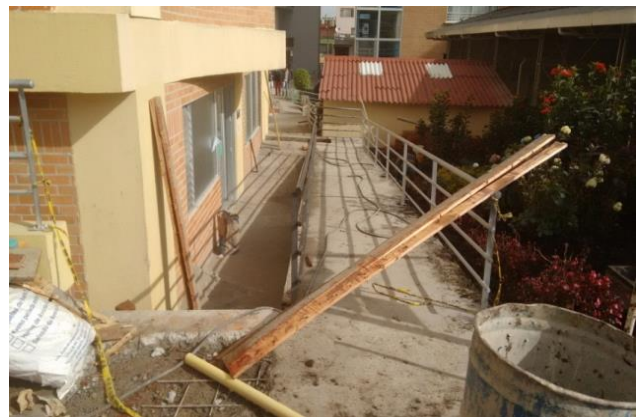
Con el propósito de brindar accesibilidad a las personas con dificultades de locomoción y dentro de la política institucional del cumplimiento estricto de la norma se realizó la construcción de la rampa para acceder al consultorio médico.

- Todas las rampas deben tener 1,40 mts. de ancho y una pendiente mínima del 8%. (Ya realizado en el bloque Jesús de Nazaret)
- Revisar pendiente de la rampa que va desde Bloque San Buenaventura a conectarse con el consultorio médico. Ampliar rampa de acceso al consultorio médico desde el parqueadero a 1,40 mts., y rampa al consultorio. (realizado)

Por tanto se contrató para adelantar dichas obras con el arquitecto GONZALO MOREANO, para que amplíe las rampas existente de acuerdo a la norma 1.40 de ancho y darle la inclinación mínima del 8% y adecuación del Consultorio Médico con las especificaciones antes mencionadas. Falta instalarle una mediacaña que ya se consiguió a través de la firma INMEDINOX DE Medellín para cubrir el 100% de los trabajos.

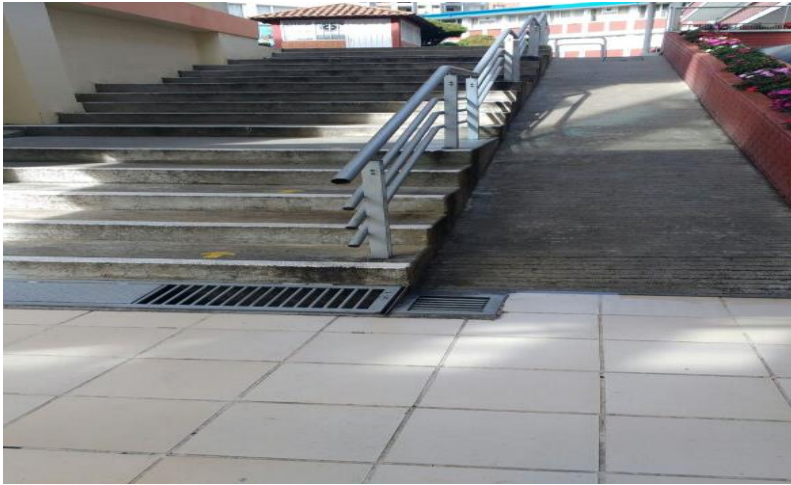
Año 2017

- Rampa desde Residencias hasta entrada Bloque San José no tiene la pendiente adecuada según la norma 8% como mínimo.
