PT. Salam Pacific Indonesia Lines

Instruksi Kerja

INSPEKSI SEAL KIT SECARA VISUAL

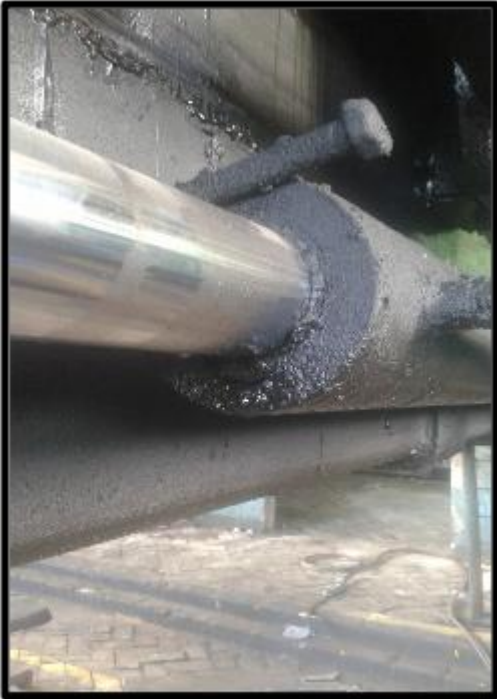
Oli sudah mulai merembes, pada kondisi seperti ini sudah mulai harus diorderkan seal kit dan dijadwalkan waktu penggantian seal kit tersebut.
2

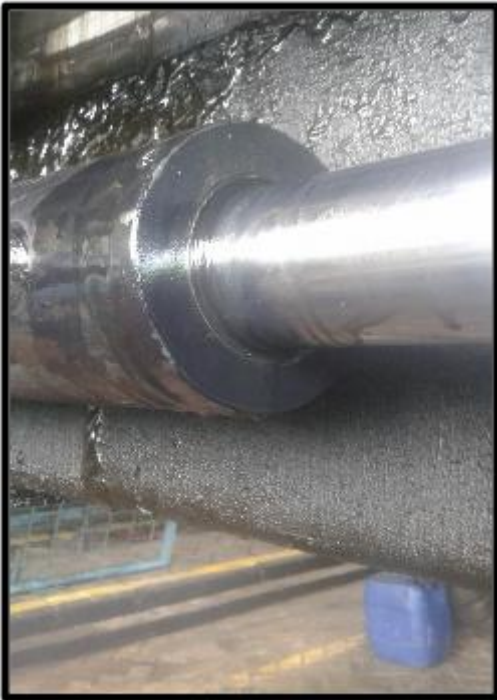
Oli sudah mulai menetes, pada kondisi seperti ini seal kit sudah harus siap dan dalam waktu dekat & dijadwalkan penggantian seal kit tersebut.
