■事故の概況

事故類型：人対車両

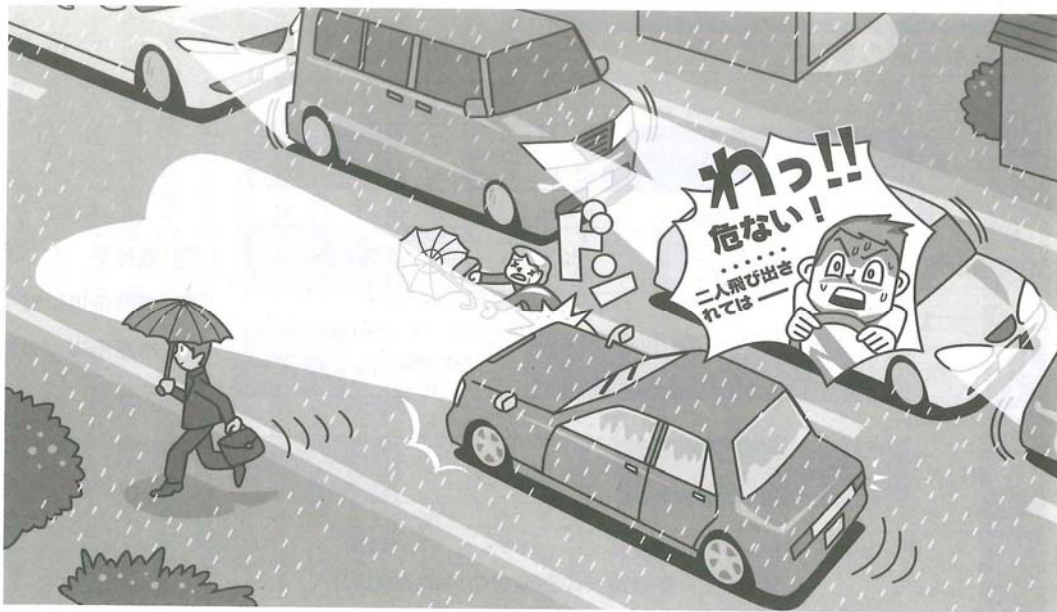
人と車参照

Aは往復二車線の直線道路を時速約35kmで走行していました。対向車線は渋滞していて、車両はほとんど止まっているように見えました。

突然、その渋滞している車両の間から男性歩行者が飛び出してくて、A車の直前を横断しました。Aは急ブレーキを踏み、かろうじてその歩行者を避けることができましたが、そのあとに続いて、駆け足のBが飛び出してきたので、避けることができずに衝突しました。

Bは早く家に帰りたいという心境で、数メートル先に横断歩道があるのを知っていましたが、前の歩行者が横断し始めたのを見て、その人に続き横断を開始し、A車と衝突しました。

Bの車両直前横断（飛び出し）が原因です。高齢者は身体的な能力が衰えている場合がありますから、同じ幅の道路を若い男性と同じ時間で横断できるとは限りません。飛び出しが危険なことだとBは認識していましたが、早く帰りたいという気持ちで横断してしまったようです。早く帰りたいのに事故を起こしてしまえば、元も子もありません。

急いでいても、少し先の横断歩道を渡った方が早く家に帰れる結果となってしまいました。

Aも雨で見通しが悪くなっていることや、対向車の渋滞に気付いていたのですから、もう少し速度を落として走行していれば、衝突を避けられたかもしれません。
