■事故の概況

事故類型：人対車両

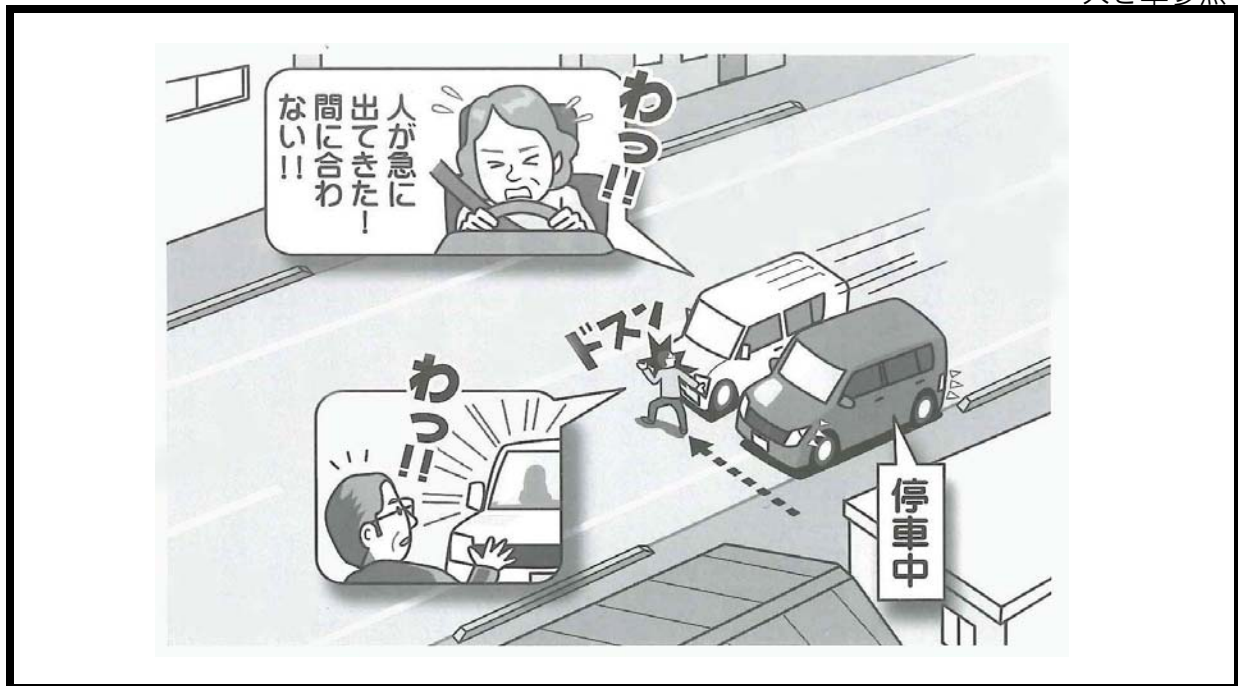
人と車参照

Aはいつも通る自宅へ戻るための道路を、速度制限を少しオーバーした時速約50kmで走行していました。左前方路肩付近に方向指示器を出した状態で停車している車両がいましたが、左方にかなり寄っていたことや周囲に人の気配がなかったことから、特に減速をすることなく通過しようとしてしました。

停止車両のすぐ右後方に達したと思った頃、突然車両の陰から横断してきたBに気付きましたが、回避動作をする間もなく衝突しました。

一方、Bは妻の運転する車両に同乗しており、目的地の駐車場が満杯だった為、付近の道路に車を停止してもらい助手席から降車しました。周囲の交通が閑散としていたので、左右の安全を確認せず横断を開始したところ、右方から走行してきたA車と衝突しました。

Aが前方に停車中の車に気付いていながら、十分な安全確認もせず、漫然と通過してしまったことに原因があります。運転者は路肩に停止中の車を発見したら方向指示器やハザードランプの点滅の有無にかかわらず、常に周囲の状況に気を配るとともに安全確認をしっかりと行い、歩行者などの突然の飛び出しに対してもすぐに対応できるよう、適切な速度で運転することが大切です。

歩行者も信号や横断歩道のない道路を横断することがいかに危険なことか、常日頃からしっかりと意識しておきましょう。
