■事故の概況

事故類型：出会い頭

■ 事故の概要

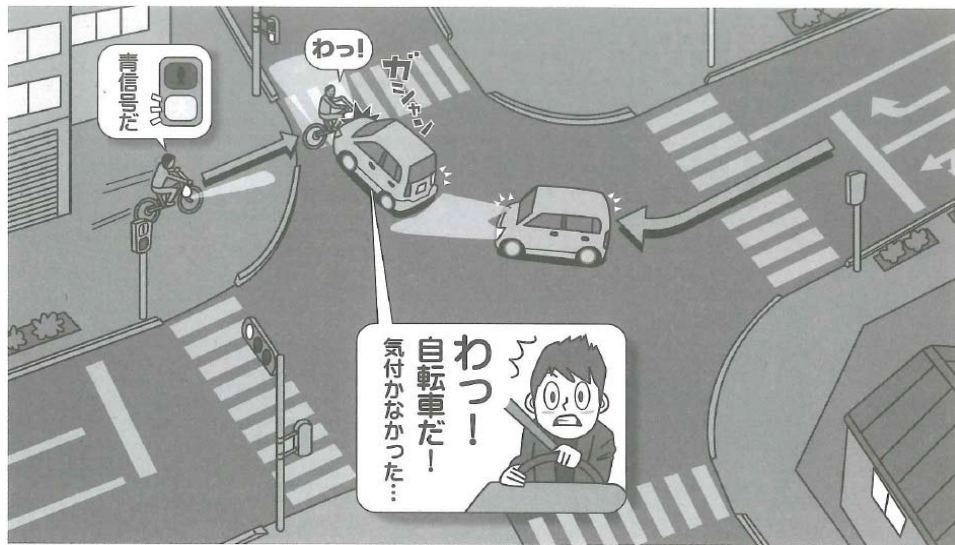
人と車参照

Aは交差点を右折した際、前から来る車に注意が向いていたこともあり、右折した先の横断歩道上の自転車に乗ったBに気付いたのは衝突する直前でした。「あっ」と思って急ブレーキを掛けましたが間に合わず衝突しました。

Bは往復2車線の道路にある歩道上を自転車で時速約10kmで走行していました。前方の交差点の信号が青だったので渡ろうと横断歩道に出た時、右折してきたAと衝突してしまいました。

今回の事故原因はAが横断歩道上のBを見落として進行したことです。しかし、Bにも見落とされた理由があると考えられます。自転車の速度は、時速約7～8kmから速い人だと時速約30km以上出す人もいます。歩道上を速い速度で走っている自転車は、歩行者との接触事故の危険が増えるだけでなく、車道から少し距離がある所を走るので見落とされやすくなります。また、道交法では、自転車は車道の左側を走る事になっていますが守られておらず、歩道上を走る自転車が多く、事故が多発しています。そこで「自転車は車両です。車道の左側を走りましょう。」と改めて強調されています。

四輪運転者は自転車を見落とさないように注意して運転することが事故防止の上で重要ですが、自転車に乗る人も四輪車に見落とされないように車道の左側を走るという基本的な交通ルールを守ったり、夜間は目立つ灯火や反射材をつけたりすることが事故防止にとって大切です。
