■事故の概況

事故類型：出会い頭

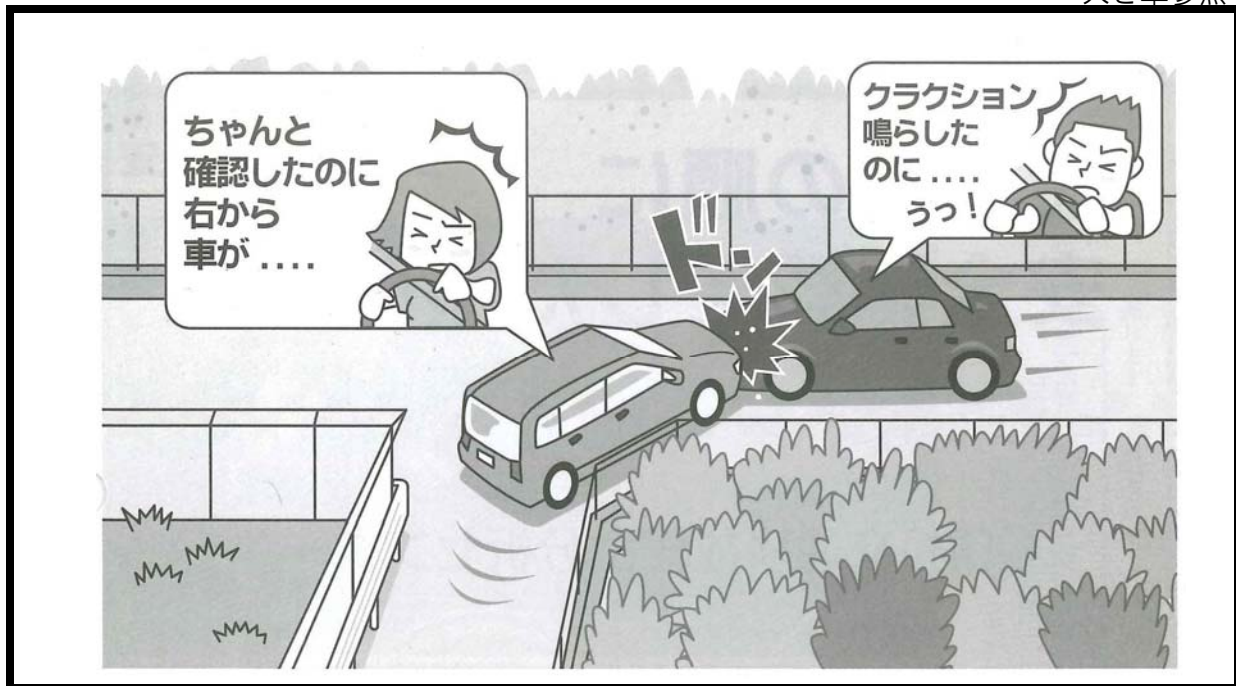
人と車参照

Aは往復一車線道路を走行していると、前方にT字路交差点を発見しました。T字路交差点には一時停止の標識も停止線もありませんでしたが、Aは一時停止をして、小刻みに前へ出て交差する道路の左方向を確認し、右方向を確認しようと右を見た瞬間、右方から進行してきたB車と衝突しました。

Bは直線道路を時速約40kmで走行しています。前方左に交差する道路を発見したので、時速約20kmに減速をしました。その直後、交差道路から出ようとしているA車を発見したのでクラクションを鳴らして注意を促し、A車が停止したのを確認したので、加速して進出したところ、突然Aが飛び出して来たので衝突しました。

Aは一時停止の後、左を確認してから右を見たと言っています。日本の場合、車両は道路の左側を通行するので右を見てから左を見る方が安全確認をする上で意味があります。左右の安全確認ができないまま発進したことが事故の原因です。

Bが鳴らしたクラクションをAは聞こえていなかったようです。クラクションを鳴らしたことに過度に頼りすぎるのは避けた方がいいでしょう。
