■事故の概況

■ 事故の概要

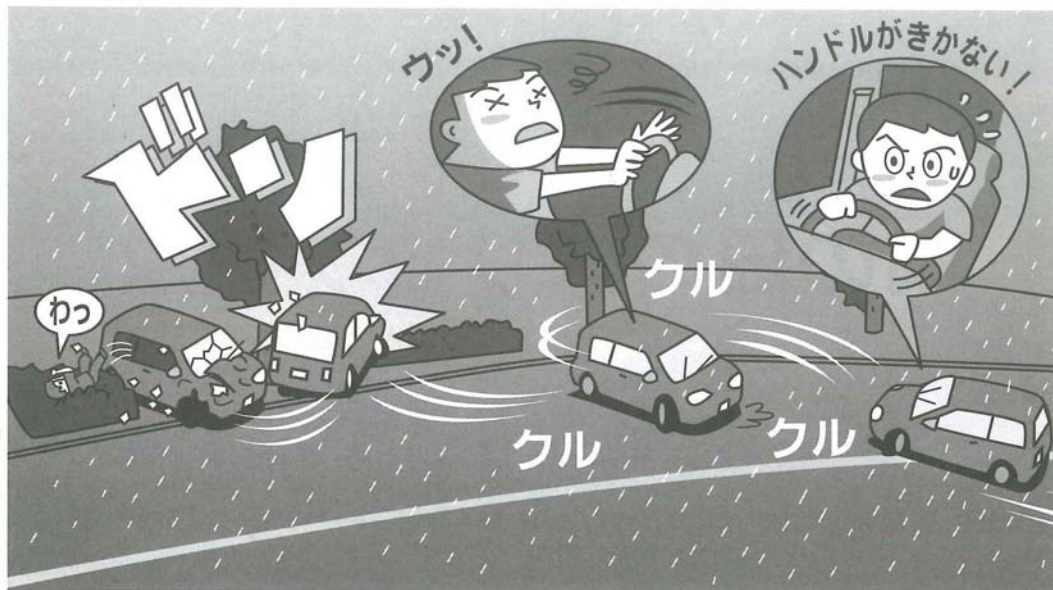
人と車参照

Aは制限速度50kmの緩やかな左カーブを時速約80kmで走行していたところ、下り勾配から緩やかな登りに差しかかる直前で、ハンドル操作が不能になりました。そのため対向車線にはみ出し、さらにスピンしながら対向車線側の縁石に乗り上げた後、立木に左側面から衝突しました。

シートベルト非着用だったAは、衝撃により後部ドアの窓から車外に放り出され、道路脇の植え込みに転落しました。

強い雨で水たまりなどもあり、滑りやすい状況にありながら、急いでいたため制限速度を約30kmも超えた速度で走行していました。また、この車両のタイヤは残溝が少なくなっていた為、ハイドロプレーニング減少を起こしたものと推測されます。

さらにシートベルト非着用だったため、衝突の衝撃により車室内の方々に衝突しながら車外に放り出されてしまいました。シートベルトをしっかりと着用していれば車外放出されることはなかったでしょう。
