■事故の概況

事故類型：正面衝突

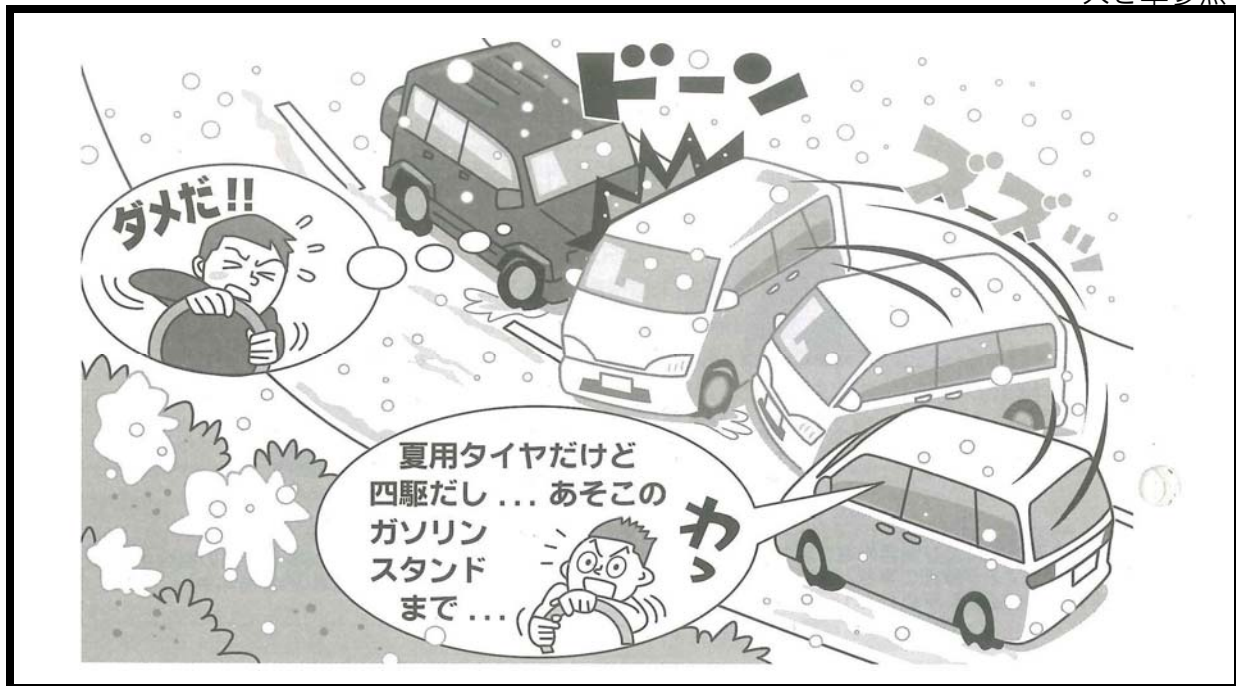
人と車参照

Aは片側一車線のゆるい右カーブの道路を時速約35kmで中央線寄りで走行しています。道路に雪が積もってきたが、A車は4WDなので近距離であればノーマルタイヤのまま凌げると思い、近くのガソリンスタンドまでチェーンを装備せずに向かいました。

対向車線にB車を発見したので、すれ違いに備えて左側に寄って減速しようとブレーキをかけたところ、突然後部が右に流れ始めました。体制を立て直そうとハンドルを右に切ったがそのまま対向車線に進入しつつ、B車と衝突しました。

一方、BはA車がスリップして横になり中央線を越えて自車に向かってきたので、急ブレーキをかけながら、左にハンドルを切って回避しようとしたましたが、左側には縁石があるためそれ以上回避できず、A車と衝突しました。

Aは自車が4WDなので性能を過信していました。ぬかるみなどの悪路で4WDの有利性を過度に期待している人が多いですが、雪道を走行するときは万全ではないことは明らかです。

また、時速約35kmという速度も不適切でした。雪道や凍結した路面で一度滑り出した車はブレーキをかけても効かず、「ぶつかる」か「勢いがなくなる」まで止まりません。雪道を走行するためには、タイヤチェーンあるいはスノータイヤ等の滑り止めの装置を必ず装着して、良い条件で運転しているときの何倍もの注意を払って安全運転をするようにしましょう。
