■事故の概況

事故類型：出会い頭  
当事者A：普通乗用車 50歳代  
男性  
当事者B：普通乗用車 30歳代  
男性

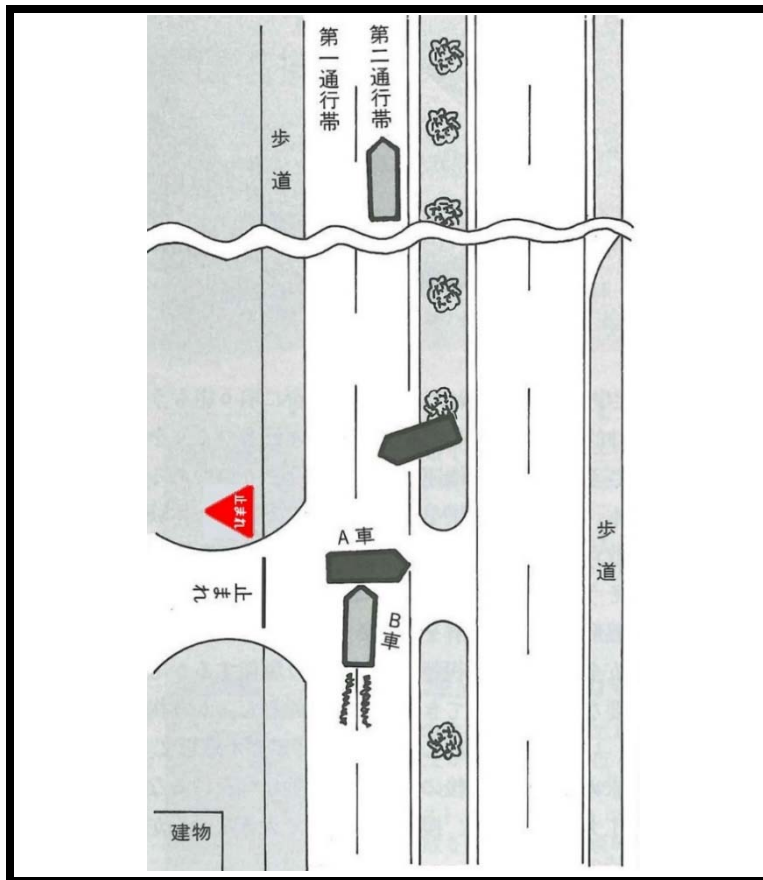
Aは、中央分離帯がある片側2車線の主要地方道と一時停止の標識が設置されている道路が交わる交差点を、右方の安全をよく確認せずに主要地方道に右折進入を開始したために、右方から進行してきたB車と出会い頭に衝突しました。

一方Bは、時速約80kmで第一通行帯に進路変更中でした。衝突地点の30mほど手前でA車を発見し、ブレーキ操作を行いました。回避出来ませんでした。

一時停止規制の道路標識や道路標示がある交差点では、一旦停止したあと、必ず左右の安全確認を行ってから交差点に進入してください。また、中央分離帯がある片側2車線の道路では、走行車両の速度が高い場合が多いので、横断や右折は車の流れが途切れるまで待つべきです。

一方、B車も、スピードが高いといざというときに衝突を避けることが出来ないので、規制速度を守って運転をしてください。
