■事故の概況

事故類型：左折時

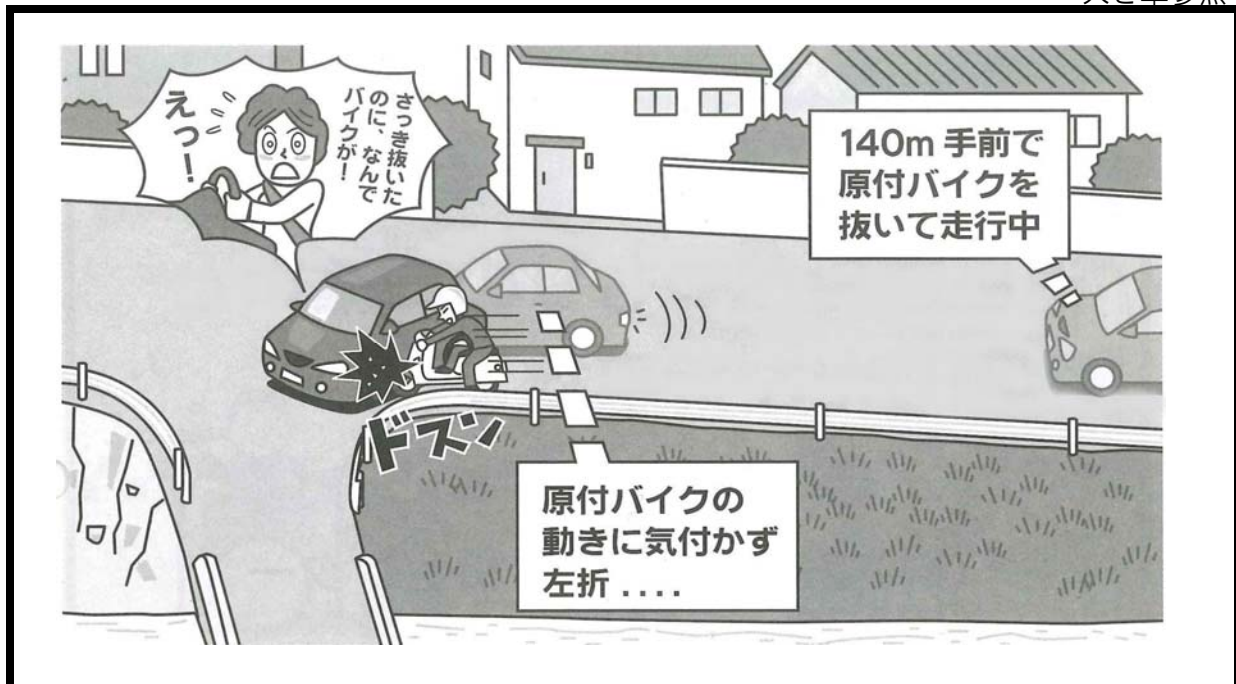
人と車参照

Aは幅員5.2m往復1車線、単路の市道を時速約40kmの速度で走行中、道路左端を走行するバイクに乗ったBを発見しました。Aはごく普通にバイクの右側を追い越し100m先のT字路の交差点を左折するつもりだったので、かなり手前から減速し、左ウinkerの点滅合図を出し、時速約10kmの速度で左折の態勢に入っていました。しかしこの時Aは、自車が減速して左折の準備をはじめたために、約140m手前で追い越してきたバイクが急速に後方から接近していることに気付いていませんでした。Aは左折する際「左後方に対する安全確認」をせず、左折進行しようとした道路がやや狭い道路であり、交通量の少ない市道であったため、大回りして左折をしBと衝突しました。

BはAが交差点のかなり手前から徐々に減速し、ゆっくりと左折しようとしたため、交差点の手前で追いついてしまい、しかも大回りするようなかたちで道路の右の方に寄ったことから、自分に進路を譲ってくれたものと思い込み、Aの左側をすり抜けようとしたものの、Aは停まらずにそのまま左折してきたため衝突してしまいました。

Aには交差点を左折進行するに当たり、自車の左側方を通過しようとする後続車と接触することのないよう左後方から進行してくる車両の有無及びその安全を確認しつつ左折進行すべき業務上の注意義務があります。Aは、この注意義務を怠り、左後方から進行してきた自車の左側方を通過しようとしたバイクを確認することなく、かつ、左側端に沿わないで漫然と時速約10kmで大回りに左折進行したことが事故の要因です。
