■事故の概況

事故類型：追突

■ 事故の概要

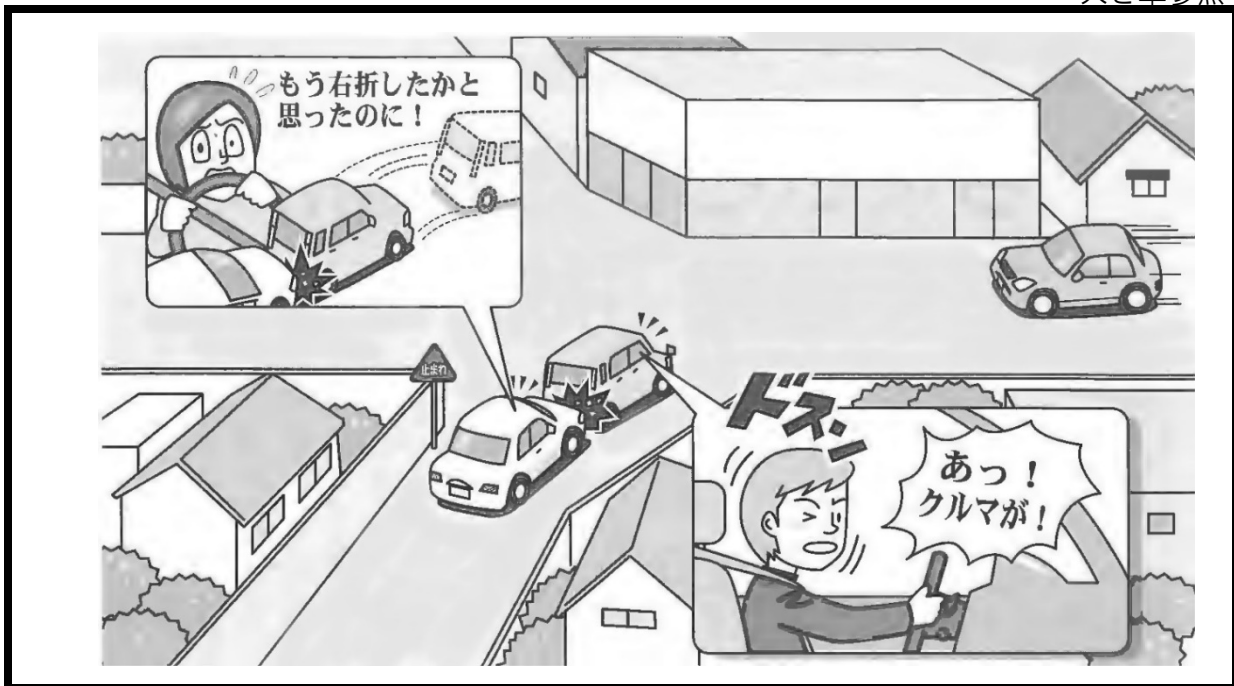
人と車参照

Aは出勤のために毎日通る幅員約3m、両側には民家が立ち並ぶ、平坦な一車線道路を走行中、いつものように一時停止標識のあるT字路交差点にさしかかりました。このT字路交差点はAから見て左方の道が鋭角になっており見通しは良くありませんでした。前方のB車が右ウィンカーを出しながら一時停止をしたので、Aも1～2mの間隔を置いて一時停止しました。

Bは右折しようと一度発進しましたが、右から交差点に入ってくる車両を発見し、再度停止しました。B車が一度発進した時に、Aは見通しの良くない左方を確認しながらクリープ状態で発進しており、AはB車が既に右折していったと思い込んでいたため、B車が再度停止したことに気付くことなく、左方確認中に時速約5kmでB車に追突しました。

前走のBが行ってしまったとAが思い込み、B車の動静を注視していなかったことが直接の原因と思われます。前走車両が、今回の様な理由で発進直後に再度停止することは十分あり得ることです。「発進した」＝「走りさった」とAが思い込んだことで油断が生じ、左方確認に気を取られて動静不注意となり、今回の様な事故に至ったと考えられます。

「発進したから、もう行っただろう」というような”だろう運転”は実際の状況を見殺した運転ということです。同じような環境下でもその時々で状況は異なるため、油断することなく、十分注意を払う必要があります。また、低速走行であったことも、前方への注意レベルが低下して油断を招いた一因かもしれません。
