■事故の概況

事故類型：横断歩道外横断

■ 事故の概要

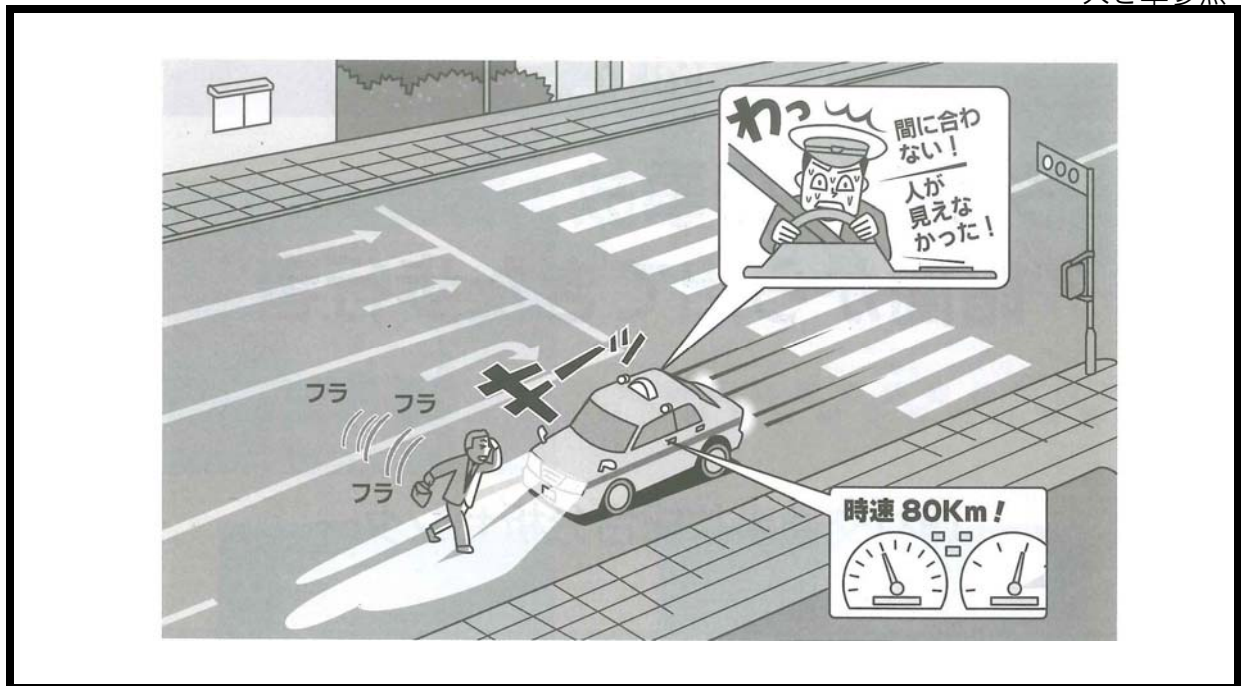
人と車参照

Aは深夜2時頃、タクシーを運転し片側二車線の閑散とした道路を時速80kmで走行中、青信号の交差点を通過しようとした時、交差点中央付近で交差点前方を右車道側から駆け足で横断して来るBを発見しブレーキを踏んだが、間に合わず衝突しました。

Aは交通閑散で深夜でもあることから歩行者がいるとは思っていませんでした。また、道路右側の歩道は暗く、歩行者が車道に差し掛かるまで見えなかったことから、発見が遅れたと考えられます。夜間は道路照明と車のライトだけでは見えない所があることを意識し、周囲の状況に注意を向けながら運転することが大切です。特に交差点付近では、Bのように無謀な横断をしようとする歩行者がいるかもしれません。見通しが良い昼間よりも速度を落として慎重な運転が大切です。
