■事故の概況

事故類型：横断歩道横断中

■ 事故の概要

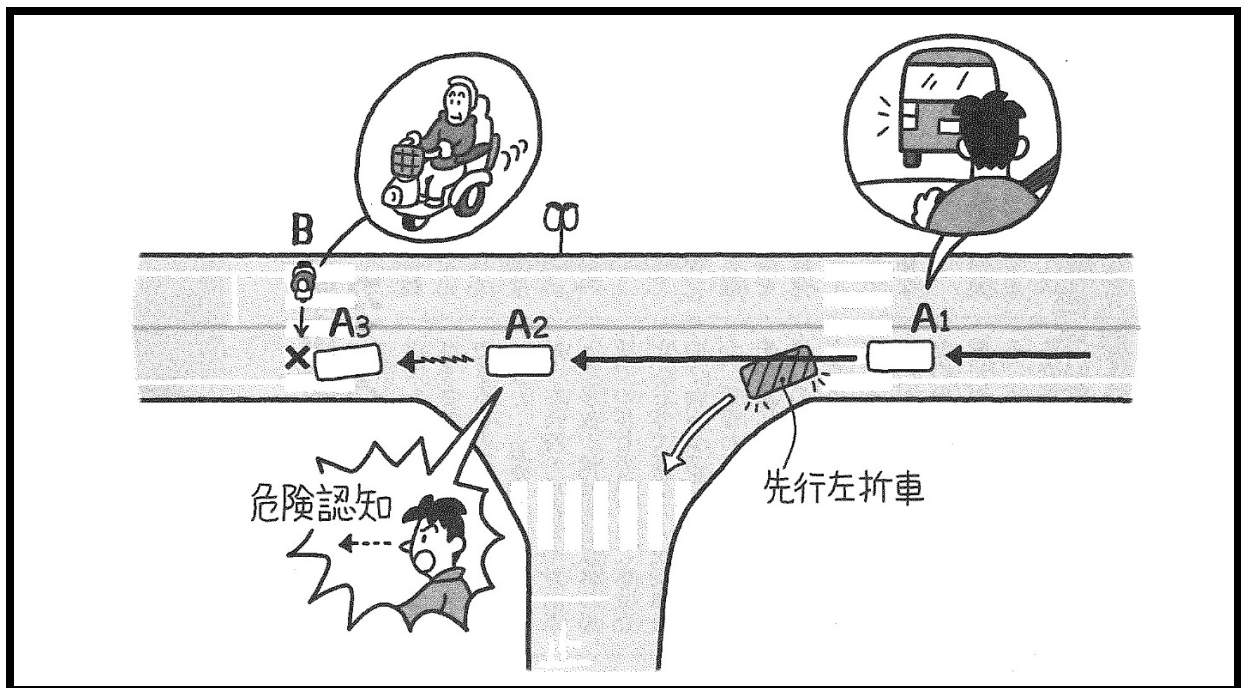
Aは片側1車線道路を時速約30kmで走行していました。信号機のないT字路交差点に差し掛かり、先行車がT字路を左折するために減速したことに気をとられ、先行車が左折後、先行車の陰になっていたBに気づくのが遅れてしまい、衝突してしまいました。

一方Bは横断歩道横断中、左方からのA車に気づきましたが回避することはできませんでした。

この事故の原因は、Aの交差点通過時の安全不確認です。AはT字路交差点の横断歩道手前で十分に減速し、安全を確認した後、通過しなければなりません。

また電動車いすの特徴として、横断歩道を横断中に信号が変わりかける場合でも、急にスピードを上げることができないので、電動車いすの人が横断中の場合は確実に横断歩道を渡り終えるまで、しっかりと確認しましょう。
