■事故の概況

事故類型：車両相互その他

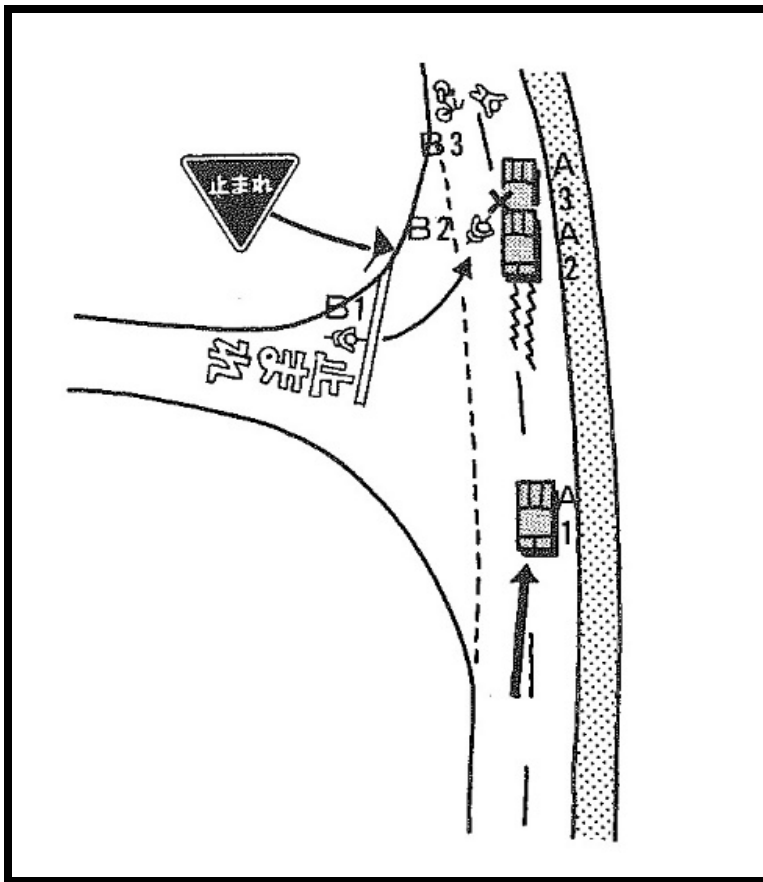
Aは片側1車線道路を時速約80kmで進行中、前方丁字路交差点に向かって左方から走行してくる自転車Bを発見しました。Aは、その挙動からBが左折して道路左側に沿って行くと判断し、時速約60kmに減速してその右側を追い抜こうと右側に進路変更しながら交差点にさしかかったところ、Bが突然道路中央付近に出てきたので、急ブレーキをかけたが、間に合わず衝突してしまいました。

Bは普段から交通量もなく自分の視野範囲に車が見えなかったので、安全を確認せず交差点に左折進入しました。

交差点とその付近は最も事故が多い場所です。他の交通の動向に注意し、突発事案にも対応できるような安全な速度で進行すべきです。特に子供や高齢自転車のそばを通るときは、相手の急な動きにも対応出来るような速度に減速し、相手の動静を見ながら場合によっては徐行や停止することも考えましょう。

自転車も車両です。交通ルールを守って通行しましょう。また、左折や右折では思った以上に膨らんでしまうことがあります。速度を控えて走行しましょう。
