## SEGURANÇA NAS INTERSEÇÕES URBANAS: VLT x VEÍCULOS

### RESUMO

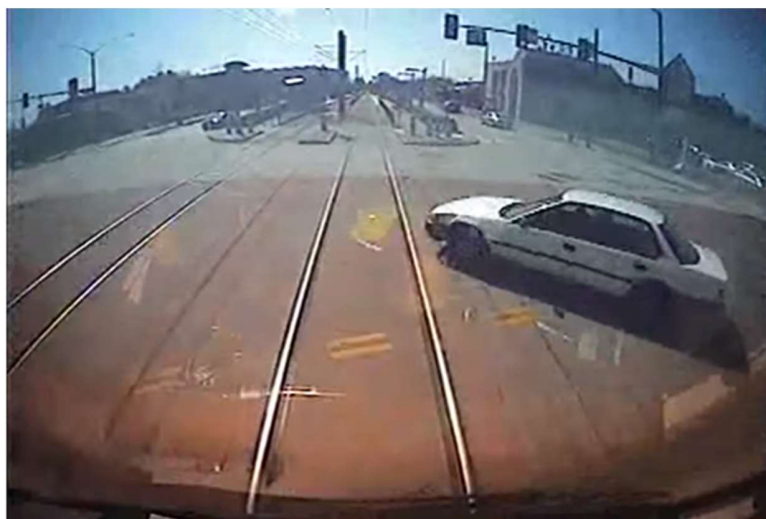
**Figura 5:** Colisão no giro à esquerda

Em pesquisa realizada pela CPUC em 1998, 47% de todos os acidentes envolvendo carros e veículos leves foram por convergências à esquerda (Figura 5). Motoristas realizando convergências impróprias na frente do VLT foram responsáveis por 62 acidentes. Todos os acidentes na *Long Beach LRT Line*, linha de VLT situada em Los Angeles, desde julho de 1990, foram causados por veículos fazendo convergências irregulares.

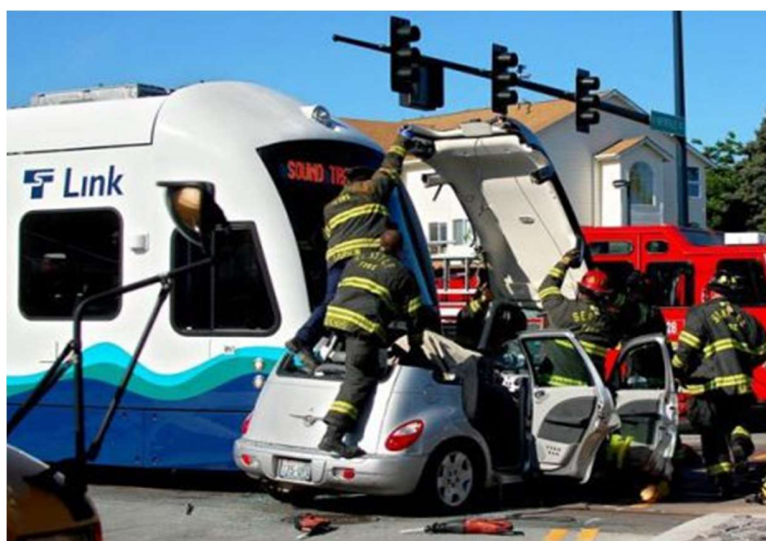
**Figura 6:** Colisão lateral entre VLT e carro

exibir comportamento de risco e a ignorar os dispositivos de controle de tráfego. Comportamentos de risco incluem a falta de conhecimento dos motoristas das sinalizações de tráfego, o não cumprimento dos dispositivos de avisos, e a parada dentro de zonas livres do trajeto do VLT – cada um desses fatores podem levar a colisão lateral entre carro e VLT (Figura 6).
