6. Wykonanie próbnych odlewów walców na przygotowanym stanowisku

7. Określenie właściwości wykonanych odlewów

INSTYTUT ODLEWNICTWA		(znak akredytacji)	ul. Zakopiańska 73, 30-418 KRAKÓW tel.(12) 261-81-11, fax.(12) 266-08-70			
ZESPÓŁ LABORATORIÓW BADAWCZYCH			Akredytacja W zakresie: badania odlewów, stopów i materiałów odlewniczych oraz środowiska i higieny pracy			
RAPORT Nr 330/TBM/2003			Nr umowy/zlecenia: 2004/00	Data przyj.zam: 04/11/2003	Data badania: 06/11/2003	Strona: 1 Stron: 14 Załącz.: -
Rodzaj badania: Badanie mikrostruktury Odlewy z żeliwa, staliwa, z metali i stopów nieżelaznych Ocena kształtu wielkości i rozmieszczenia wydzieliń grafitu wg PN-EN ISO 945 Ocena mikrostruktury osnowy żeliwa wg PN – 75/H-04661. Wykonanie zdjęć mikrostruktury Klient: I.Od., TZ, mgr inż. J. Olszyński (poz. 261/03)						
Lp.	Oznaczenie próbek	WYNIKI BADAŃ

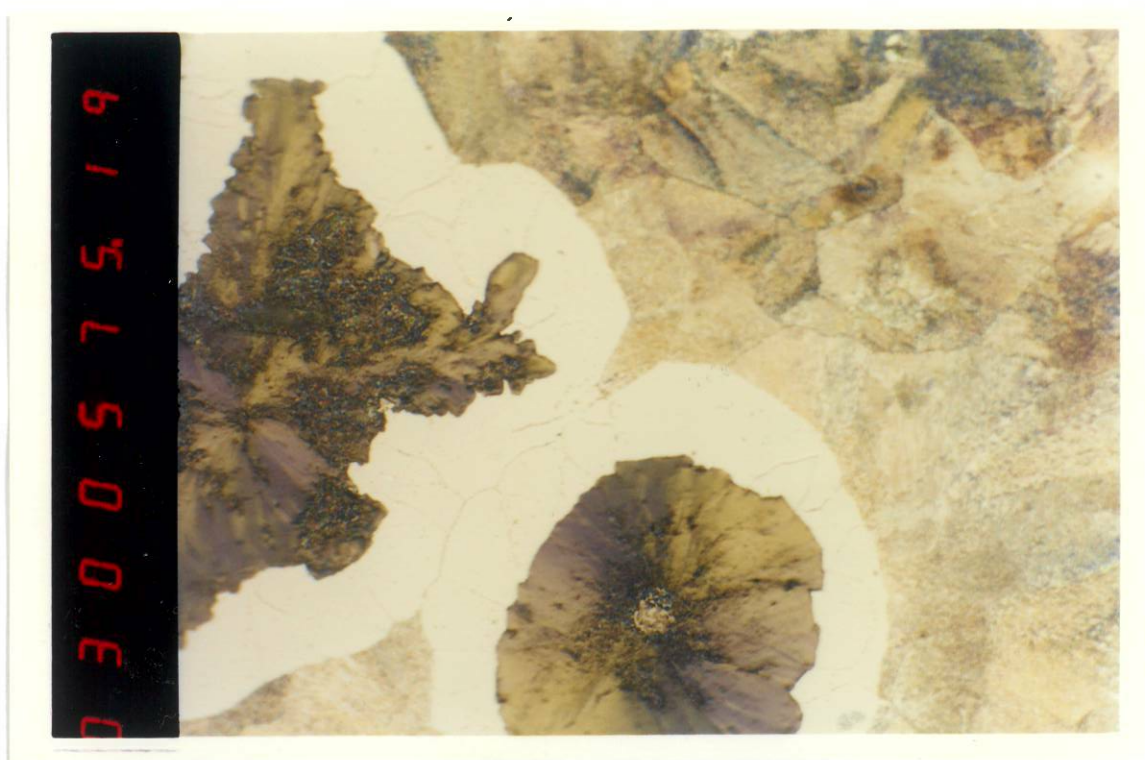
Rys. 3. Mikrostruktura próbki 3, zgląd trawiony, pow. 500x, zdj.nr 0300575.19

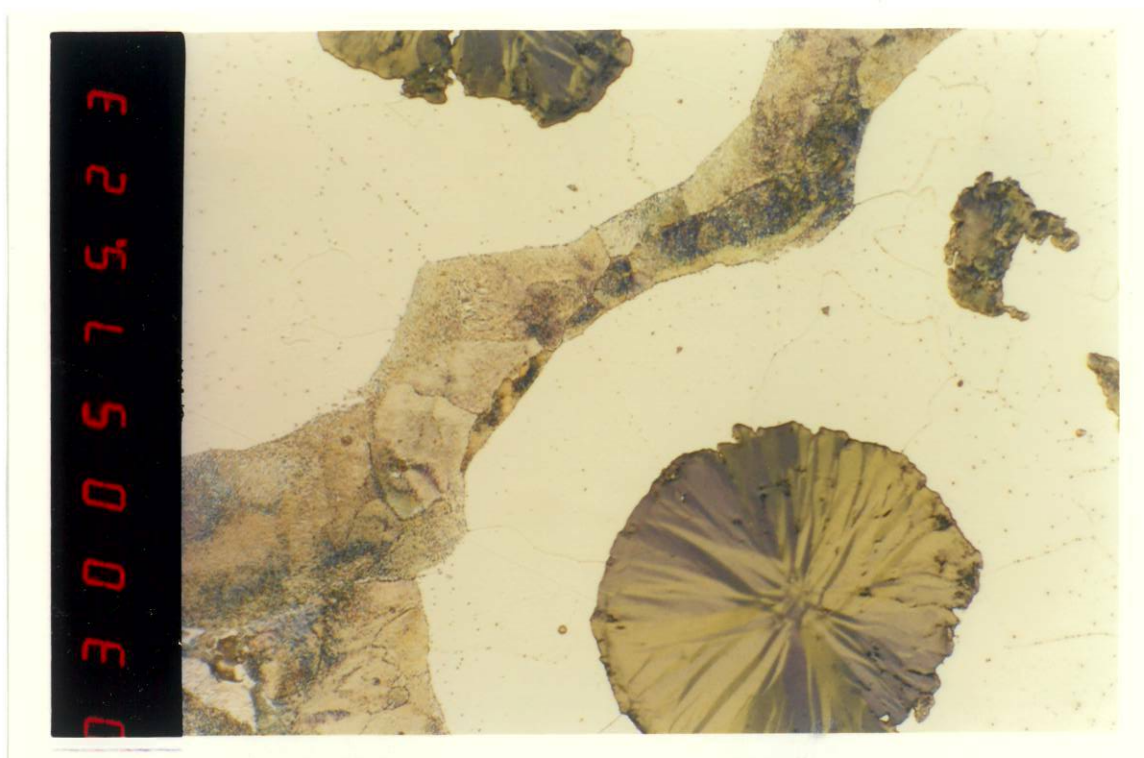
Rys. 9. Mikrostruktura próbki 5, zgląd trawiony, pow. 500x, zdj.nr 0300575.23

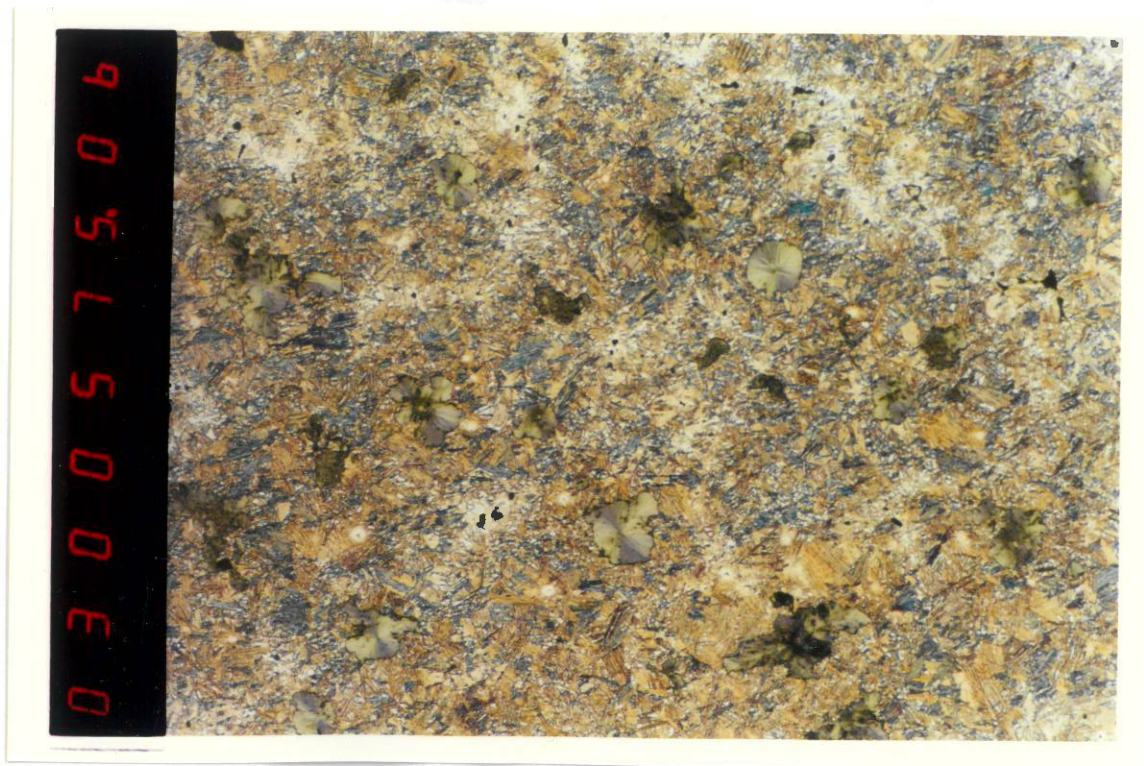
Rys. 14. Mikrostruktura próbki 30, zgląd trawiony, pow. 100x, zdj.nr 0300575.06

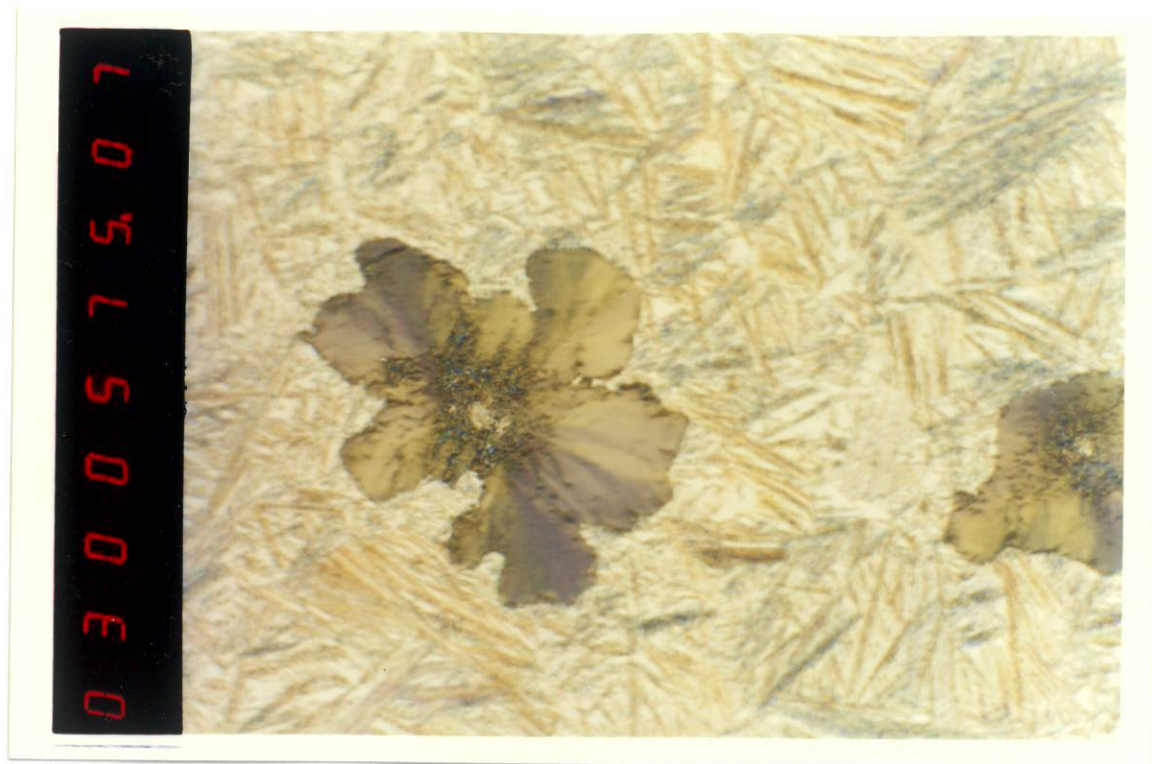
Rys. 15. Mikrostruktura próbki 30, zgląd trawiony, pow. 500x, zdj.nr 0300575.07

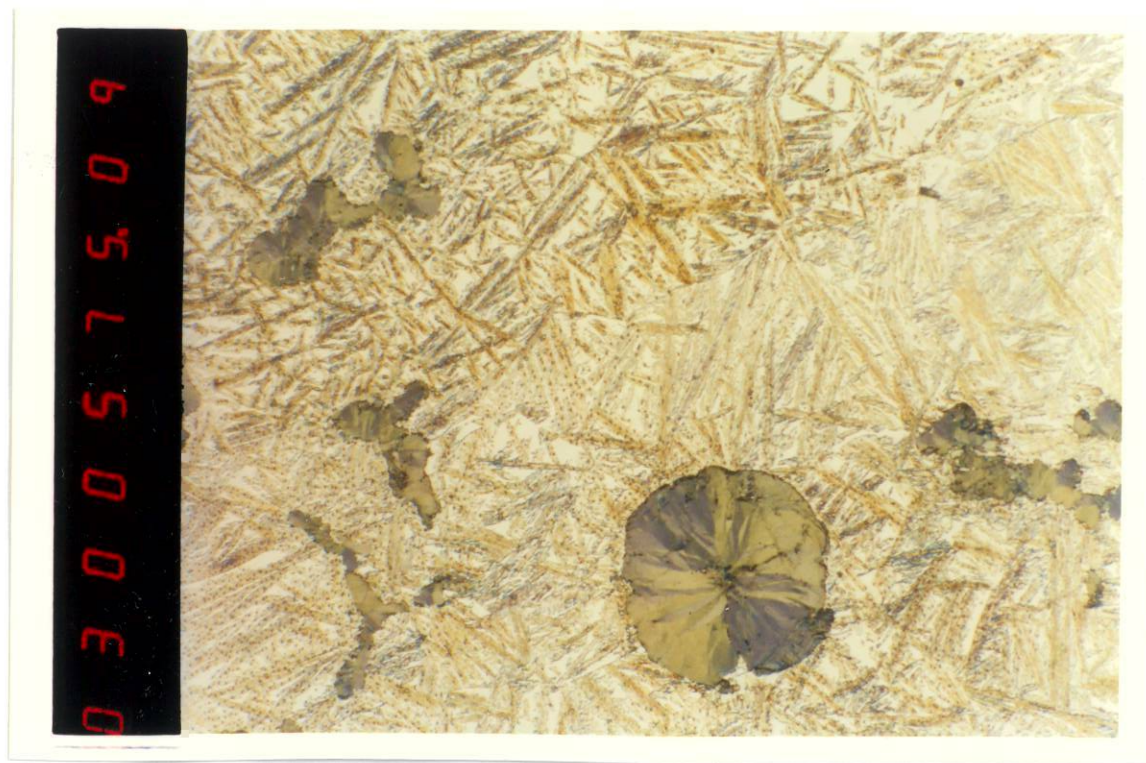
Rys. 18. Mikrostruktura próbki 40, zgląd trawiony, pow. 500x, zdj.nr 0300575,09

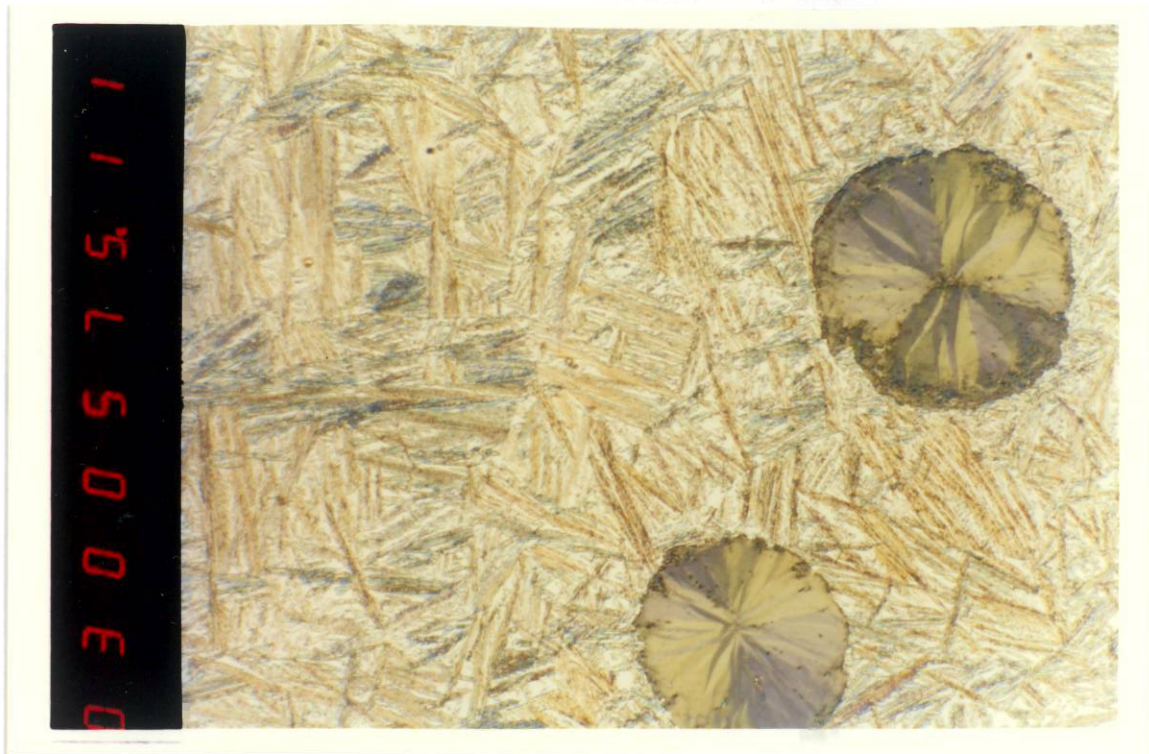
Rys. 21. Mikrostruktura próbki 50, zgląd trawiony, pow. 500x, zdj.nr 0300575.11

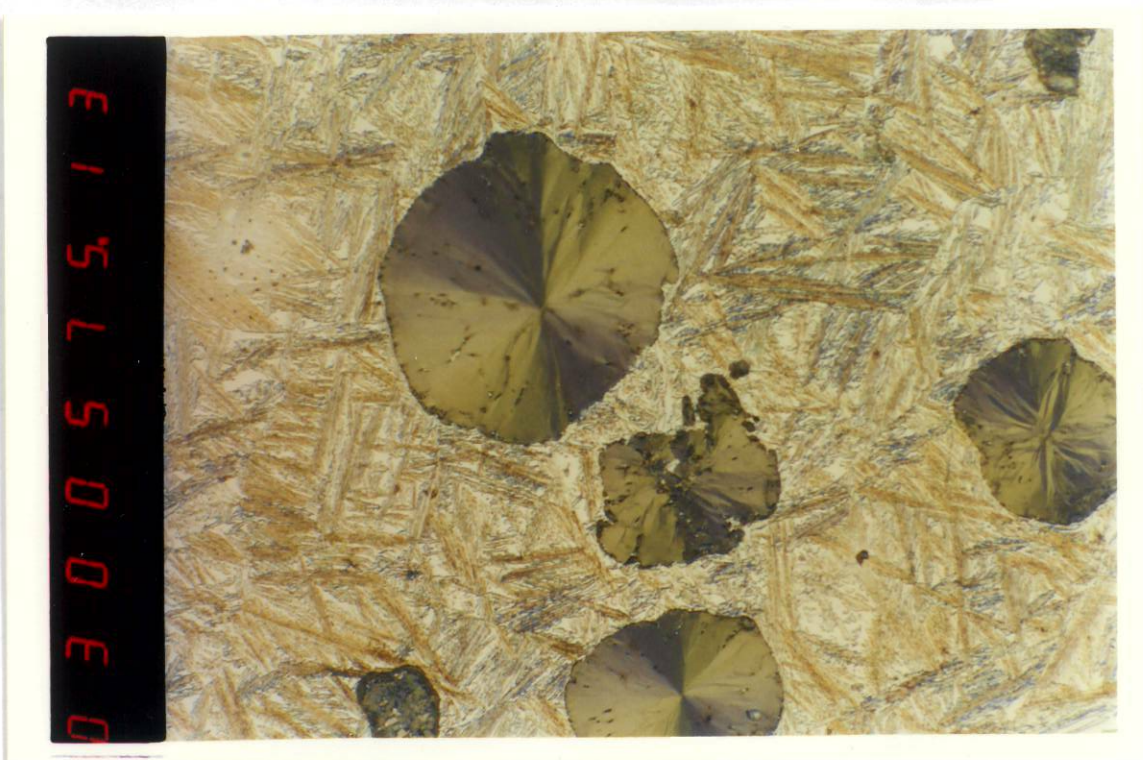
Rys. 24. Mikrostruktura próbki 80, zgląd trawiony, pow. 500x, zdj.nr 0300575.13
