LiDARと物体検出を用いた 駅ホームにおける視覚障害者向け 危険回避誘導スマホアプリの開発

島川研究室

AE2 9番 白井 達也

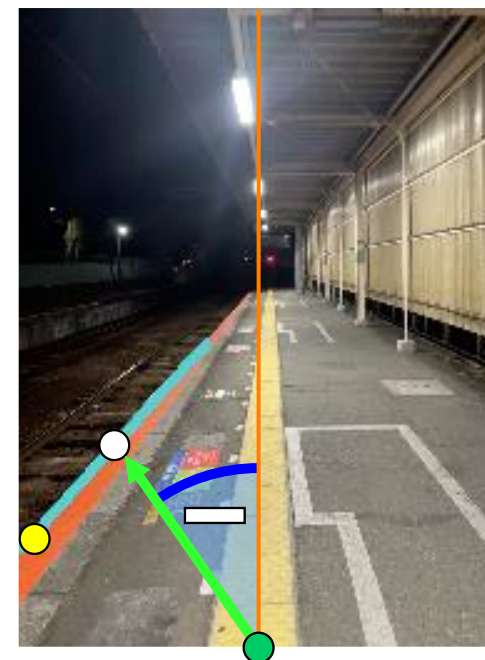
検出された線分の座標と距離情報を組み合わせる

検出した線分の中で一番距離が近い点の距離情報

画面下部中央 ● から最短距離点 ● を含む

線分の中点 ○ までの角度を計算する

画面中央 | を角度0、画面左を-、画面右を+ とする

距離1.5m

距離2.1m

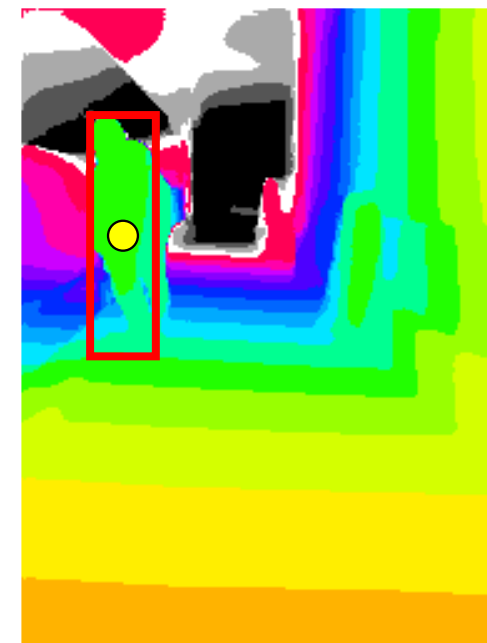
物体検出の結果（位置と種類）と距離情報を組み合わせる

検出された障害物の中心座標の距離を比較
一番近い障害物を採用

物体検出

距離情報

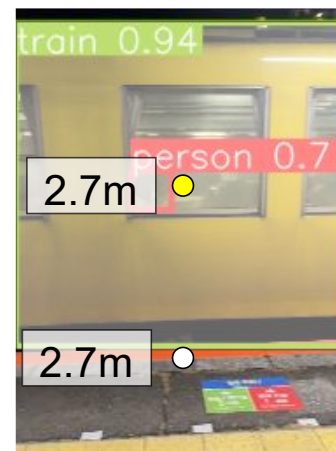
電車の位置の判断

- 電車を検出した際、
 - ホーム端を検出していない場合
 - 電車が3m以内であれば、向かい側にいると判断
 - ホーム端を検出した場合、次の二直線の交点 \bigcirc を求める
 - 電車の中心座標から下への垂線 \downarrow
 - 検出したホーム端の延長線 \updownarrow
- 検出した電車の中心座標 \bullet と 交点 \bigcirc の距離の差を求める
- 距離の差が一定値以上だった場合、反対側のホームとして判断
- 音と振動を鳴らす

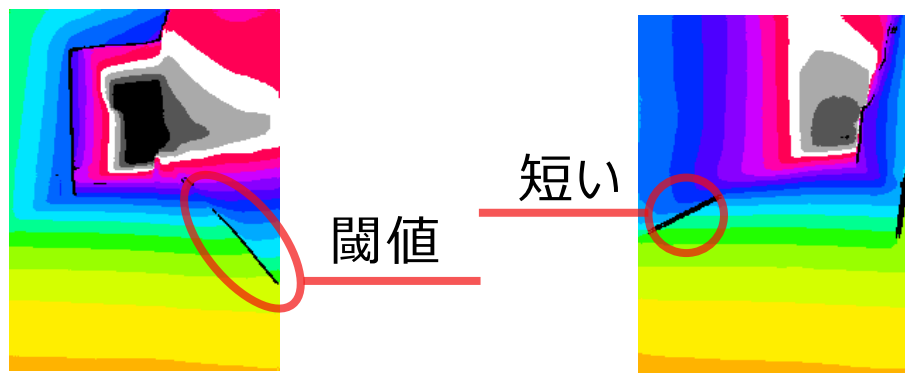
原因1: 線分検出の閾値の調整不足

アルゴリズムでの対策が必要

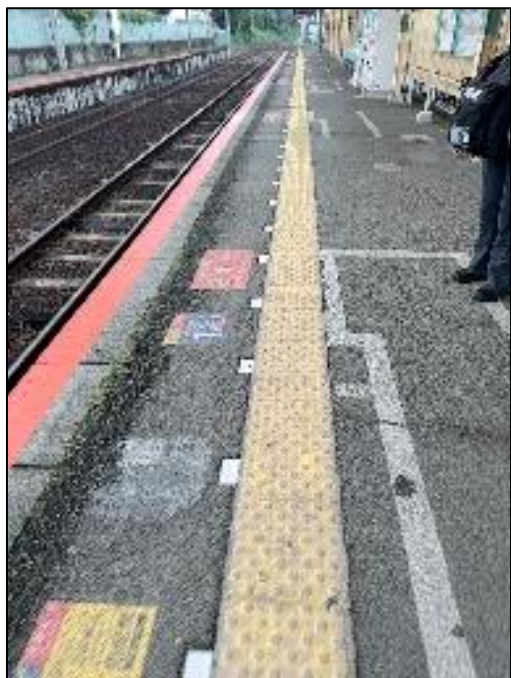
LiDAR

レーザー光によって距離を測定する技術

- ① レーザー光を照射
- ② 反射光を取得
- ③ 照射と反射光の取得時間の差から距離を取得

- 段差の検出
- 障害物までの距離の取得

深度画像

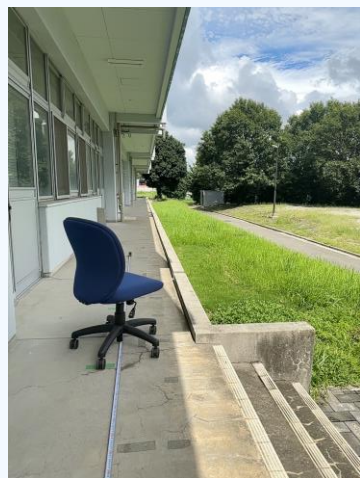
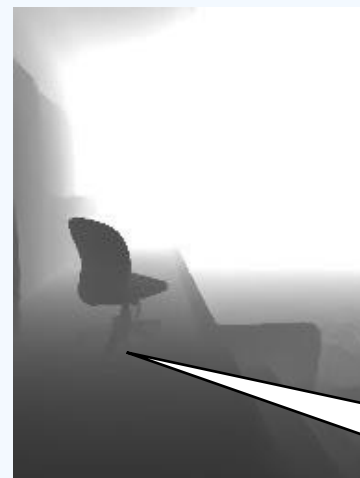
1. RGB画像に対して、物体検出処理を施し、障害物の種類と位置を取得
2. 物体検出による位置情報 と LiDARからの距離情報 を組み合わせて障害物までの距離を取得
3. 障害物までの距離と種類から危険の度合いを計算する

RGB画像

物体検出

深度画像

距離情報
(2m)

2m先

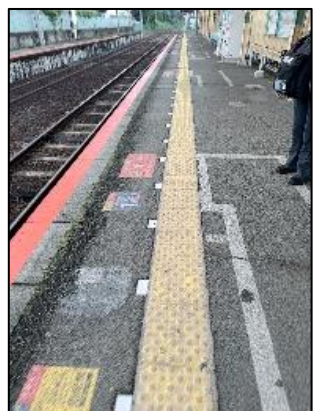
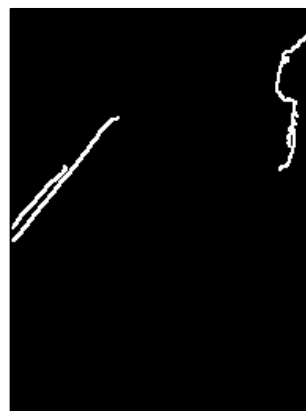
段差検出アルゴリズム

1. 段差部分は隣接部分との距離の差が大きい
2. この段差部分は深度画像にするとエッジ処理によって取得することができる
3. ホーム端や階段など直線的に伸びている段差を線分検出によって取得する
4. 段差部分の座標の距離情報から危険の度合いを計算する

RGB画像

深度画像

エッジ抽出

線分検出

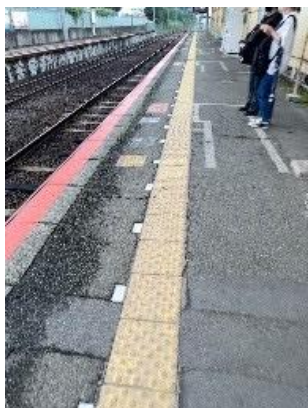
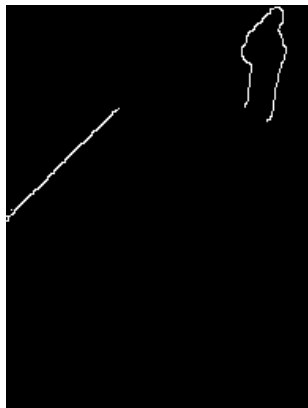
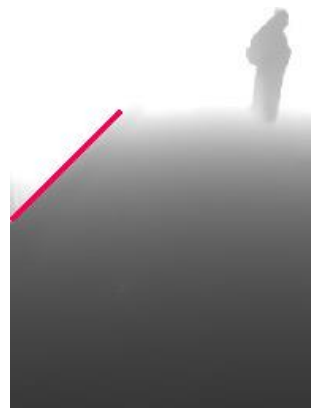
OpenCVを使った場合、iOSアプリ(Swift)とPC(Python)で実行結果に違いはなかった
そのため、検証がしやすいPythonで精度検証を行った

元データ

Pythonでの実行結果

iOSアプリでの実行結果
