UNIVERSIDADE FEDERAL DE SERGIPE
CENTRO DE CIÊNCIAS AGRÁRIAS APLICADAS - CCAA
DEPARTAMENTO DE ENGENHARIA AGRONÔMICA - DEA

RELATÓRIO DA AULA PRÁTICA

TÉCNICAS DE CONSERVAÇÃO DE SOLO NO CAMPUS RURAL

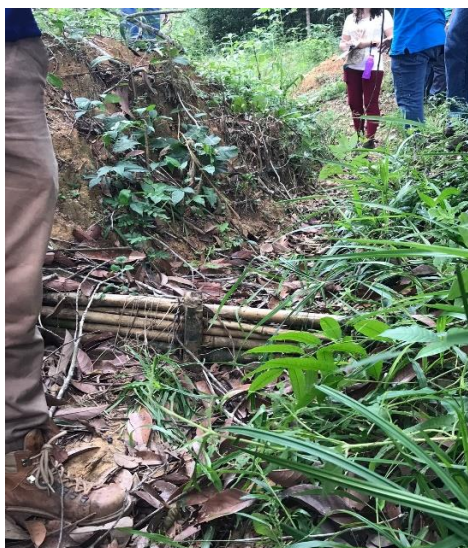
Figura 01: Canais com paliçadas.

No segundo instante, foi revelada uma região com inúmeras erosões, que representam a fase final antes da formação de uma voçoroca. Todas as erosões observadas possuíam estacas inseridas para controlar o escoamento superficial, com o objetivo de preservar a erosão e prevenir a progressão para uma voçoroca. As estacas foram instaladas há aproximadamente nove meses e já exibiram resultados extremamente favoráveis. Foi possível observar a quantidade de sedimentos depositados nas estacas e ao longo das erosões, fazendo com que o escoamento superficial atue para combater a si mesmo, um trabalho muito astuto realizado pelo LABES.

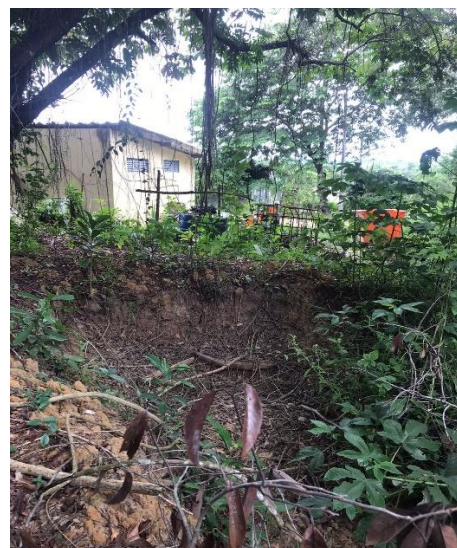
Figura 02: Bacia de captação.

No início da aula prática, o docente nos apresentou um local onde foram instaladas bacias de infiltração para gerenciar o escoamento de água e reter líquidos com o objetivo de recarregar o lençol freático. A água é conduzida para as bacias por meio de um canal, que pode ser construído artificialmente ou aproveitando um curso d'água natural. Para controlar efetivamente a água no canal, é necessário instalar barreiras, que podem ser feitas de bambu, sacos, arames e certos tipos de gramíneas, como o vetiver. Essas barreiras devem ser inseridas no solo a uma profundidade de pelo menos 20 cm e dispostas horizontalmente ao longo do canal. Posteriormente, o professor nos levou a outra área para mostrar o plintossolo, explicando que, devido às suas características, é um dos solos mais propensos à erosão.

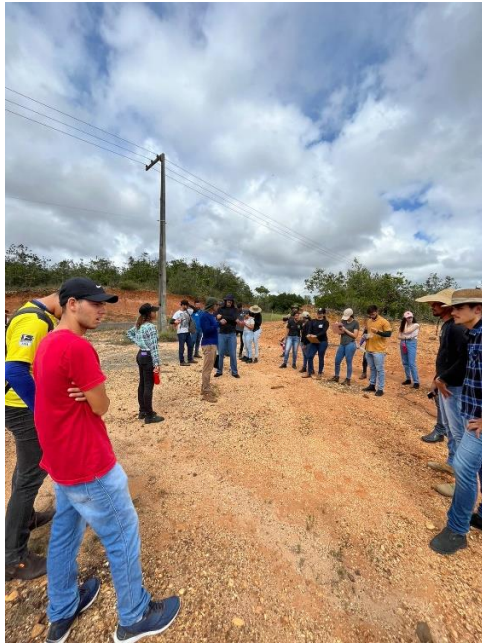
Figura 03: Características dos plintossolos.

Os plintossolos são solos constituídos por material mineral, apresentando horizonte plântico, litoplântico ou concrecionário, todos provenientes da segregação localizada de ferro, que atua como agente de cimentação. São fortemente ácidos, podem apresentar saturação por bases baixa (distróficos) ou alta (eutróficos), predominando os de baixa saturação. Em relação à suscetibilidade à erosão, os plintossolos apresentam algumas características que podem aumentar sua vulnerabilidade. Por serem formados, normalmente, sob condições de restrição à percolação da água ou sujeitos ao efeito temporário de excesso de umidade, são normalmente, imperfeitamente ou mal drenados. (Embrapa, 2006).

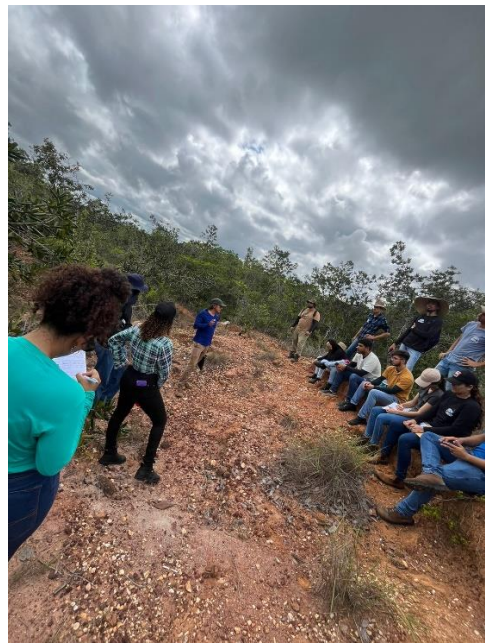
Figura 04: Voçoroca com turma.

Posteriormente, direcionamos nossa atenção para o mais impressionante exemplo de erosão, a voçoroca, que pode se estender até atingir o lençol freático. Nessa situação, é recomendado implementar estratégias para impedir sua progressão. A magnitude da voçoroca era tal que o grupo encontrou desafios para descer, e nos refugiamos em seu interior para receber as orientações do professor. Para compreender a dimensão da voçoroca, ela pode alcançar até 800,00m de comprimento, 30,00m de profundidade e ter cabeceiras de 1,90m a 2,50m.

Para mitigar este evento, é viável empregar algumas estratégias eficazes, tais como atenuar a inclinação do declive da erosão, promover a vegetação nessa região com uma cobertura adequada, permitindo que as raízes contribuam para acelerar a infiltração de água no solo e a vegetação reduza a velocidade da água na superfície do solo. Também é possível construir um terraço acima da erosão com o objetivo de atenuar o impacto do escoamento superficial no local irregular. Será proveitoso a instalação de estacas em áreas que sejam viáveis dentro da erosão. A decisão do tipo de terraço mais indicado para o local irá depender do tipo de solo e sua permeabilidade, da intensidade das chuvas, da inclinação do terreno e da necessidade de se conservar/ aumentar a umidade do solo (ROCHA, 2015).

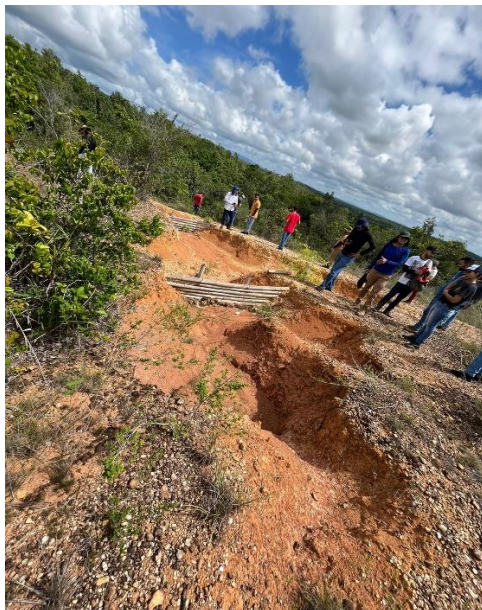
Figura 05: Ravinas com paliçadas.

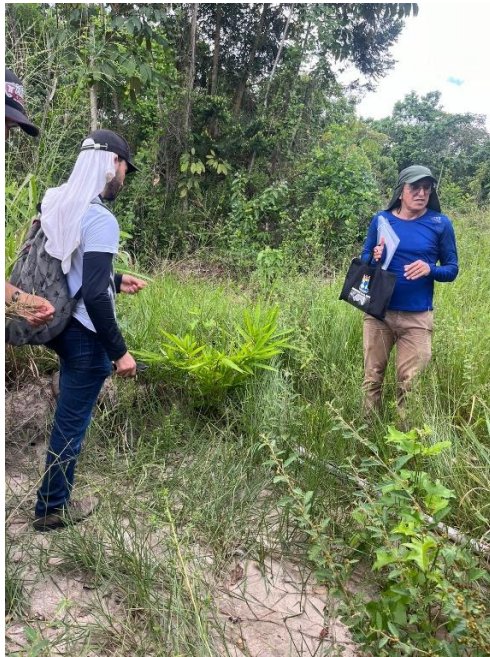
Figura 07: Erosão controlada no terraço com paliçada e capim vetiver.

Por fim, o grupo foi levado a uma região onde um terraço em gradiente e um canal de drenagem foram implementados há aproximadamente sete meses. Ao chegarmos ao local, o professor fez uma observação crucial, mostrando-nos o canal coberto por vegetação. Isso é um indicativo excelente de que a técnica está funcionando, pois tivemos até dificuldade para identificar o terraço e o canal. No retorno à sede do campus rural, o professor apontou as bacias de captação construídas à margem da estrada em pontos estratégicos para maior eficiência. As bacias possuíam um diâmetro padrão de 5,00m e uma profundidade de 1,20m.

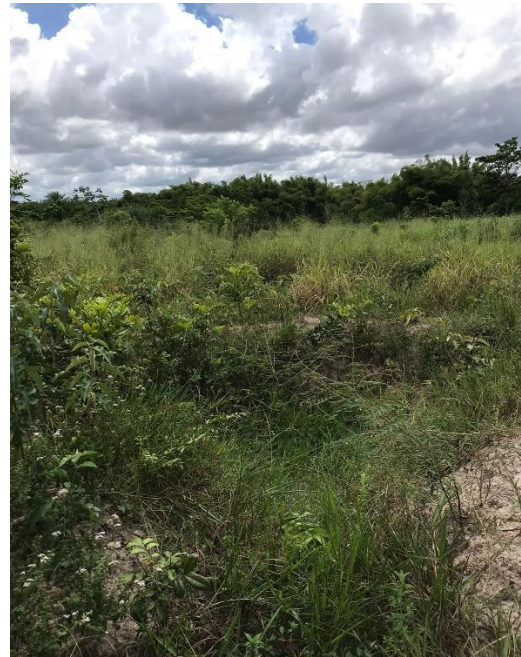
Figura 08: Bacia de captação.
