UNIVERSIDADE FEDERAL DE SERGIPE  
CENTRO DE CIÊNCIAS AGRÁRIAS APLICADAS (CCAA)  
DEPARTAMENTO DE ENGENHARIA AGRONÔMICA (DEA)

**Relatório de aula prática sobre técnicas de conservação do solo**

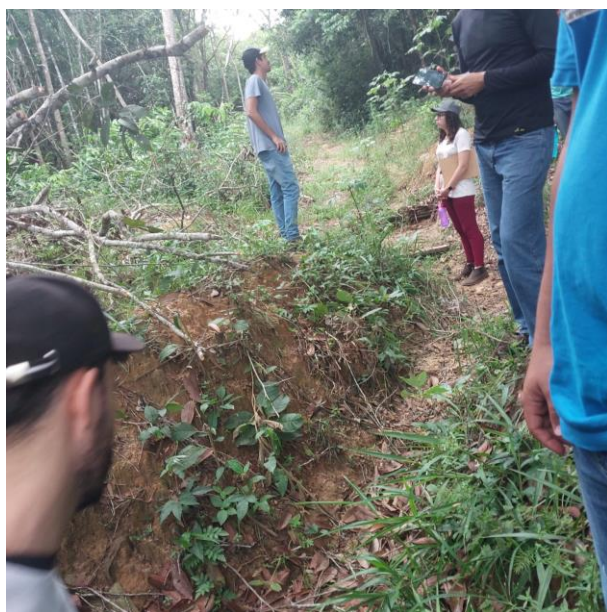
Inicialmente a turma foi apresentada a duas técnicas de conservação de solo amplamente utilizadas no Campus Rural: as paliçadas e bacias de captação. As primeiras paliçadas observadas (Figura 1) estavam implantadas em um canal de drenagem que leva água da parte mais alta do terreno até as bacias de captação (Figura 2); considerando a declividade acentuada do terreno, a força com que a água descia ocasionavam processos de erosão em sulco que foram controlados com a implantação das paliçadas no canal (juntamente com o plantio de capim vetiver) e as bacias de captação em suas laterais.

**Figura 1** — Paliçadas implantadas em canal de drenagem.

De acordo com a Embrapa (2006), as paliçadas são estruturas feitas com materiais de baixo custo e facilmente disponíveis (como é o caso do bambu) que tem como função conter a força da enxurrada no solo além de reter os sedimentos que são transportados com a chuva dentro da área erodida (dentro do sulco, voçoroca ou ravina). É uma técnica de erosão em sulcos profundos, ravinas e voçorocas.

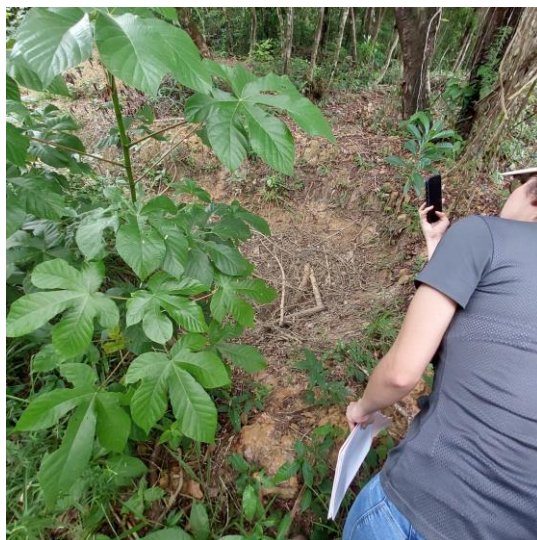
**Figura 2** – Bacia de captação.

As bacias de captação são estruturas construídas para armazenar temporariamente a água da enxurrada escoada de toda a área para, depois, ser devidamente infiltrada de modo a abastecer os lençóis freáticos e evitar os processos de erosão laminar (Embrapa, 2006). No Campus Rural, as bacias de captação são implantadas nas laterais dos canais e estradas, de modo a captar a enxurrada de toda a área.

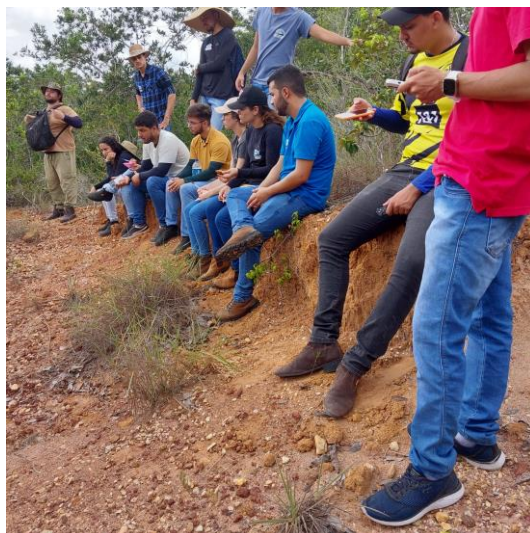
Na voçoroca observada no Campus Rural, toda a água oriunda da estrada, encachoeira para dentro da voçoroca, provocando o seu rápido crescimento. Além do encachoeiramento e exposição do lençol freático, a voçoroca tende a crescer quando não há nenhuma prática de controle. As práticas de controle são essenciais para a estabilização das voçorocas, impedindo seu crescimento e evolução do processo de erosão. A identificação de uma voçoroca ativa é feita a partir do grau de verticalização dos taludes (Figura 3) e acúmulo de sedimento em decorrência da desagregação e arraste dos mesmos.

**Figura 3** – Talude da voçoroca.

A estabilização das voçorocas pode ser feita através da suavização dos taludes nelas presentes, ou seja, se o talude foi muito verticalizado, é essencial que se busque maneiras de horizontalizá-lo de modo que seja possível vegetar o interior da voçoroca. Além da suavização dos taludes, é essencial o isolamento das voçorocas, evitando a movimentação de pessoas e animais, para que não ocorra a compactação do solo e consequente diminuição da taxa de infiltração.

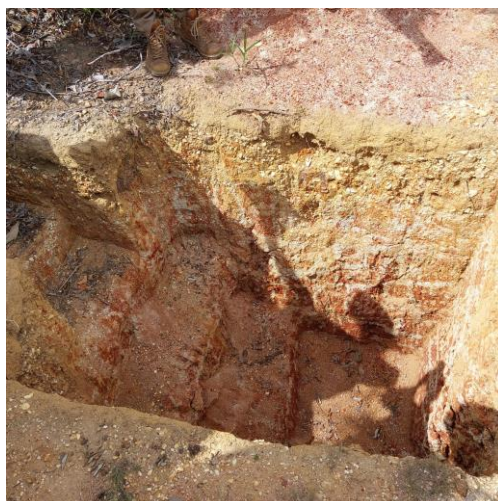
Na área de ravinas, fomos inicialmente apresentados a uma trincheira aberta (Figura 4) para o estudo do perfil do solo e assim como na área de voçorocas, o solo onde se encontravam as ravinas era o Plintossolo. As ravinas do Campus Rural estavam sendo controladas através do uso de paliçadas, onde havia ravinas controladas e em processo de controle. A primeira ravina a qual fomos apresentados apresentava uma bateria de paliçadas (ao menos quatro, por conta de seu formato digitado), de modo que na área mais a jusante da paliçada foi possível observar a diferença de nível por conta da deposição de sedimentos (Figura 5). É necessária uma bateria de paliçadas para que o controle ocorra gradativamente e que a ravina seja sedimentada aos poucos, de modo que o processo de ravinamento seja contido.

**Figura 4** – Trincheira para estudo do perfil do solo.

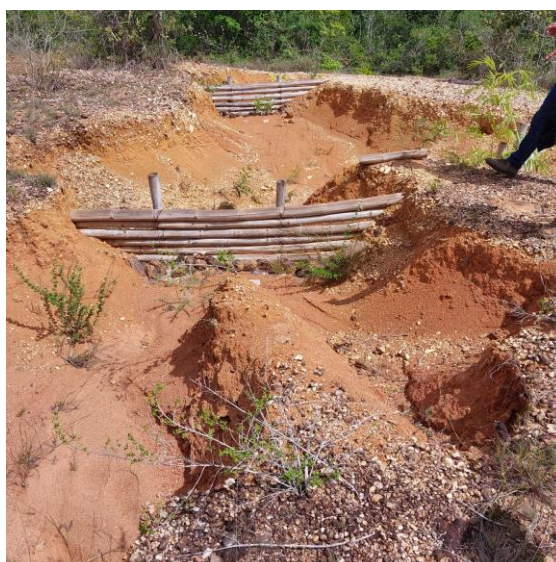
**Figura 5** – Ravina com bateria de paliçadas.

O bambu é utilizado, primeiramente, por conta da alta disponibilidade desse material no Campus Rural, facilitando o acesso e transporte e, além disso, é utilizado pois se trata de uma madeira retilínea, deixando pouco espaço entre as varas dificultando a passagem de sedimento entre vãos. A quantidade de paliçadas a serem implementadas em uma ravina varia muito pois depende do critério do técnico em decorrência da avaliação daquele processo erosivo em diferentes tipos de solo, além da avaliação da quantidade de entradas de água na ravina, para avaliar a demanda.

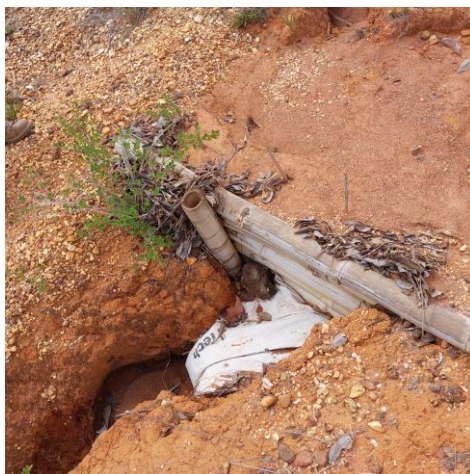
Na base das paliçadas são colocados sacos preenchidos com solo (Figura 6) para servir como barreira física de contenção dos sedimentos que podem vir a passar por baixo dos bambus que compõe as paliçadas, já que a tendência é que se formem sulcos por conta do volume de enxurrada. Esse processo é chamado de solapar, que tem como significado literal cavar. Além dos sacos com solo, na base das paliçadas foram colocadas por dois meses varas de bambu no solo para que elas brotassem e vegetassem as ravinas dando mais resistência ao solo.

**Figura 6** – Sacos preenchidos com solo na base das paliçadas.

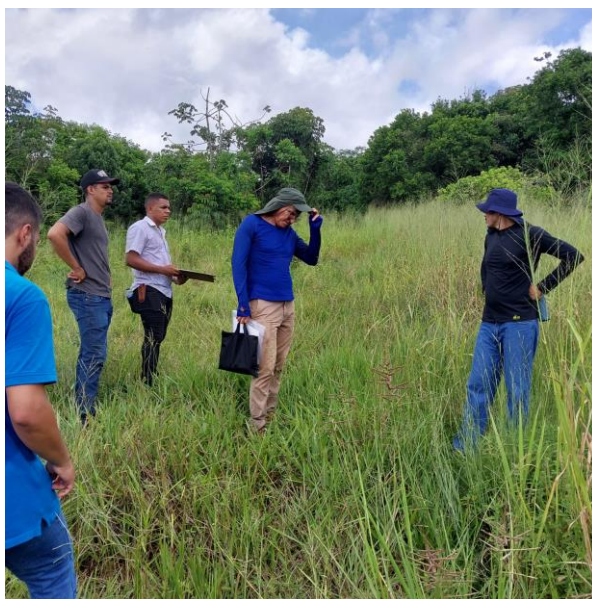
No Campus Rural também fomos apresentados à técnica de terraceamento (Figura 7), onde foi possível observar como ela funciona na prática. O conjunto de terraços foi construído em conjunto com bacias de captação que recolhem a água da enxurrada vinda da estrada e da mata nativa.

**Figura 7** – Terraço construído no Campus Rural.

O terraceamento é uma técnica de conservação muito eficiente contra a erosão hídrica. A erosão hídrica é um dos principais tipos de processos de degradação dos solos, o que se torna necessário a adoção de práticas de controle para que os processos erosivos não evoluam (Embrapa, 2021b). A construção de terraços é uma prática de controle de erosão que se baseia na construção de terraços com o objetivo de disciplinar o escoamento das águas das chuvas, é uma prática que deve ser utilizada em conjunto com outras práticas de manejo e manipulação do solo (calagem, cobertura do solo com palhada, rotação de culturas, cultivo em nível etc), compondo assim o planejamento conservacionista da área (Embrapa, 2021b).

O canal escoadouro presente no terraço observado no Campus Rural contém barreiras físicas (ao todo são quatro barreiras), onde a enxurrada é interrompida, diminuindo a velocidade de escoamento da água. Algumas dessas barreiras físicas são o cordão de rochas, o cordão de capim vetiver (planta que entouceira, retendo os sedimentos ao mesmo tempo que permite a passagem da água) e o cordão de capim colônio. O canal escoadouro tem cerca de vinte e cinco centímetros de profundidade, é do tipo retangular, sendo mais fácil de ser construído e tem sua base e paredes recobertos por vegetação de stand regular (no caso do canal do Campus Rural é recoberto por capim-humidícola) que não entouceiram e se espalham pelo canal.
