**RELATÓRIO TÉCNICO SOBRE CONSTRUÇÃO DE TERRAÇOS DE BASE LARGA NO
CAMPUS RURAL**

Relatório técnico da disciplina Ciências do solo III: Manejo e conservação da água e do solo. O presente relatório, apresenta os dados e as práticas realizadas no Campus Rural.

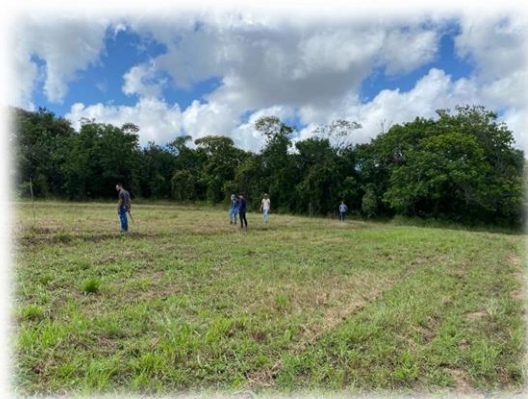
Figura 02 – Demarcação da crista.

No início da aula no Campus Rural, o professor apresentou a área aonde iríamos fazer o terraço, e fez uma breve apresentação oralmente, junto com o monitor da disciplina Valdir Pimenta, sobre como deveria ser as locações dos terraços em nível, e sobre a sua importância. Primeira parte da aula, foi realizada uma limpeza no primeiro terraço, aonde alguns alunos demarcou a crista do dique, o seu ponto mais alto, no olhometro e logo após foi feito o canal e do dique.

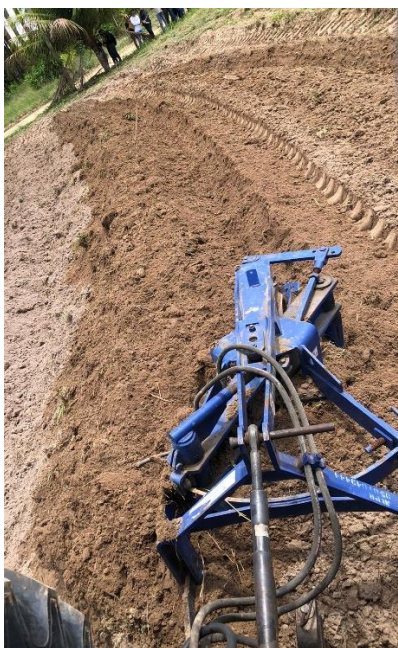
Figura 03 - Arado reversível de Tres discos.

Já o segundo terraço, observamos o local de maior declive na área, e calculamos o declive, utilizando o nível de mangueira, aonde encontramos um declive de 4,6%, se caracterizando um solo suave ondulado, logo em seguida, calculamos pelo método de Bentley, para dimensionar a largura do terraço, que inicialmente ficou estabelecido em 10 metros de largura, depois fomos nivelar, já que se trata de um terraço em nível, utilizamos um nível de borracha, em niveladas de 20 em 20 metros na horizontal, afim de manter o canal e o dique em nível, dando continuidade, realizamos um ajuste técnico na curva do terraço, para facilitar o trabalho do operador. Para realizar este trabalho, utilizamos um trator, acoplado de um arado reversível de três discos.

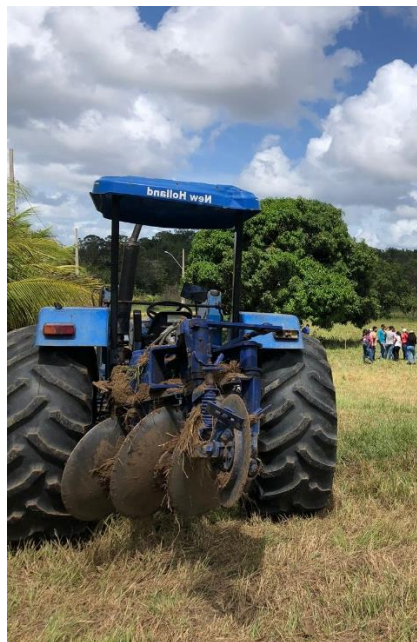
Figura 04 – Trator acoplado com o arado.
