UNIVERSIDADE FEDERAL DE SERGIPE
CENTRO DE CIÊNCIAS AGRÁRIAS APLICADAS
DEPARTAMENTO DE ENGENHARIA AGRONÔMICA

RELATÓRIO TÉCNICO SOBRE VISITA AO CAMPUS RURAL-UFS

SÃO CRISTOVÃO
ABRIL DE 2024

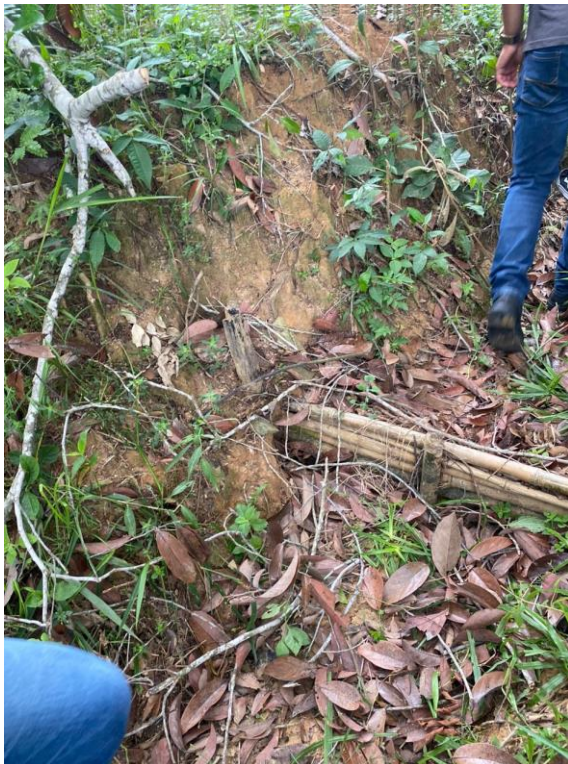
Imagem 1- Paliçadas construídas com bambu

Na primeira parada, observamos uma área que foi implantada práticas de conservação de solo e água, onde apresentava bacias de captação-barraginhas (Imagem 2) com sentido de infiltrar a água coletada, que é direcionada por canais para assim abastecer o lençol freático. Para um controle mais eficaz do fluxo de água no canal, foi necessário adotar paliçadas construídas com materiais como bambu, sacos, arames e variedades específicas de capins (Imagem 1). Essas barreiras devem ser instaladas a pelo menos 20 cm de

profundidade no solo e posicionadas horizontalmente, atravessando o canal. Essa estrutura ajuda a reduzir a velocidade da água, controlar a erosão e promover a infiltração no solo, contribuindo para a conservação e manejo adequado dos recursos hídricos. A escolha desse material é baseada em critérios de praticidade e acessibilidade na obtenção na propriedade ou proximidades.

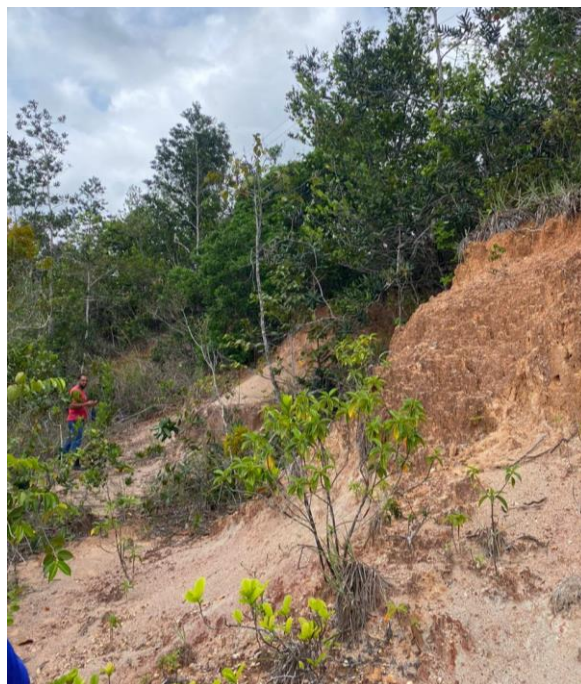
Imagem 3- Atividade da voçoroca

Após a visita à área anterior, nos direcionamos a outra área próxima, onde analisamos a ocorrência de voçoroca (Imagem 3), diferenciando-se da ravina por sua profundidade

alcançar o lençol freático. Esse fenômeno acelera seu crescimento devido ao aumento da umidade, tornando-a mais suscetível a desmoronamentos rápidos. Outro fator que contribui é o encachoeiramento em dias chuvosos, onde o escoamento da água da estrada adjacente ao terreno forma cachoeiras, intensificando a erosão. É crucial a implementação de práticas conservacionistas para reduzir essa incidência e estabilizar o terreno. O talude que se refere à inclinação natural de uma encosta ou colina, não apresentava vegetação sendo assim característico de processos erosivos ativos. Esses taludes é necessário suavização para permitir o crescimento da vegetação e o desenvolvimento radicular, auxiliando na estabilização da área propensa à voçoroca. É de suma importância evitar atividades ou movimentos no local, especialmente a presença de animais, a fim de prevenir compactação do solo que reduz a infiltração e aumentando o escoamento superficial, além de evitar acidentes. Idealmente, a área deve permanecer isolada. Nessa região, seria viável construir um terraço acima para evitar o encachoeiramento. A enxurrada que correria em direção à voçoroca seria desviada para outro ponto através do terraço. Além disso, observamos um acúmulo de sedimentos arrastados pela enxurrada, confirmando a atividade da voçoroca, que representa a última fase do processo erosivo, composto por três etapas que são: Desagregação (desgaste do solo), transporte (movimento dos sedimentos) e deposição (acúmulo dos sedimentos em outras áreas).

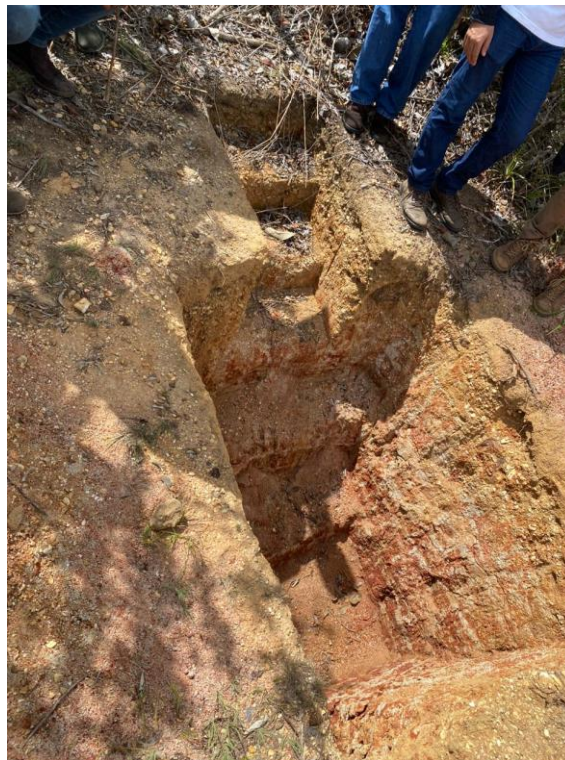
Imagem 4- Trincheira escavada

Logo após uma trincheira foi exibida, escavada para estudar o perfil do Plintossolo (Imagem 4). a uma profundidade de 1,5 metros, o material de origem ainda não foi exposto. Este tipo de solo demonstra-se extremamente rígido quando seco e altamente plástico quando úmido, especialmente nos horizontes Bt, característicos de solos que apresentam B-Textural, geralmente com alto teor de argila. Fendas foram observadas na trincheira, características do tipo de solo 2:1. Esta área é propensa a fortes declives, apresenta dificuldade significativa de infiltração, ausência de cobertura vegetal assim sendo altamente suscetível à erosão. Além disso, está localizado em uma região com alta pluviosidade, podendo receber até 2.000 mm de chuva em alguns anos.

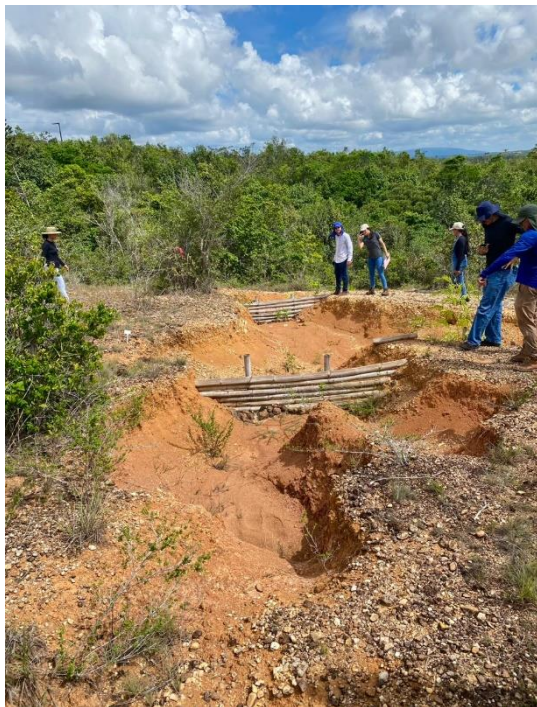
Imagem 5- Ravinas com paliçadas

Após isso, nos dirigimos a outra área do terreno, onde nos deparamos com um significativo número de ravinas (Imagem 5), formando o que poderíamos chamar de um "festival de ravinas". Nessa região, as ravinas estavam sendo controladas ou passavam por processos de controle, utilizando paliçadas de dimensões maiores e com efeitos mais expressivos do que as primeiras observadas na primeira parada. Essas paliçadas foram organizadas em uma série estratégica para garantir maior eficiência no controle, e notou-se uma considerável concentração de sedimentos, indicando a eficácia do trabalho

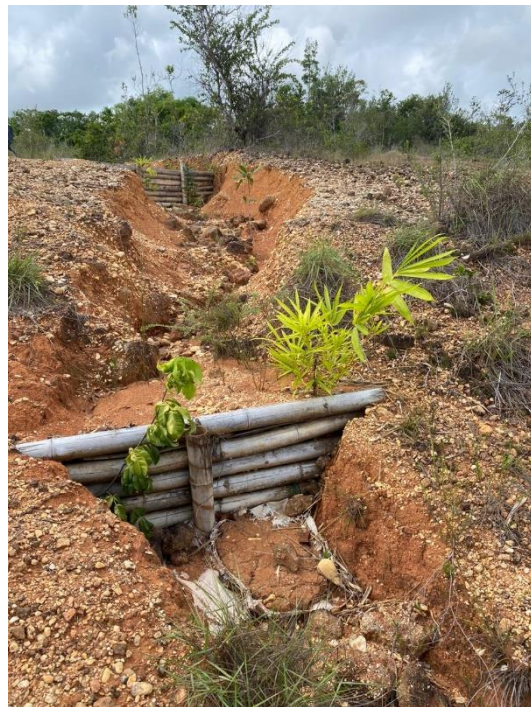
Imagem 6- Ravinas com paliçadas e vegetação-Bambu

realizado com as paliçadas, onde faz com que a enxurrada trabalhe para combater ela mesmo. Além disso, observou-se que dois meses antes da instalação das paliçadas, foram plantadas mudas de bambu (Imagem 6) para promover a vegetação e proporcionar maior resistência à ravina. Esse tipo de intervenção visa não apenas conter a erosão, mas também restaurar a estabilidade do terreno e promover a recuperação ambiental da área afetada.

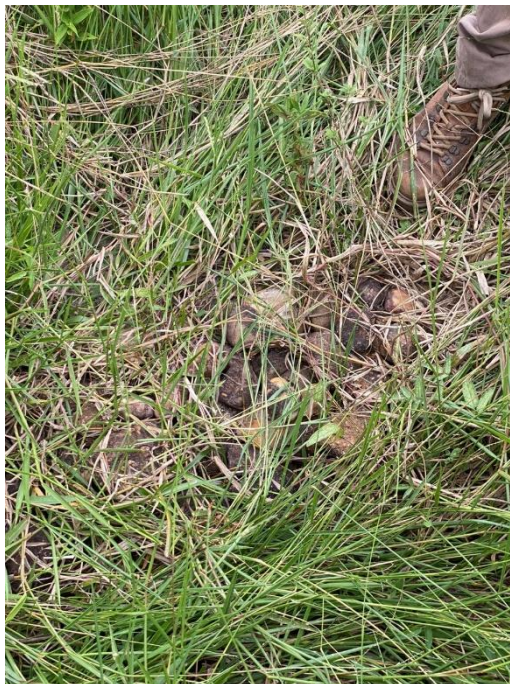
Imagem 7- Barreiras com pedras

Por fim, nos dirigimos a uma área onde foi implantado um terraço em gradiente, acompanhado por canal escoadouro. Este terraço foi construído há cerca de 7 meses e já se encontra totalmente integrado pela vegetação. Na inspeção, notamos a presença de quatro tipos de barreiras físicas (Imagem 7, 8 e 9), compostas por uma variedade alternada de capins, uso de pedras e mudas de bambu, com o objetivo de auxiliar no controle da enxurrada e na estabilização do solo. Essas barreiras físicas desempenham um papel crucial na redução do escoamento superficial, na prevenção da erosão e na promoção da infiltração da água no solo, contribuindo assim para a conservação do terreno e a proteção do meio ambiente.
