RESTAURATION D'UN AMPLIFICATEUR

COLLINS 30L-1

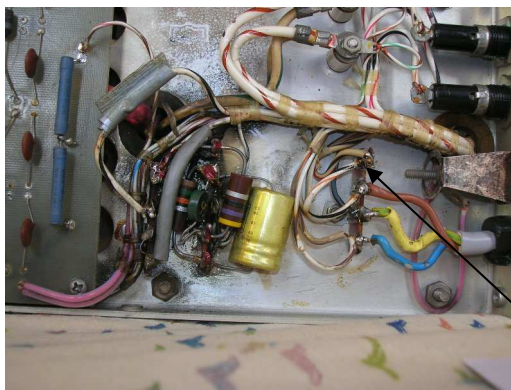
Coté alimentation, quelques cicatrices d'un incendie mal maîtrisé étaient encore visibles, le vendeur devant seulement avoir un ou deux poils dans la main, ce qui est notoirement insuffisant pour confectionner un pinceau bien utile à un nettoyage, fut-il sommaire.

Le vieux ruban isolant entourant un des fils dénudés par le feu avait du commencer sa longue carrière dans un précédent montage abandonné à regrets, quant à la résistance de précision censée permettre la mesure de la haute tension, elle avait été remplacé par deux choses n'ayant ni la bonne forme, ni la bonne valeur ! le plus fâcheux étant finalement l'un des fils secteur tout juste enroulé sur une barrette à cosses et sur le point de reprendre sa liberté (suivez bien le fil marron sur la photo). Dans le sinistre, les deux condensateurs céramiques sur l'arrivée secteur semblaient d'ailleurs avoir été perdus corps et biens.

Danger, 220V mobile !

La première partie de la remise en état peut donc commencer : En premier lieu, démontage total de la partie malade, nettoyage à l'alcool ménager, puis re-câblage un peu plus soigné avec quelques changements assez mineurs par rapport au montage original : certains des fils du transformateur d'alimentation se retrouvant trop courts après ablation de la partie brûlée. Un point important : à droite du condensateur chimique , le morceau de fil fin étamé entre la masse et une des cosses n'est pas juste un strap : c'est le fusible qui protège les 811A en coupant le retour à la masse du point milieu des filaments en cas de surcharge ou d'arc dans le circuit plaque : 2 à 2.5cm de fil étamé de diamètre 3/10° prélevés sur un morceau de fil de

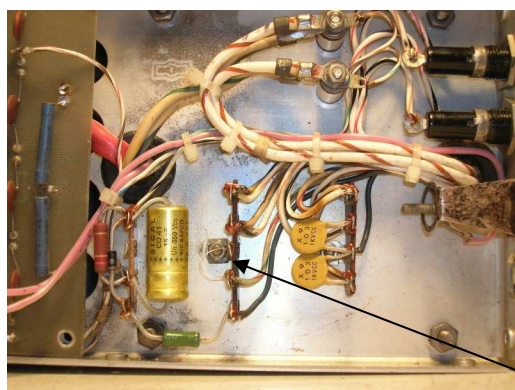
Fusible de protection des 811A

câblage multibrins font parfaitement l'affaire : évitez un fil trop court et trop gros qui ne protégerait rien du tout .

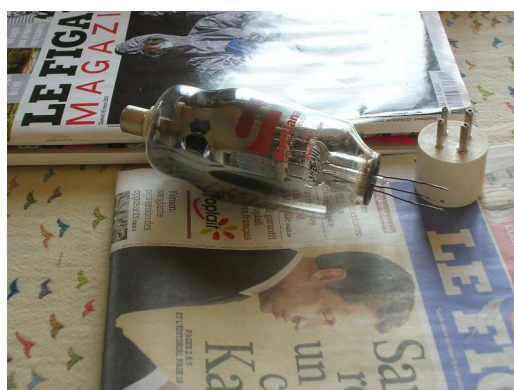
Les tubes en place sont des 811A Svetlana : sur les quatre, un ne s'allume pas et un autre a tendance à jouer les clignoteurs, trahison !

Un examen plus approfondi montre que la verrerie bouge dans le support : une pression légère et le verre se sépare du culot :

La qualité de la soudure Russe serait elle aussi bonne que celle du caoutchouc à la fin de la guerre ? La question est d'importance et mérite réflexion, mais quoiqu'il en soit la réparation est facile : nettoyage, grattage, flux décapant et ... soudure bien de chez nous .Pendant qu'on y est, un peu de soudure sur les résistances antiparasites des plaques ne peut nuire : au diable

les économies de bouts de chandelles, et puis ... puisque l'amplificateur est censé fonctionner avec quatre tubes, autant qu'ils soient tous branchés.

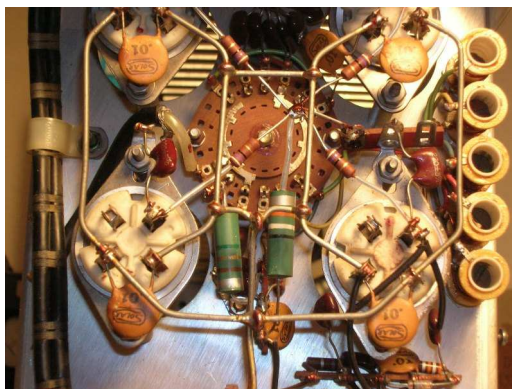
Passons maintenant à la face arrière : tout semble normal hormis un des condensateurs de traversée qui a été remplacé par un modèle plus petit : dans le doute retour à une pièce d'origine cannibalisée sur une épave d'appareil aéronautique.

Autour des supports de tubes il est impératif de vérifier si les soudures et les composants n'ont pas trop souffert car cette zone atteint des températures élevées en fonctionnement. La mesure des résistances d'équilibrage du courant grille, théoriquement des 47 Ohms, montre d'ailleurs des valeurs assez fantaisistes, entre 70 et 200 Ohms : ce genre de résistance au carbone aggloméré vieillit en général assez mal en présence de HF et de chaleur et doit être changé impérativement. Si l'on a du mal à trouver des résistances au carbone aggloméré, on peut les remplacer par des résistances à couche métallique 2Watts (de BC composants par exemple) ces résistances de faible valeur ne sont pas trop selfiques et conviennent au moins jusqu'à une trentaine de Mhz. Eviter à tout prix les résistances bobinées beaucoup trop réactives et conservez la bonne symétrie du câblage.

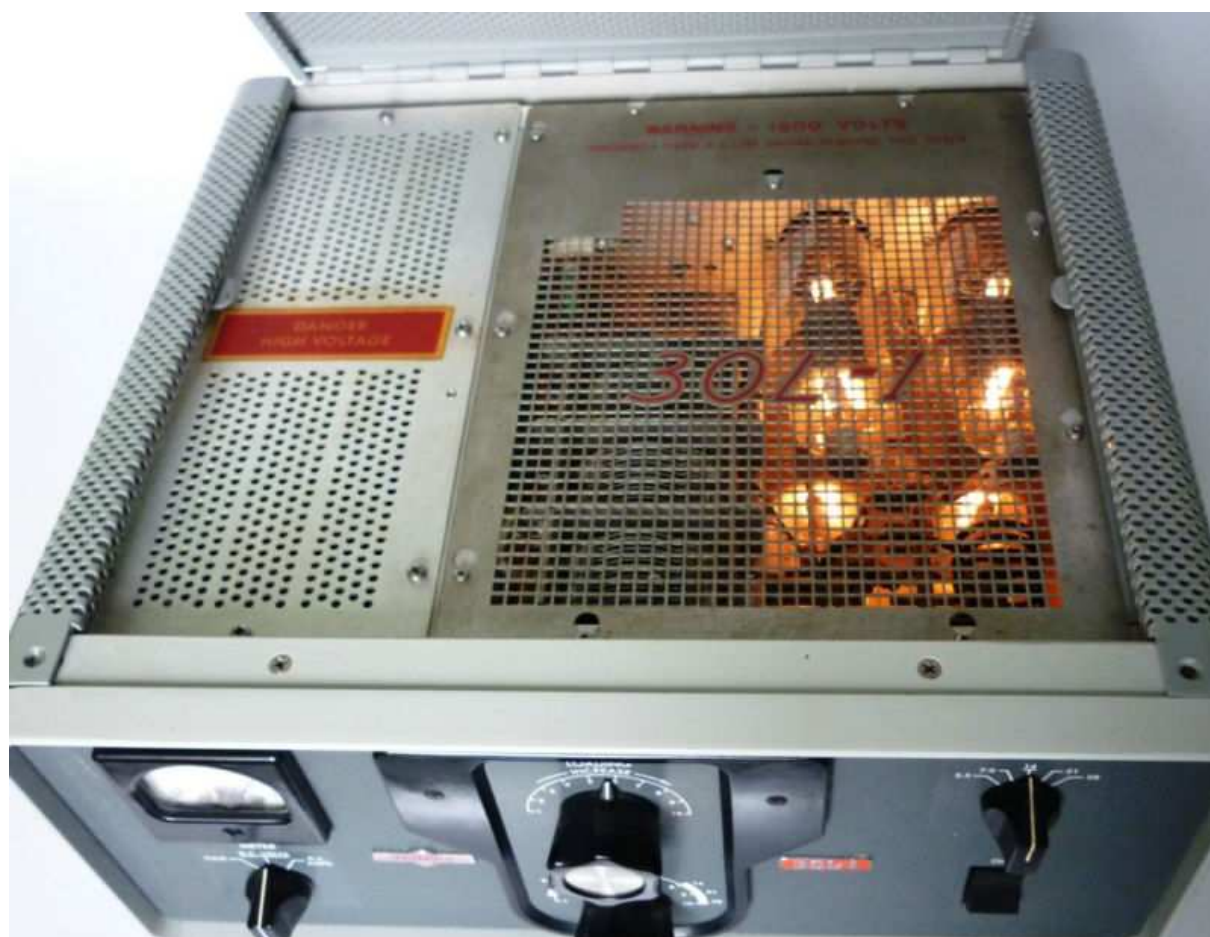
Dans une triode, la capacité grille-plaque est relativement importante : les ingénieurs de chez Collins ont donc utilisé ce défaut pour prélever une partie de la tension HF de sortie et faire une contre-réaction embryonnaire en l'appliquant sur les grilles par le biais d'un diviseur capacitif : la capacité grille-plaque des quatre tubes d'un côté, et les quatre condensateurs

C22, C23, C24, C25 de 220pF entre les grilles et la masse de l'autre côté. Cela améliore la linéarité et aussi offre un endroit pratique pour prélever la tension d'ALC par l'intermédiaire du pont capacitif C72 –C73. La tension d'ALC est donc prélevée à la sortie de l'ampli permettant ainsi une boucle de régulation complète (contrairement à la concurrence qui a choisi la solution de facilité de détecter seulement ce qui se passe à l'entrée !)

Comme pour toute régulation, il faut déterminer un seuil d'action, c'est le rôle du potentiomètre ajustable R16 .

Nous avons vu qu'une partie de la tension de sortie était présente sur les grilles de commande des 811A : avec le pont C13 et C14, on en prélève un échantillon que l'on redresse à l'aide de CR17 de façon à obtenir une tension négative.

Avec le pont C18-C19 on prélève une petite partie du signal d'entrée que l'on redresse à l'aide de CR18 de façon à obtenir une tension positive.

Ces deux tensions sont additionnées par R19 et R20, puis appliquées au milliampèremètre, le tout formant un comparateur entrée/sortie : pour une valeur de gain déterminée, la tension résultante sera zéro.

- 1) La brutale : on règle l'amplificateur pour sa puissance de sortie maximum et on agit ensuite sur R16 de façon à diminuer la puissance de sortie de 5 à 10%
- 2) La technique : on attaque l'émetteur avec un générateur deux tons, on regarde la sortie de l'ampli à l'oscilloscope et on agit sur R16 pour avoir un beau signal bien propre, comme dans le livre, sans aplatissement des pointes
- 3) La prudente : dans le doute on peut aussi ne rien faire et penser que le réglage précédent était tout à fait satisfaisant !

Lorsque l'amplificateur est parfaitement réglé et linéaire, mesure faite au générateur deux tons et à l'oscilloscope, on ajuste C18 pour que le milliampèremètre reste au zéro (*).
