Travaux RTE – LIFE Elia-RTE

Propriété Bazile à Loqueffret

Novembre 2017

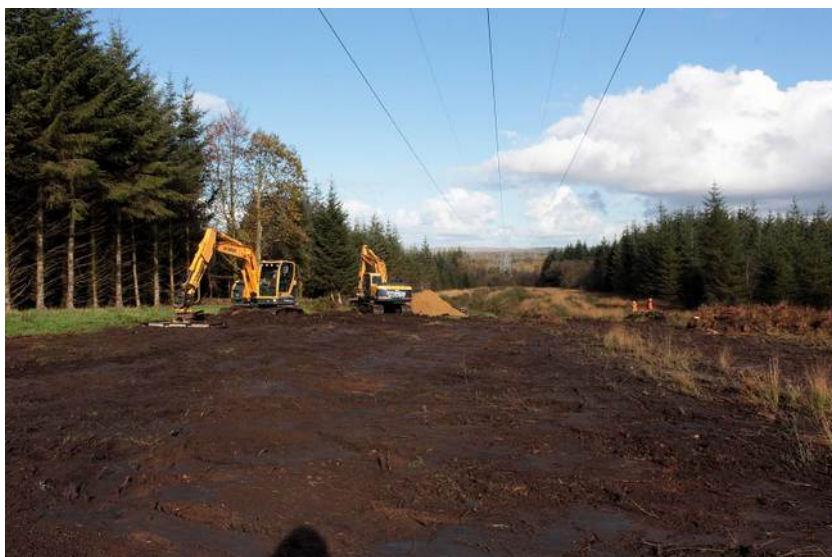
Etat d'avancement après environ 2 heures de travail.
Quelques grosses souches ont été enterrées (tas de terres claires visible sur la photo avant rebouchage du trou).

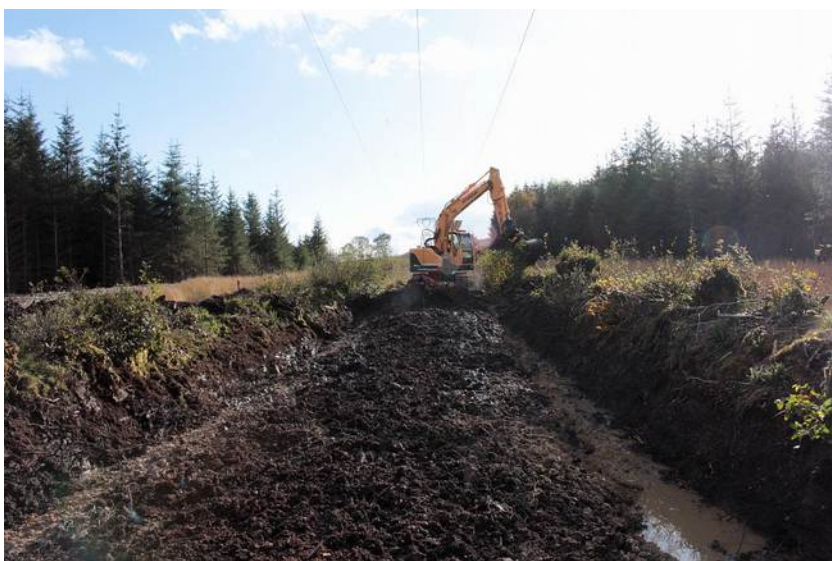
L'ancien sentier situé entre les talus est re-nivelé.
Les tapis de branchages apparents ou mêlés au sol sont repoussés et endainés en bordure du couloir.

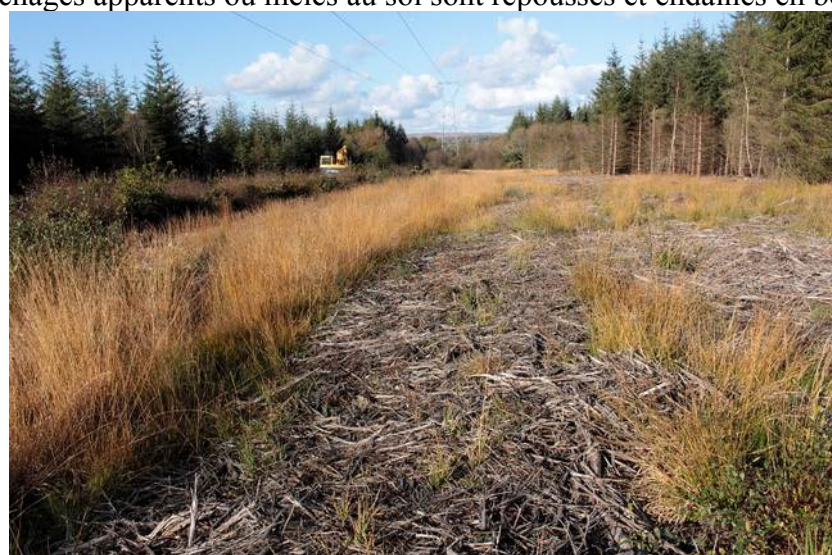
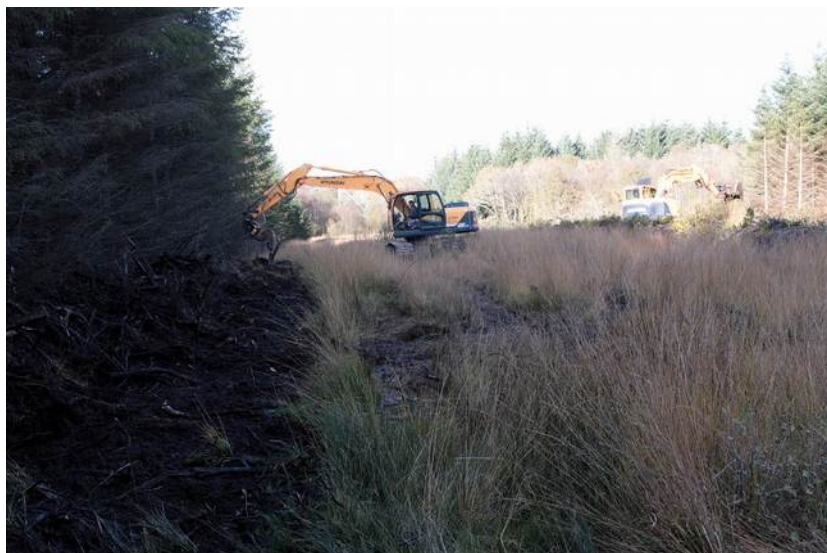
Un aperçu global des plantations et coupes effectuées par l'équipe LIFE en 2016 et 2017 et fait en documentant l'état de reprise par des photos.

Globalement le taux de survie des plants est très élevé. Les plants les moins soumis à la compétition par des tapis denses de molinie témoignent d'une pousse de 10 à 60 cm. C'est surtout le cas des pommiers et poiriers, la reprise des autres espèces ligneuse est difficile car les arbres sont presque tous défeuillés. Quelques dégâts dus au chevreuil sont constatés mais le plus souvent avec une reprise des plants au niveau du collet.

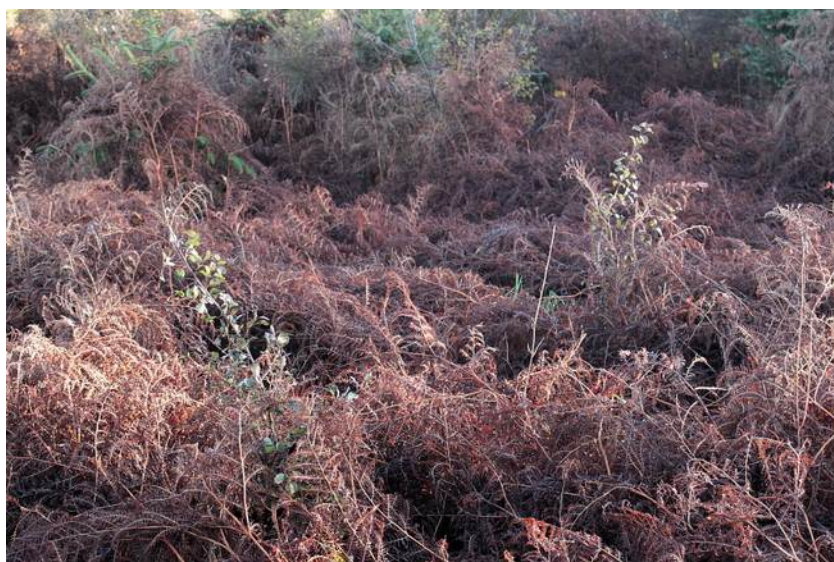
Les cas de reprise les plus spectaculaires proviennent des pommiers plantés en zone tapissée de fougère et dont certaines tiges se sont développées de plus de 60 cm depuis leur plantation en février 2017, soit une seule saison de croissance.

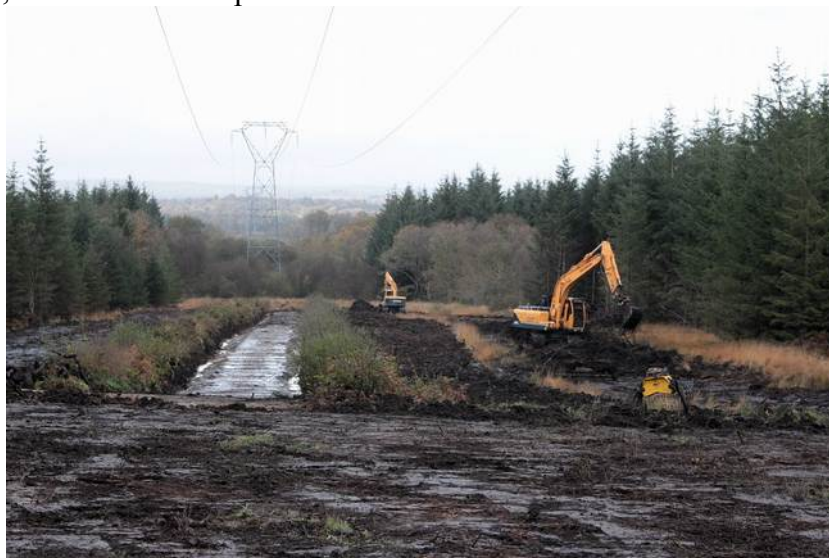
En fin de journée, le travail sous la portée 73-74 a bien avancé.

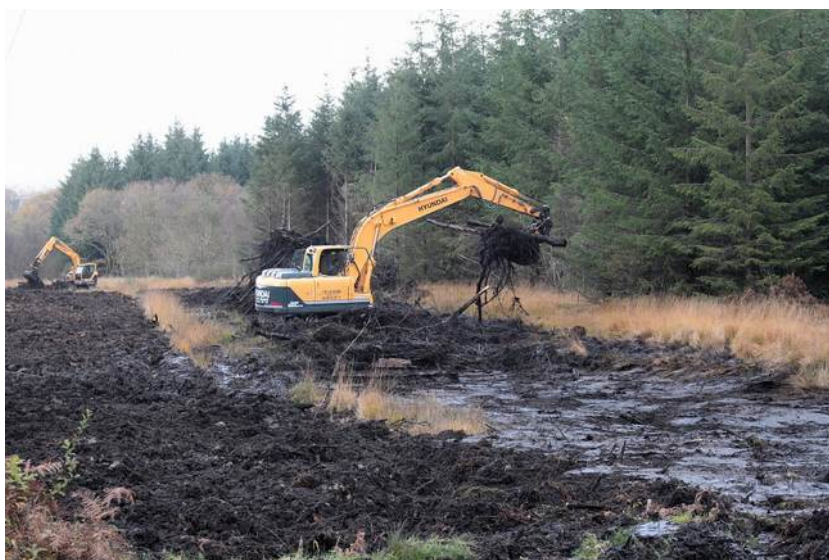
Le travail est terminé au sud et à l'ouest du « sentier à talus ». A l'est, le terrain est plus humide et de grandes quantités de rémanents du déboisement sont encore présentes sur le sol et incrustées dans la boue.

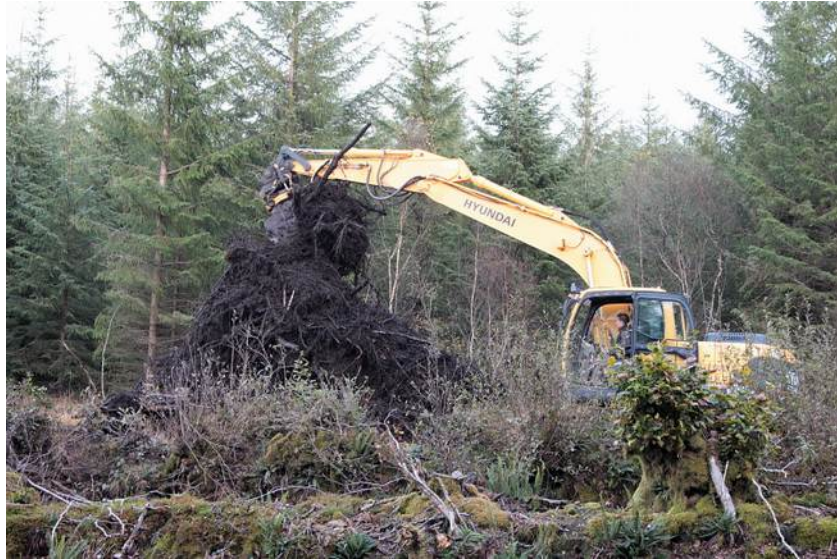
Des troncs entiers doivent être extraits du sol.

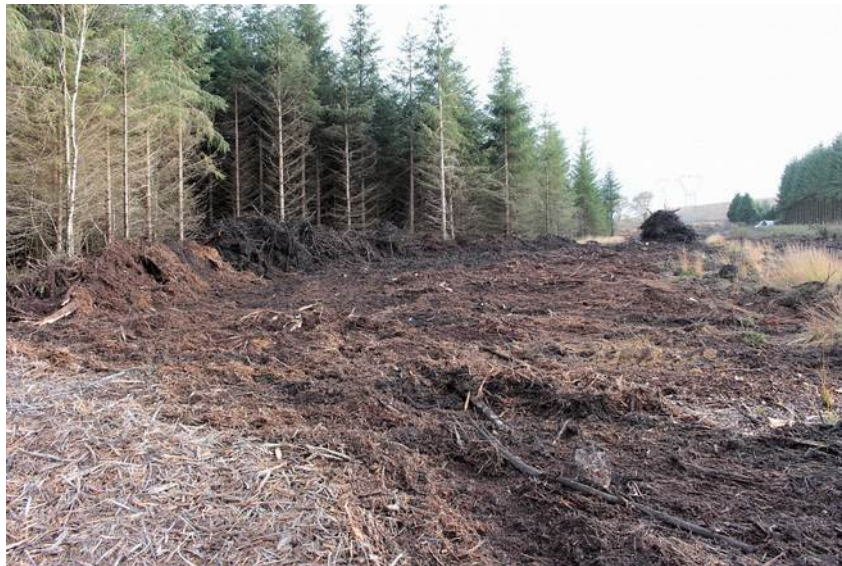
Les rémanents sont d'abord entassés avant d'en dégager un maximum de terre et de les entasser en un andain en bordure du couloir.

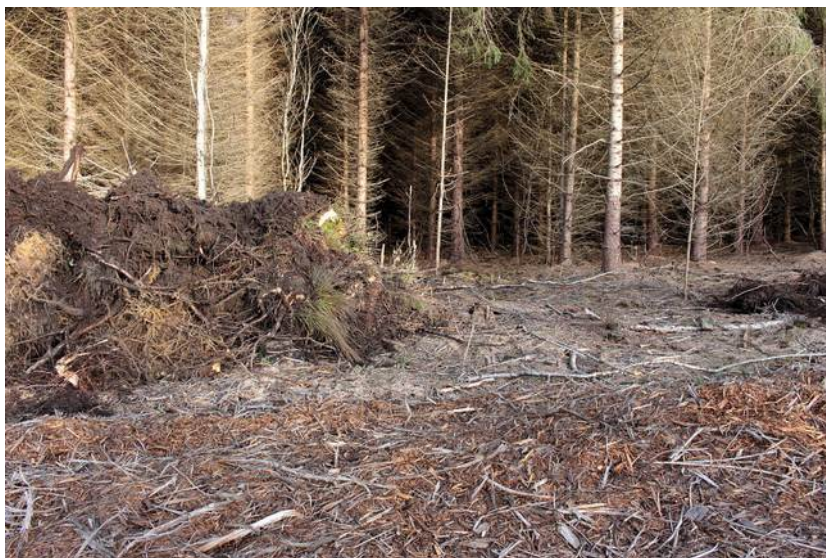
L'andain est principalement constitué dans une enclave du massif pour minimiser son impact visuel.

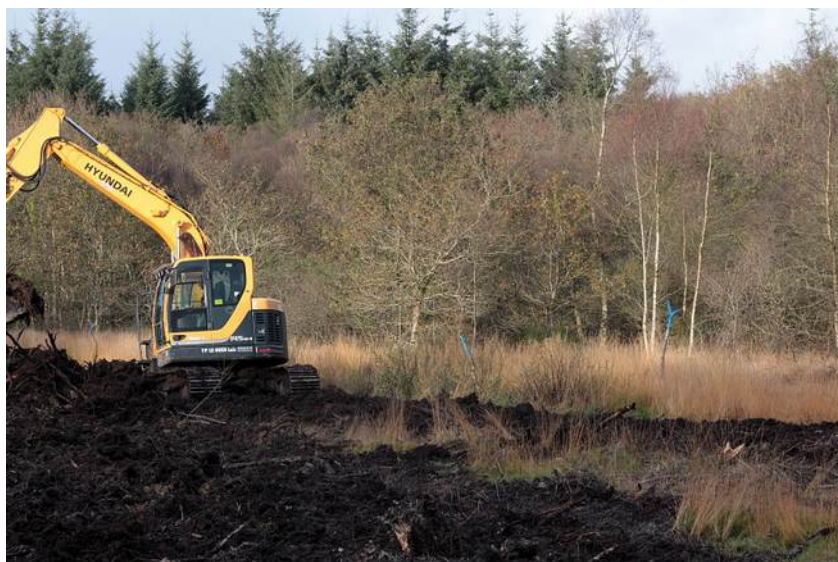
On a pris soin de laisser un passage dans l'andain pour de futurs travaux de débardage des arbres lors de l'exploitation.

L'exploitant a été vigilant pour ne pas toucher les plantations déjà effectuées en février 2017 (balises marquées de peinture bleue).

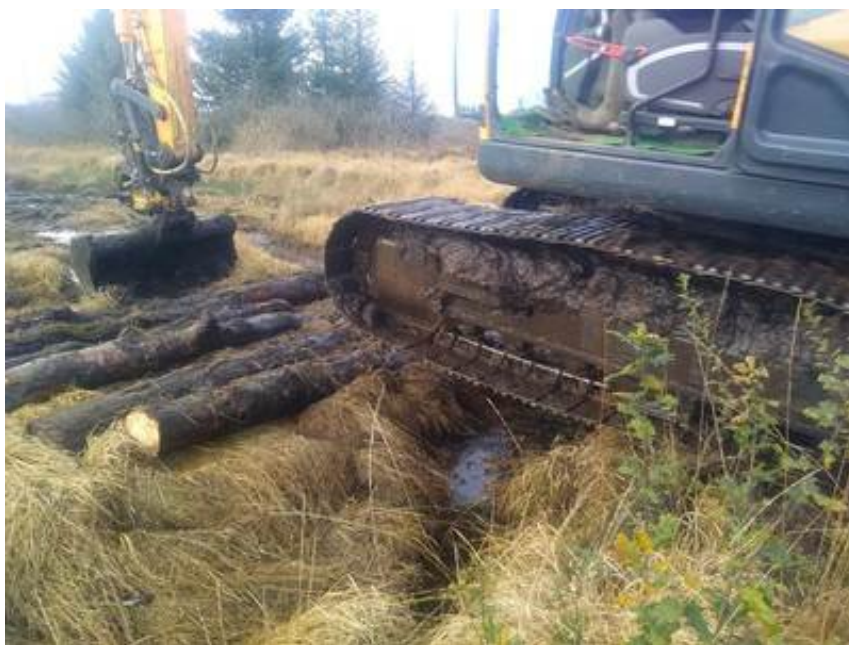
Le 10/11, l'entrepreneur a commencé par préparer l'accès à la zone où il est prévu de creuser 5 mares (portée 75-76) en disposant des troncs sur les endroits sensibles. Cette partie du site est la plus délicate pour l'accès des machines étant donné la faible portance du sol.

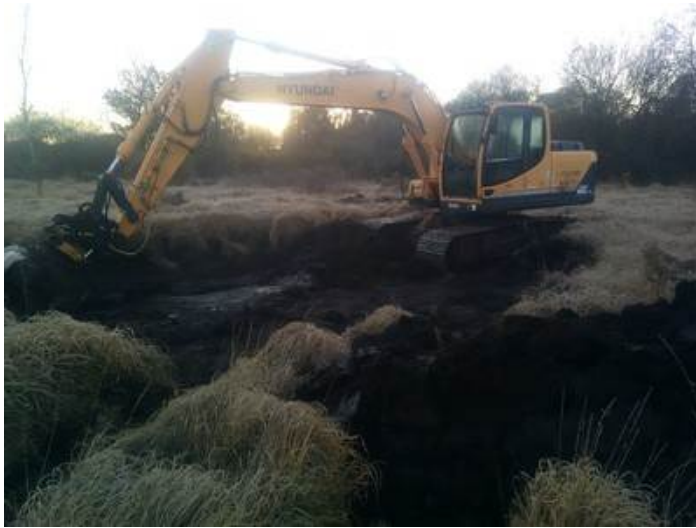
Les 5 mares prévues ont pu être creusées car le sol était peu gorgé d'eau comparativement aux autres années. L'entrepreneur a pu accéder à la zone de travail sans s'embourber

En râclant 30 cm sous la végétation herbacée, le godet est toujours resté dans la couche organique du sol sans détruire la couche argileuse, ce qui devrait garantir une recolonisation végétale rapide en espèces amphibiennes.

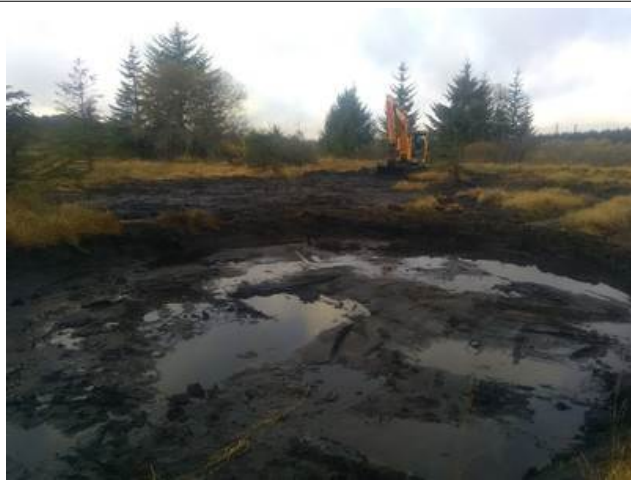
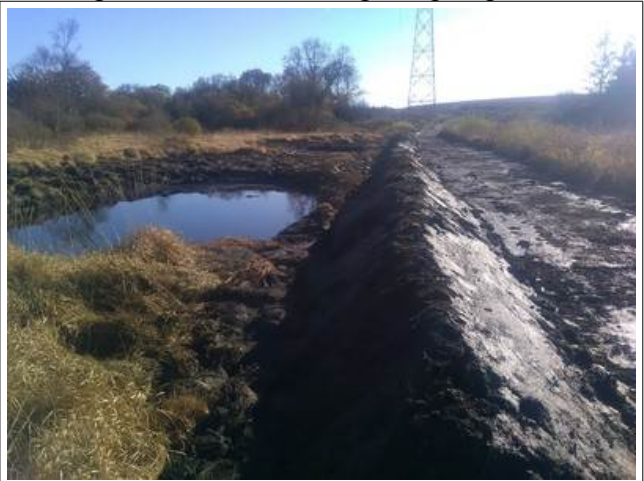
Les zones râclées sont instantanément ré-inondées et complètement sous eau après quelques heures.

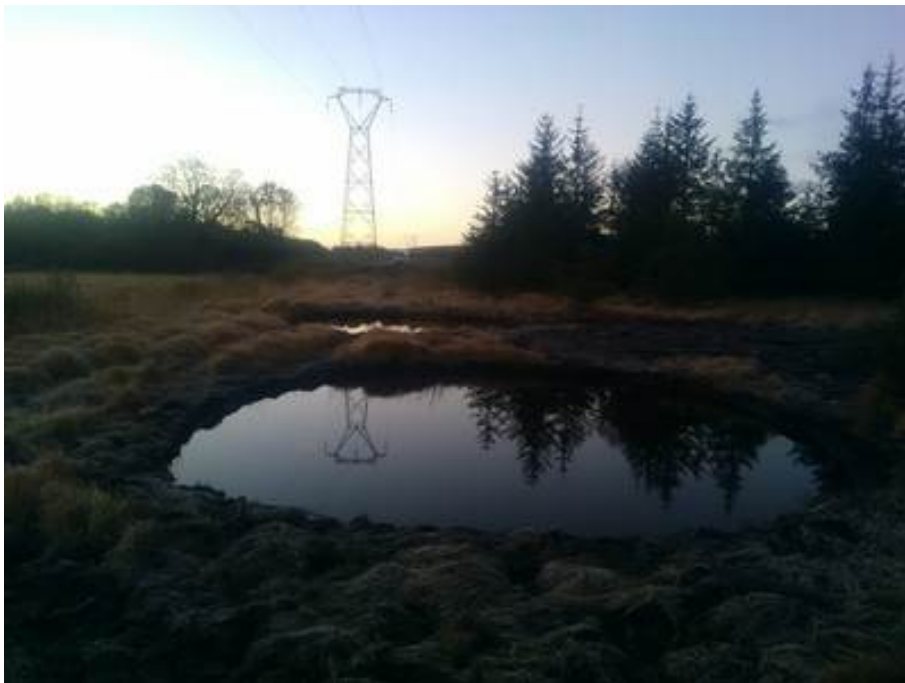
Une partie des terres a été régalée autour des mares et un talus a été formé le long du sentier.
