เรื่อง	การแก้ไขปัญหาฝาปิดช่องเติมน้ำมันเชื้อเพลิงติดขัด	ระบบ
รุ่นรถ	อีซูซุ D-MAX ตั้งแต่รุ่นปี 2012 และ mu-X ตั้งแต่รุ่นปี 2014	ตัวถัง

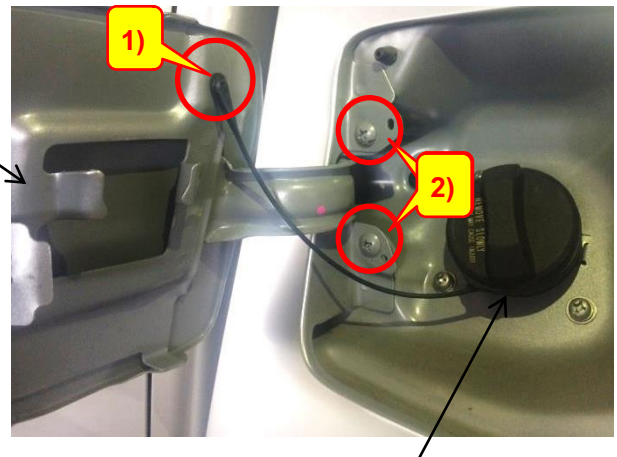
- 1) เปิดฝาปิดช่องเติมน้ำมันเชื้อเพลิงออก จากนั้น ดึงตัวยึดสายฝาดังออกจากฝาปิด

- 2) ถอดสกรูยึดฝาปิดช่องเติมน้ำมันเชื้อเพลิง ออกทั้ง 2 ตัว

ฝาดังน้ำมันเชื้อเพลิง

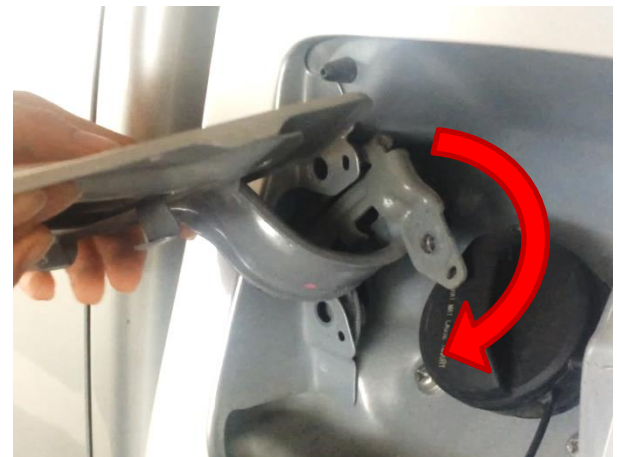
- 3) ถอดฝาปิดช่องเติมน้ำมันเชื้อเพลิงออกจากตัวรถ โดยค่อยๆ ขยับแล้วหมุนฝาปิดช่องเติมน้ำมันเชื้อเพลิงพร้อมบานพับทิศทางตามเข็มนาฬิกา ดังภาพตัวอย่าง

**ข้อควรระวัง :** ระวังอย่าให้ฝาปิดช่องเติมน้ำมันเชื้อเพลิงชนกับตัวรถ

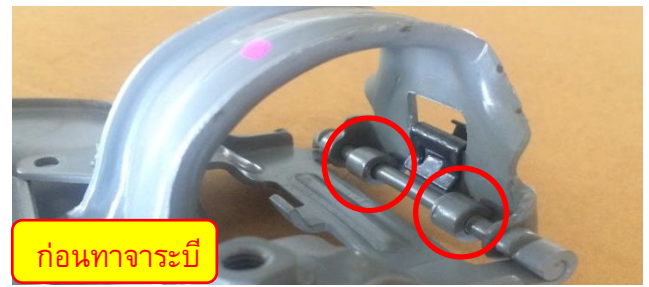
ก่อนทาจาระบี

- 4) ทำการหล่อลื่นโดยทาจาระบีที่แกนบานพับ 2 ตำแหน่งตามรูปตัวอย่าง แล้วทดสอบโดยการหมุนบานพับไปมา เพื่อให้แกนบานพับหมุนได้คล่องตัว

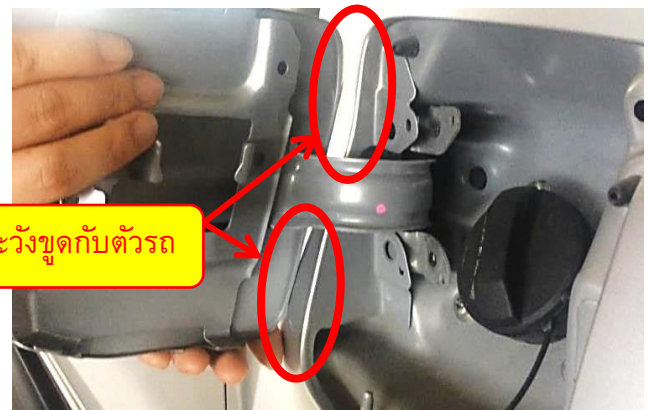
- 5.1. ประกอบฝาปิดช่องเติมน้ำมันเชื้อเพลิงเข้ากับตัวรถ

**ข้อควรระวัง :** ขณะประกอบฝาปิดช่องเติมน้ำมันเชื้อเพลิง ระวังอย่าให้ฝาปิดช่องเติมน้ำมันเชื้อเพลิงขูดกับตัวรถ

ระวังขูดกับตัวรถ

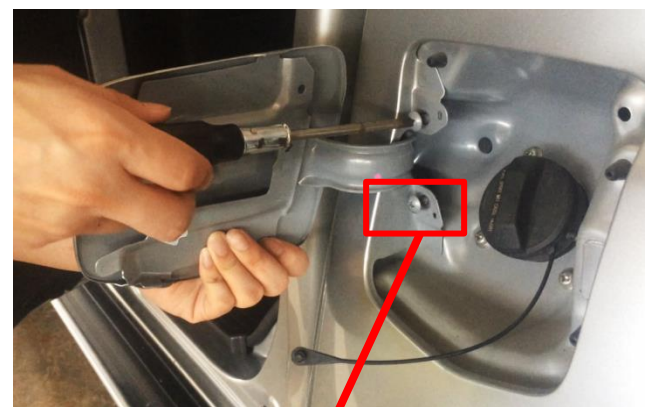
- 5.2. ในขั้นตอนนี้ให้จัดตำแหน่งของบานพับให้รูที่ยึดของตัวถังตรงกับรูที่บานพับ แล้วจึงขันยึดสกรูทั้ง 2 ตัวให้แน่นตามค่าแรงขันที่กำหนด

**ค่าแรงขัน :** 4.0 นิวตัน-เมตร

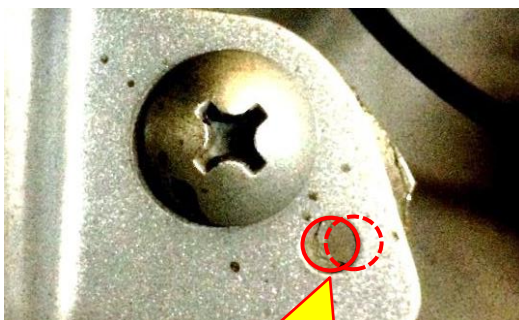
ภาพตัวอย่าง การจัดตำแหน่งติดตั้งบานพับฝาปิดช่องเติมน้ำมันเชื้อเพลิง

ตำแหน่งรูไม่ตรงกัน

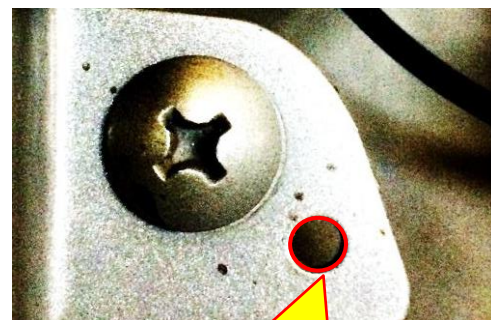
ตำแหน่งรูตรงกัน

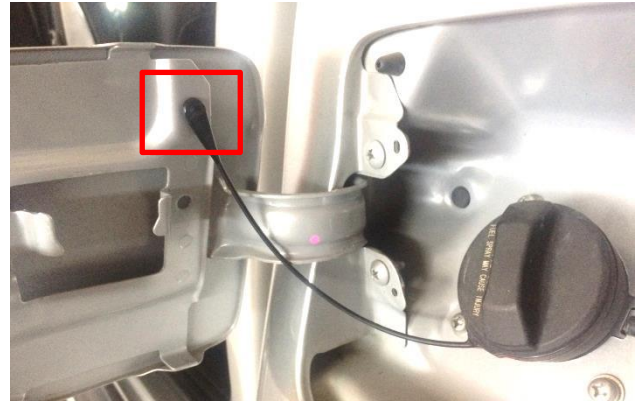
5.3. ติดตั้งตัวยึดสายเข้ากับจุดยึดที่ฝาปิดช่อง  
เติมน้ำมันเชื้อเพลิง

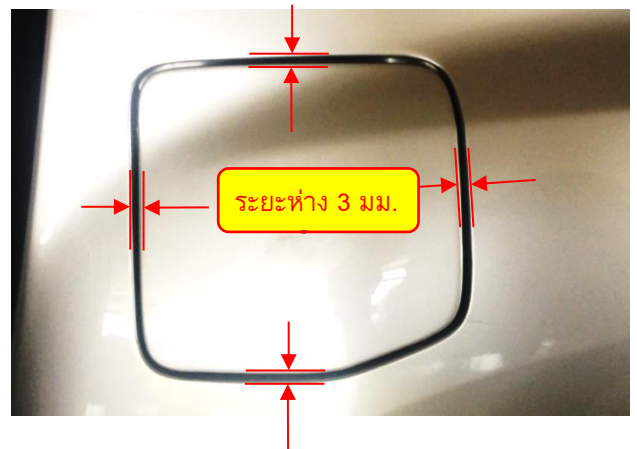
6) ตรวจสอบตำแหน่งฝาปิดช่องเติมน้ำมัน  
เชื้อเพลิงขณะปิดอีกครั้ง โดยต้องมีระยะห่าง  
ระหว่างตัวถังกับฝาปิดช่องเติมน้ำมันเชื้อเพลิง  
ประมาณ 3.0 มิลลิเมตร

**หมายเหตุ** สามารถปรับตั้งได้โดยการคลายสกรู  
ยึดทั้ง 2 ตัว แล้วปรับบานพับให้ได้ตำแหน่งที่  
ต้องการ จากนั้นขันยึดสกรูทั้ง 2 ตัว ตามค่าแรง  
ขันที่กำหนด
