เรื่อง	แนะนำการแก้ไขปัญหาสัญญาณ GPS ผิดปกติ	ระบบ
รุ่นรถ	รถอีซูซุมิวเอ็กซ์รุ่นใหม่ The New Isuzu mu-X (DVD-Navi)	อุปกรณ์เสริม

ขอแนะนำการแก้ไขปัญหาสัญญาณ GPS ทำงานผิดปกติ สำหรับรถอีซูซุมิวเอ็กซ์รุ่นใหม่ The New Isuzu mu-X ที่ติดตั้งเครื่องเล่นดีวีดี มีระบบนำทาง (DVD-Navi)

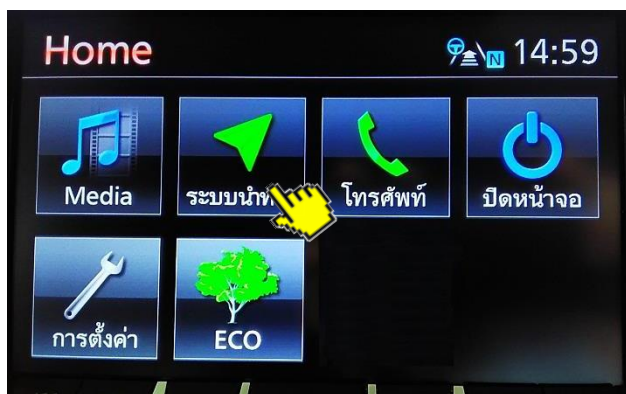
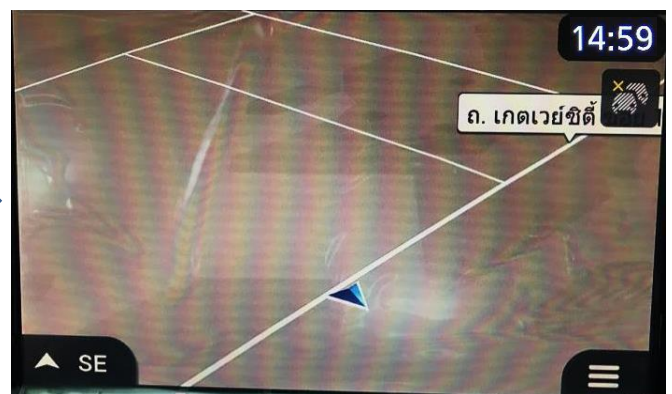
ระบบนำทางไม่สามารถเชื่อมต่อ GPS เพื่อระบุตำแหน่งของตัวรถปัจจุบัน และไม่สามารถใช้งานระบบนำทางได้
ภาพตัวอย่าง อาการเชื่อมต่อสัญญาณ GPS ไม่ได้

เกิดจากโมดูลระบบนำทาง เกิดความผิดพลาดในการระบุตำแหน่งของตัวรถ เนื่องจากทุกครั้งที่เปิดสวิตช์กุญแจและเครื่องเล่นวิทยุทำงาน ระบบนำทางจะเทียบข้อมูลในตำแหน่งปัจจุบัน กับข้อมูลตำแหน่งล่าสุดก่อนปิดระบบนำทาง (ปิดสวิตช์กุญแจครั้งล่าสุด) หากตำแหน่งปัจจุบันกับตำแหน่งล่าสุดก่อนหน้ามีระยะห่างมากกว่า 700 กิโลเมตร ระบบนำทางจะไม่สามารถคำนวณเพื่อระบุตำแหน่งปัจจุบัน ซึ่งกรณีที่พบลักษณะอาการดังกล่าว ให้ตรวจสอบข้อมูล GPS ตามขั้นตอนดังนี้

กรณีพบปัญหาลักษณะอาการดังกล่าว ขอให้ทำการตรวจสอบและแก้ไขโดยการถอดฟิวส์ วิทยุ (+B) 15 A ออก แล้วทิ้งไว้ประมาณ 5 นาที เพื่อรีเซ็ตการทำงานตัวเครื่องและระบบนำทาง ตามขั้นตอนดังต่อไปนี้

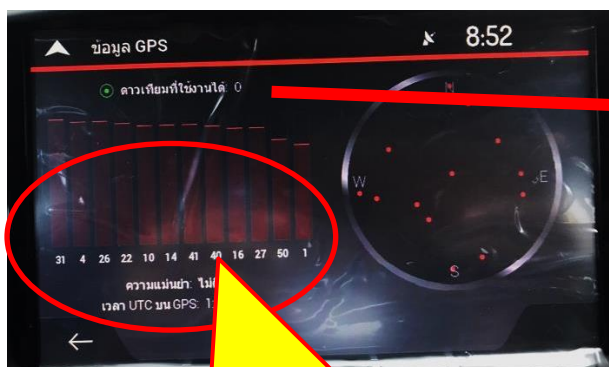
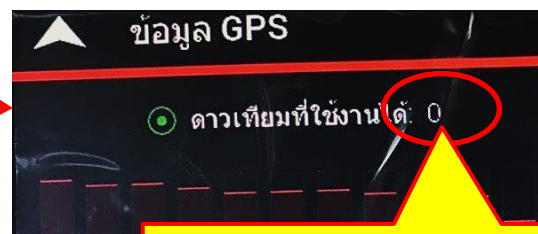
ภาพตัวอย่าง การตรวจสอบการรับสัญญาณ GPS ไม่ได้

ไม่พบดาวเทียม GPS ที่ใช้งานได้

ตรวจพบ GPS แต่เชื่อมต่อใช้งานไม่ได้
(แสดงแถบสัญญาณสีแดงทั้งหมด)

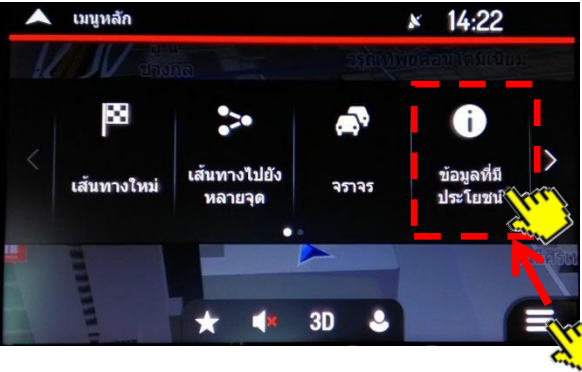
<p>1. เข้าปุ่มเมนู แล้วเลือกรายการ “ข้อมูลที่มีประโยชน์ (Useful Information)”</p>

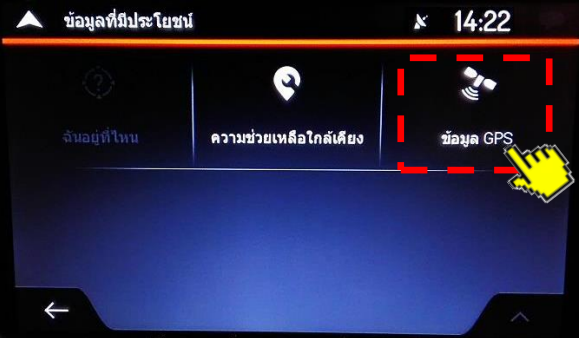
<p>2. เลือก “ข้อมูล GPS (GPS Information)”</p>

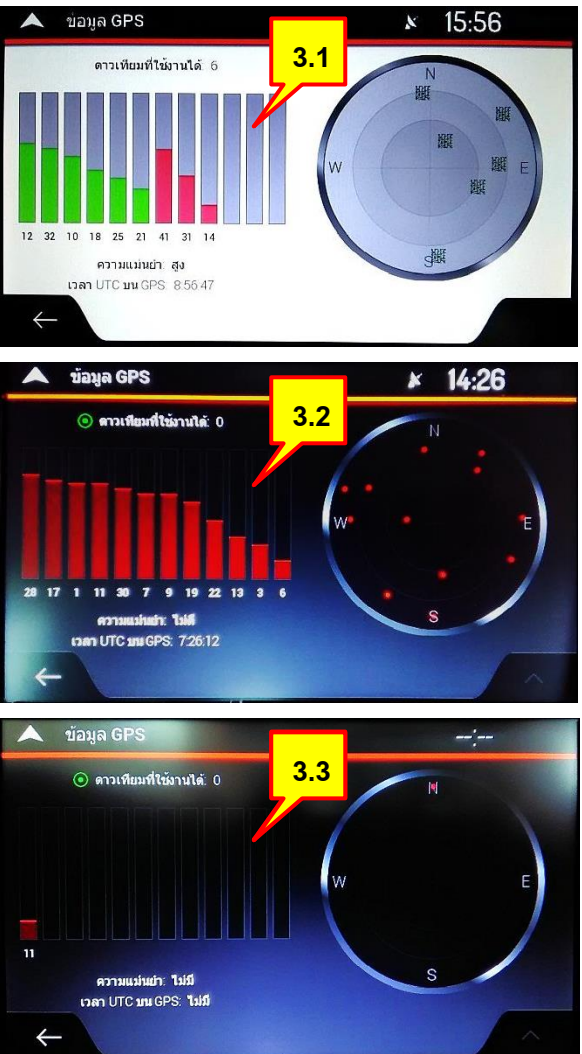
<p>3. หน้าจอจะแสดงข้อมูลดาวเทียมที่ใช้งาน สำหรับการแจ้งตำแหน่งของตัวรถ</p> <p>3.1. ลักษณะข้อมูลดาวเทียม GPS ที่ตรวจพบ และสามารถเชื่อมต่อเพื่อใช้งานได้ (ระบบนำทางใช้งานได้ปกติ)</p> <p>3.2. ลักษณะข้อมูลดาวเทียม GPS ที่ตรวจพบแล้ว แต่ไม่สามารถเชื่อมต่อเพื่อใช้งานได้ ให้หากเกิดลักษณะนี้ ให้ทำการแก้ไขตาม “ข้อแนะนำการแก้ไขปัญหา”</p> <p>3.3. ลักษณะอาการไม่สื่อสารกับดาวเทียม GPS (หน้าจอจะไม่แสดงเวลา)</p> <p>หมายเหตุ : หากเกิดอาการลักษณะนี้ ให้ทำการตรวจสอบสายไฟของเสารับสัญญาณ GPS</p>

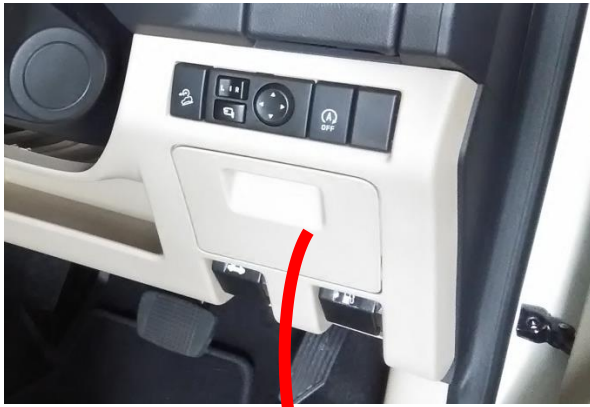
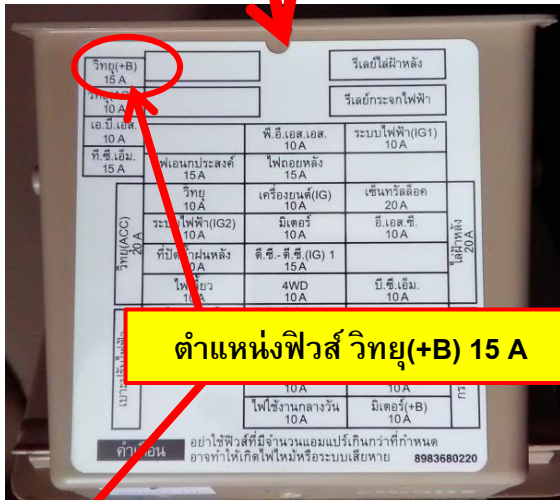
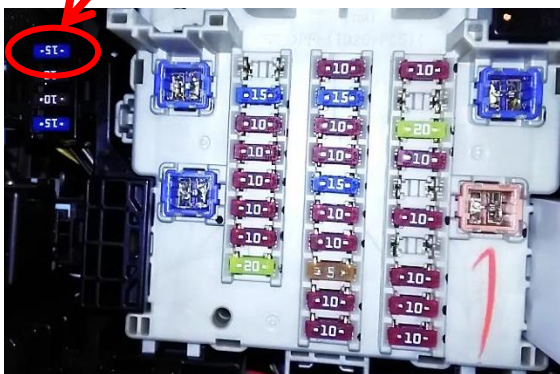
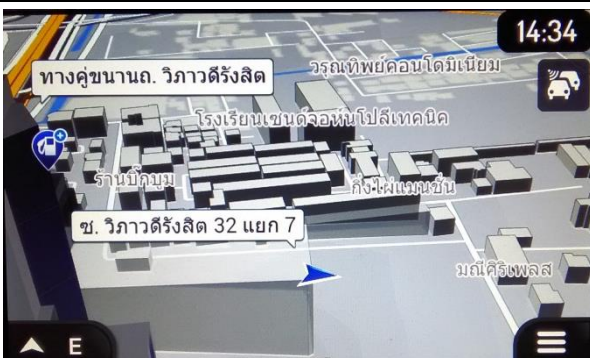
ภาพตัวอย่าง	ขั้นตอน
 	<p>1. จอดรถภายนอกอาคาร เพื่อให้สามารถรับสัญญาณดาวเทียม GPS ได้ดี</p> <p>หมายเหตุ : กรณีสภาวะสภาพอากาศที่ไม่ดี อาจส่งผลต่อประสิทธิภาพการรับสัญญาณได้</p>
 	<p>2. เปิดใช้งานระบบนำทาง จากนั้น ตรวจสอบตำแหน่งตัวรถที่แสดงบนหน้าจอแผนที่ระบบนำทาง</p> <p>2.1. กรณีที่ตำแหน่งรถตรงกับตำแหน่งจริง แสดงว่าระบบนำทางปกติ</p> <p>2.2. กรณีที่ตำแหน่งรถไม่ตรงกับตำแหน่งจริง แสดงว่าระบบนำทางทำงานผิดพลาด ให้ไปที่ขั้นตอน 3</p> <p>ข้อสังเกต : กรณีที่พบปัญหาส่วนมากหน้าจอจะแสดงตำแหน่งรถอยู่บริเวณพื้นที่ “เกตเวย์ซิตี้” (จะเชิงเตรา)</p>
 	<p>3. กดปุ่ม Engine START/STOP เพื่อ ปิด ระบบไฟ (OFF)</p>

4. ถอดกล่องเก็บของด้านผู้ขับซ้ายออก เพื่อทำการถอดฟิวส์ วิทยุ (+B) 15 A

4.1. ถอดช่องเก็บของ(ด้านคนขับ) แล้วใช้ตัวถอดฟิวส์ ถอดฟิวส์วิทยุ (+B) ออก แล้วปล่อยทิ้งไว้ประมาณ 5 นาที

4.2. ใส่ฟิวส์กลับเข้าตำแหน่งเดิมให้เรียบร้อย

ข้อควรระวัง : ห้ามกดปุ่ม Engine START/STOP ระหว่าง ถอด-ใส่ฟิวส์

5. กดปุ่ม Engine START/STOP ในโหมด ACC หรือ ON จากนั้น เปิดใช้งานระบบนำทาง ระบบนำทางต้องแสดง ตำแหน่งปัจจุบันของตัวรถที่ต้องการ
