# ข่าวสารบริการ

TSE-SVB-2020-29  
26 พฤศจิกายน 2563

เรื่อง	การตรวจสอบและแก้ไขสายไฟกรองน้ำมันเชื้อเพลิง	ระบบ
รุ่นรถ	All-New Isuzu D-MAX รุ่นปี 2020	ไฟฟ้า

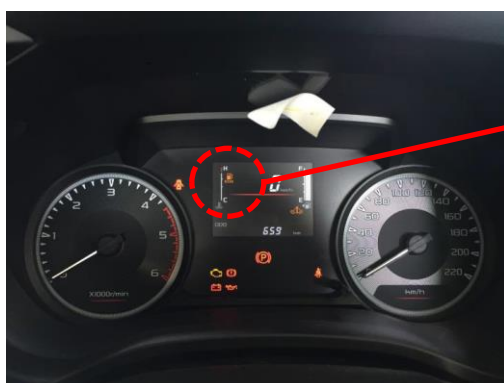
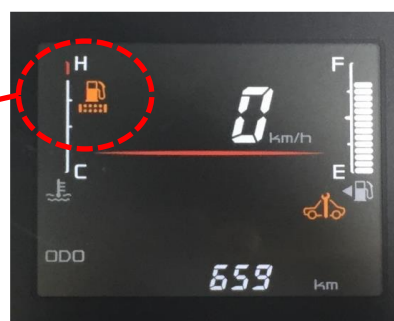
รุ่นที่มีหน้าจอ LCD

กรณีที่ลูกค้าแจ้งอาการมีไฟเตือนกรองเชื้อเพลิงแสดงที่หน้าปัด เมื่อศูนย์บริการตรวจสอบกรองเชื้อเพลิงและแก้ไขตามขั้นตอนในคู่มือการซ่อมแล้ว หากไฟเตือนดังกล่าวยังไม่หายไป ขอให้ตรวจสอบสายไฟบริเวณปลั๊กสวิตช์แรงดันกรองน้ำมันเชื้อเพลิงเพิ่มเติม โดยมีรายละเอียดการตรวจสอบและวิธีการแก้ไขหากพบว่าสายไฟชำรุดดังนี้

ลักษณะไฟเตือนแสดงที่หน้าปัด

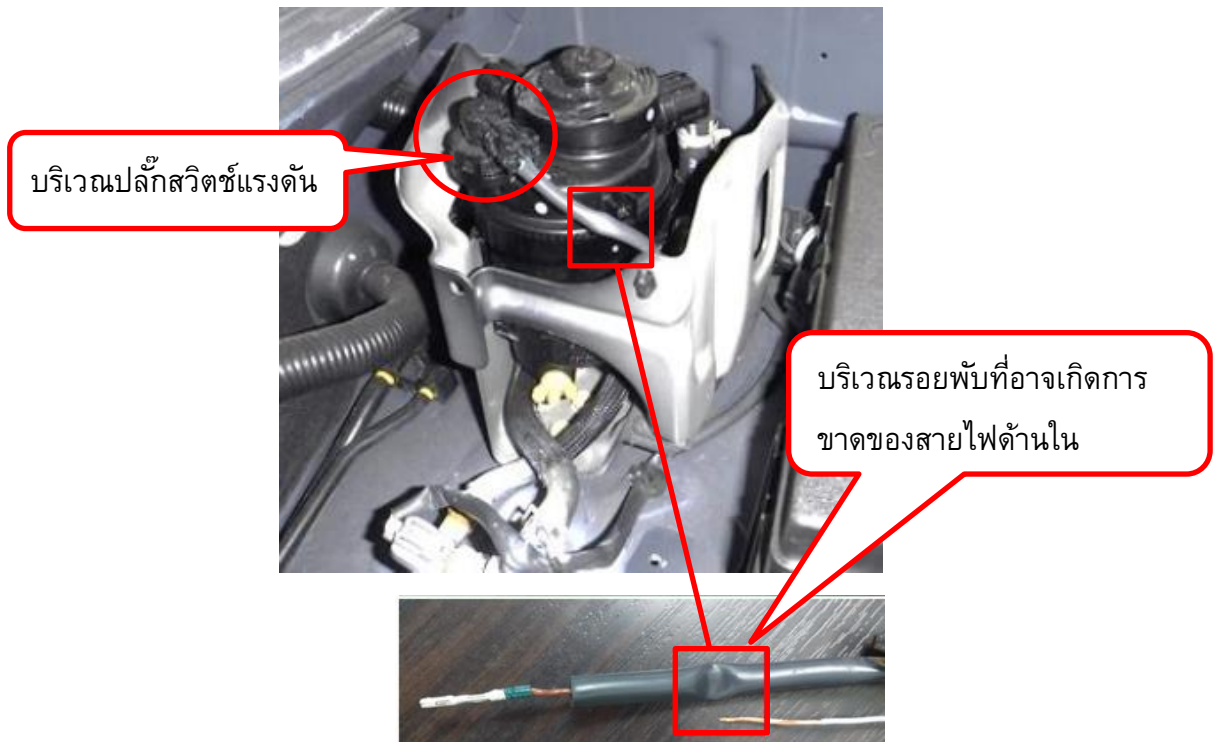
1. ตรวจสอบสายไฟที่บริเวณปลั๊กสวิตช์แรงดัน
2. ตรวจสอบโดยใช้มิเตอร์วัด เนื่องจากสายไฟด้านในอาจมีการขาดที่บริเวณรอยพับ

กรณีที่พบการขาดของสายไฟลักษณะดังกล่าว ให้ดำเนินการแก้ไขโดยการเบิกชุดสายไฟแก้ไขและปฏิบัติตามขั้นตอนดังนี้

เบอร์อะไหล่ **8976824381**

ชื่ออะไหล่ ชุดสายไฟแก้ไขกรองดักน้ำ
