เรื่อง การแก้ไขปัญหาน้ำรั่วเข้าในห้องโดยสารบริเวณไฟเบรกดวงที่ 3
รุ่นรถ D-MAX ตั้งแต่รุ่นปี 2012

ระบบ
ไฟฟ้าตัวถัง

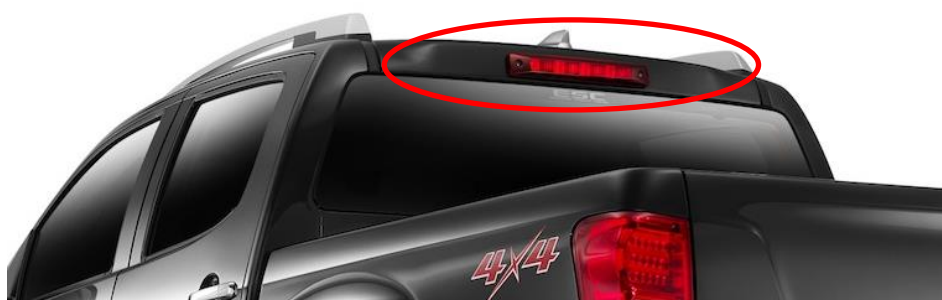
จากกรณีปัญหาน้ำรั่วเข้าห้องในห้องโดยสารตำแหน่งบริเวณไฟเบรกดวงที่ 3 ซึ่งที่ผ่านมาได้มีการแก้ไขปัญหาดังกล่าว โดยการเปลี่ยนชิ้นส่วนอะไหล่ของชุดไฟเบรกดวงที่ 3 อย่างไรก็ตาม บริษัทฯ ยังพบปัญหาการรั่วซึมของน้ำเข้าในห้องโดยสารบริเวณตำแหน่งไฟเบรกดวงที่ 3 แม้ว่าจะทำการเปลี่ยนชิ้นส่วนอะไหล่เพื่อแก้ปัญหาดังกล่าวแล้วก็ตาม

กรณีที่ลูกค้าแจ้งปัญหาน้ำรั่วเข้าห้องโดยสาร และตรวจสอบพบว่าเกิดจากปัญหาน้ำรั่วเข้าสู่ชุดไฟเบรกดวงที่ 3 ขอให้แก้ไขปัญหากโดยใช้หมายเลขอะไหล่สำหรับชุดไฟเบรกดวงที่ 3 แบบใหม่และปฏิบัติตามขั้นตอนการเปลี่ยนชิ้นส่วน ตามรายละเอียด ดังนี้

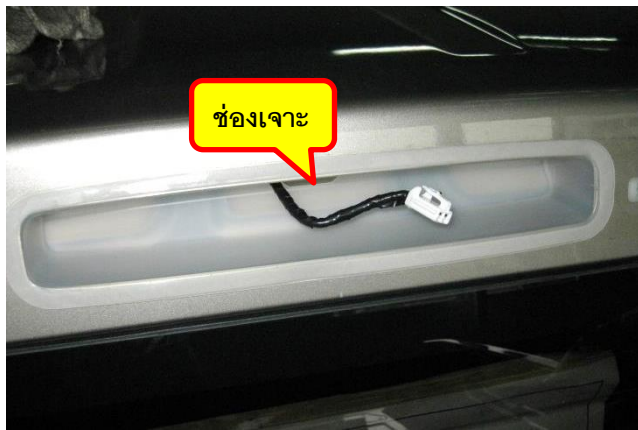
ภาพตัวอย่าง	ขั้นตอน
 	<ol style="list-style-type: none"> 1. ถอดชุดไฟเบรกดวงที่ 3 ของเดิมออก <ol style="list-style-type: none"> 1.1 คลายสกรูยึด 2 ตัว ออก 1.2 ถอดชุดไฟเบรกมือดวงที่ 3 ออกจากหัวเก๋ง โดยใช้มือค่อยๆ จัดด้านล่างของเลนส์ ดังภาพตัวอย่าง แล้วค่อยๆ ดึงชุดไฟเบรกดวงที่ 3 ออกจากหัวเก๋ง
 	<ol style="list-style-type: none"> 2. ถอดปลั๊กสายไฟออกจากชุดไฟเบรกดวงที่ 3
 	<ol style="list-style-type: none"> 3. เช็ดทำความสะอาดคราบสกปรกบริเวณผิวด้านนอกหัวเก๋งรอบๆ ช่องติดตั้งชุดไฟเบรกดวงที่ 3 ที่หัวเก๋ง <p>ข้อแนะนำ : ต้องทำความสะอาดคราบสกปรกและคราบมันออกให้หมด เพื่อให้กาวของซีลฝาครอบติดได้แน่นสนิท</p>
 	<ol style="list-style-type: none"> 4. เตรียมชุดซีลฝาครอบป้องกันน้ำ โดยดึงพลาสติกป้องกันแถบการรอบขอบด้านหลังชุดซีลฝาครอบป้องกันน้ำออก <p>ข้อควรระวัง : ระวังอย่าให้แถบกาวสกปรก</p>

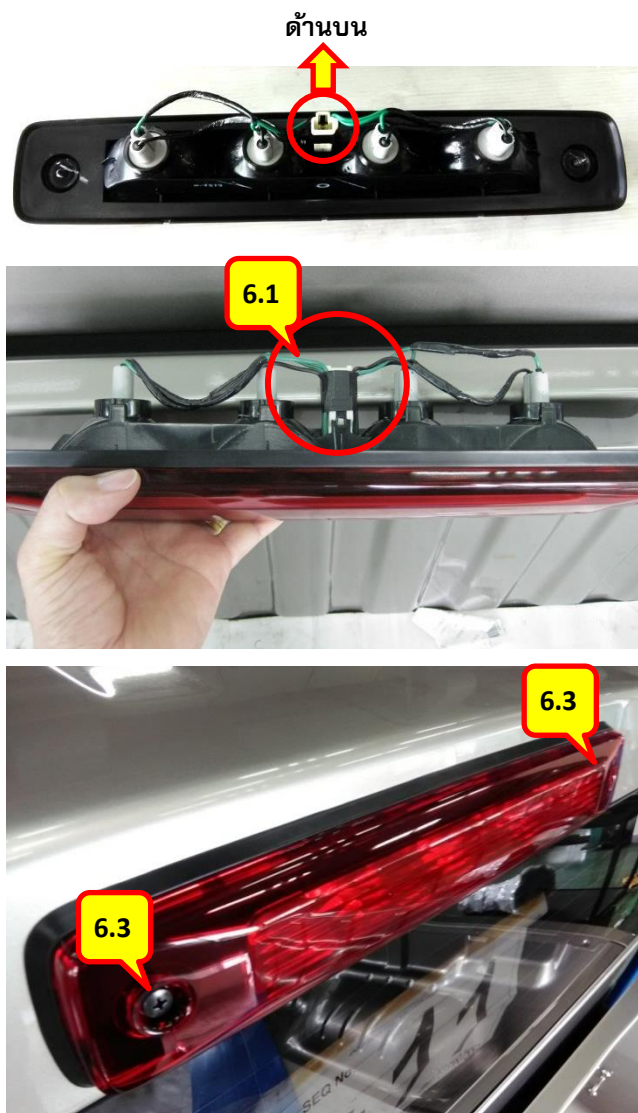
5. ติดตั้งชุดซีลฝาครอบป้องกันน้ำเข้ากับหัวแก๊ส
 - 5.1 หันด้านเจาะช่องขึ้นด้านบน และสอดปลั๊กสายไฟผ่านช่องกลางของชุดซีลฝาครอบป้องกันน้ำ
 - 5.2 ดันชุดซีลฝาครอบป้องกันน้ำเข้าในหัวแก๊สให้สุด และกดแถบกาวด้านหลังรอบขอบของชุดซีลฝาครอบป้องกันน้ำ ให้ติดแนบสนิทกับผิวของหัวแก๊ส

ข้อควรระวัง : ตรวจสอบก่อนติดตั้งให้แน่ใจว่าทิศทางของซีลถูกต้อง หากลอกแถบกาวออกจะทำให้ชุดซีลฝาครอบป้องกันน้ำเสียรูปและไม่สามารถใช้งานได้อีก

6. ติดตั้งชุดไฟเบรกดวงที่ 3 แบบใหม่เข้ากับหัวแก๊ส
 - 6.1 หันปลั๊กเสียบสายไฟขึ้นด้านบน
 - 6.2 ติดตั้งปลั๊กต่อสายไฟเข้ากับชุดไฟเบรกดวงที่ 3 แบบใหม่
 - 6.3 ติดตั้งชุดไฟเบรกดวงที่ 3 แบบใหม่ เข้ากับหัวแก๊ส และขันสกรูยึด (2 ตัว) ให้แน่นตามค่าแรงขันที่กำหนด

ค่าแรงขันสกรูยึดชุดไฟเบรกดวงที่ 3

0.18 กก.-ม. / 18 กก.-ซม.

ข้อควรระวัง : อย่าขันสกรูยึดเกินค่าที่กำหนดเพราะอาจทำให้ชุดไฟเบรกดวงที่ 3 แตกเสียหายได้
